地盤補修の施工状況等に関する

オープンハウスの資料

【地盤補修の施工状況】

令和7年8月30日

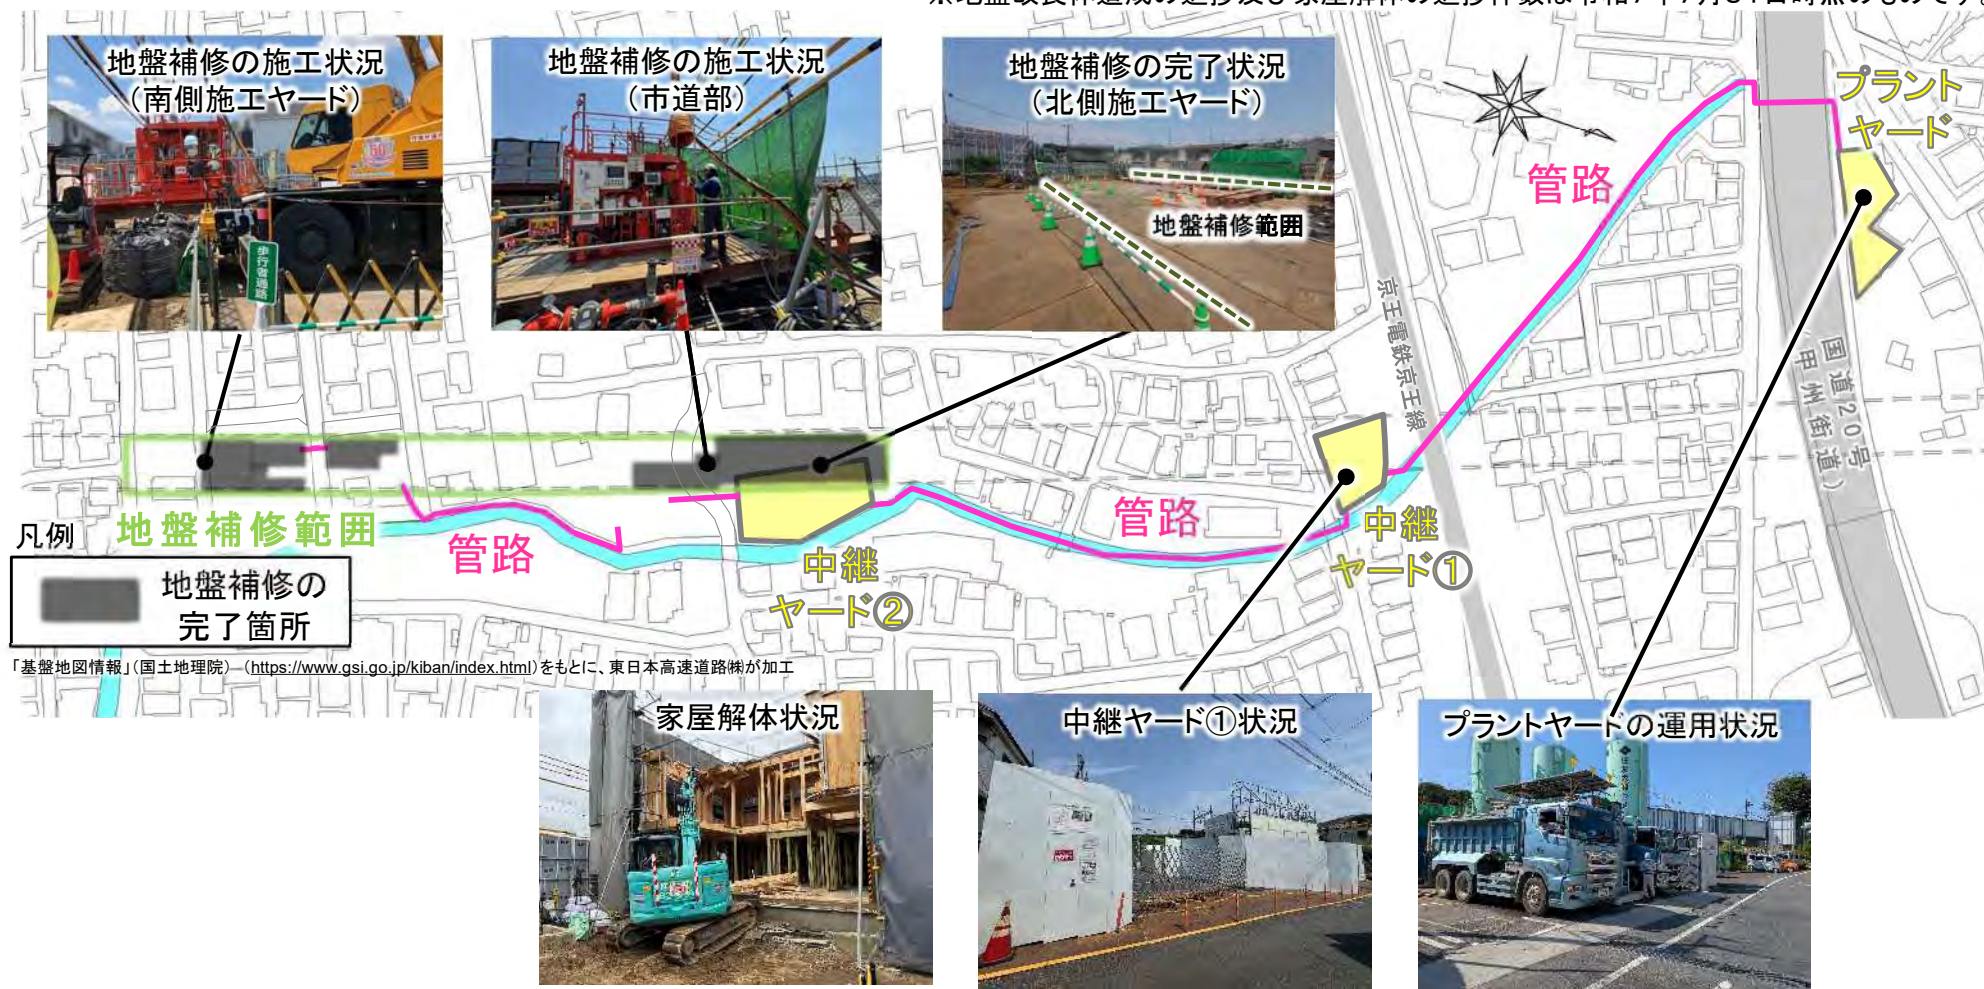
- 令和5年8月から地盤補修に着手し、地盤改良体約220本のうち概ね4割の造成が完了しています。
- 地盤補修範囲の仮移転・買収の対象は約30件で、現在までに25件の家屋解体が完了しています。
- 仮移転・買収について、引き続きお願いさせていただいております。
- 地盤補修後の土地利用については、地盤補修後にお住まいになる皆さま、地盤補修範囲周辺にお住まいの皆さまのご意見をお聞きし、自治体と調整しながら、検討を進めてまいります。
- 引き続き丁寧な説明を心掛けながら、安全に細心の注意を払い、責任を持って地盤補修を実施してまいります。

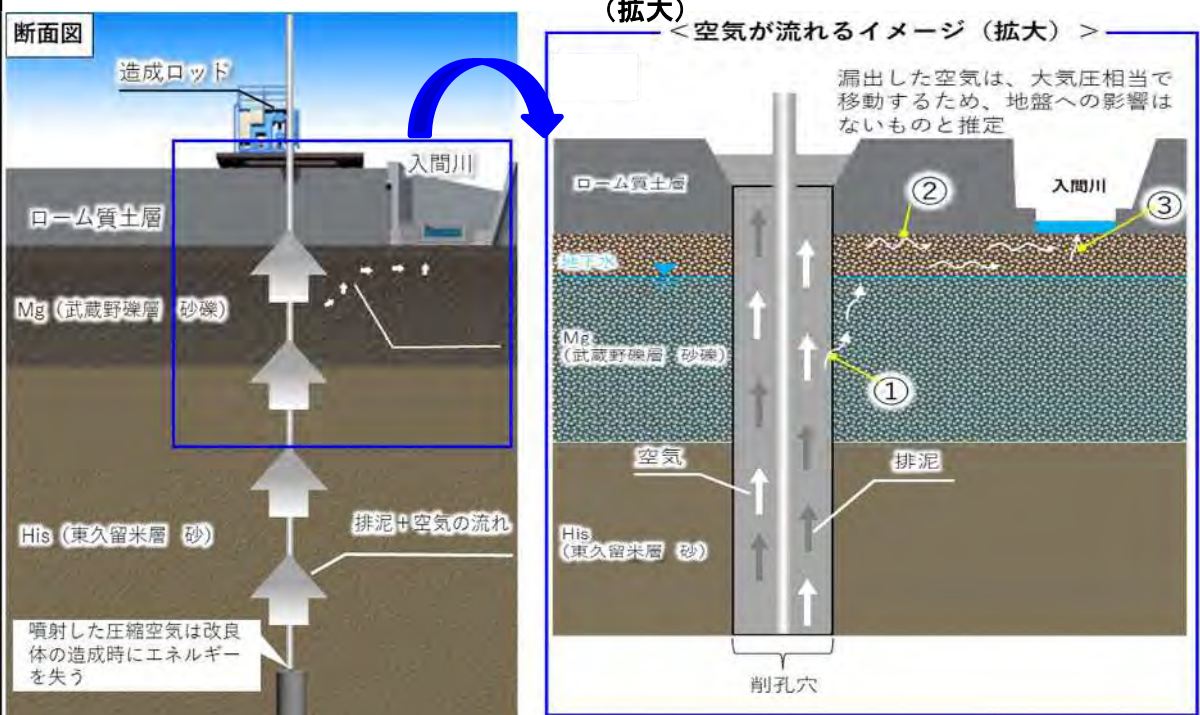
- 令和5年11月2日の地盤補修工事の改良体造成作業中に入間川において発生した気泡について、周辺環境への影響を確認するため地盤補修に関する削孔及び造成作業を一時中止し、気体調査等を行いました。
- 気泡が発生した原因や発生した空気が周辺環境へ影響を与えるものではないことを有識者に確認し、令和6年2月5日から地盤補修に関する削孔及び造成作業を再開しています。

| 気泡の発生原因（推定メカニズム） | 安全・安心確保に向けた取組み |
|---|---|
| <p>断面図</p> <p>(拡大) &lt;空気が流れるイメージ (拡大)&gt;</p> <p>漏出した空気は、大気圧相当で移動するため、地盤への影響はないものと推定</p> <p>① 削孔穴の中から一部の空気が、空気を通しやすい武蔵野礫層へ漏出する。</p> <p>② 空気を通しにくいローム質土層が蓋となり、空気は武蔵野礫層内を横方向に移動する。</p> <p>③ 造成箇所が入間川に近接していたため、移動した空気は入間川の河床等から出て気泡が発生する。</p> | <p>安全・安心確保に向けた取組み</p> <ul style="list-style-type: none"> <li>・ 監視員の配置<br/>河川内を監視する専属の監視員を配置します。</li> <li>・ 酸素濃度の計測<br/>気泡の発生が確認された場合は、周辺の酸素濃度の計測を実施し、結果については、掲示板等でお知らせします。</li> <li>・ 地表面等のモニタリング<br/>これまで実施している周辺地域の地表面の変位計測や造成箇所周辺の地表面監視に加えて、河川管理施設の計測を実施します。</li> <li>・ 個別のご対応<br/>酸素濃度の計測等のお申し出をいただいた場合は、個別に対応します。</li> </ul> <div style="display: flex; justify-content: space-around; align-items: flex-end;"> <div data-bbox="1397 1225 1720 1468" data-label="Image"> <p>監視員配置状況</p> </div> <div data-bbox="1756 1225 2092 1468" data-label="Image"> <p>計測位置</p> </div> </div> <p>酸素濃度の計測イメージ</p> |

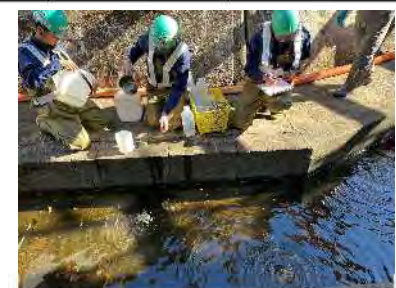
調査実施状況（水質調査）

○河川内の水質調査の測定値は、気泡発生箇所の上流側と下流側を比較しても大きな変化はありませんでした。

○また、有識者へ結果を報告し、発生した気泡が河川の水質に影響を与えていない事を確認しています。

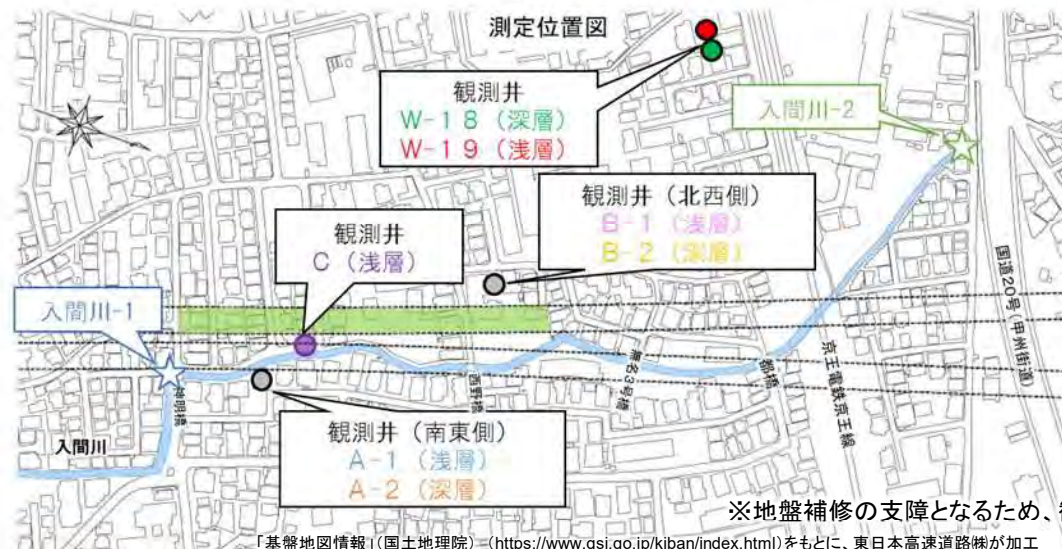
- 地盤補修による地下水への影響を確認するため、1回/日地下水位のモニタリングを実施しています。
- 地盤補修範囲近傍の地下水位は、造成作業中の一時的な変動を除き、周辺の地下水位(W-18(深層)及びW-19(浅層))と同じ傾向であるため、地盤補修は地下水位へ影響を与えていないものと考えられます。
- 観測井B-2の一時的な水位上昇は、近傍で造成作業を行った影響と考えられますが、造成完了後には元の水位に戻っています。

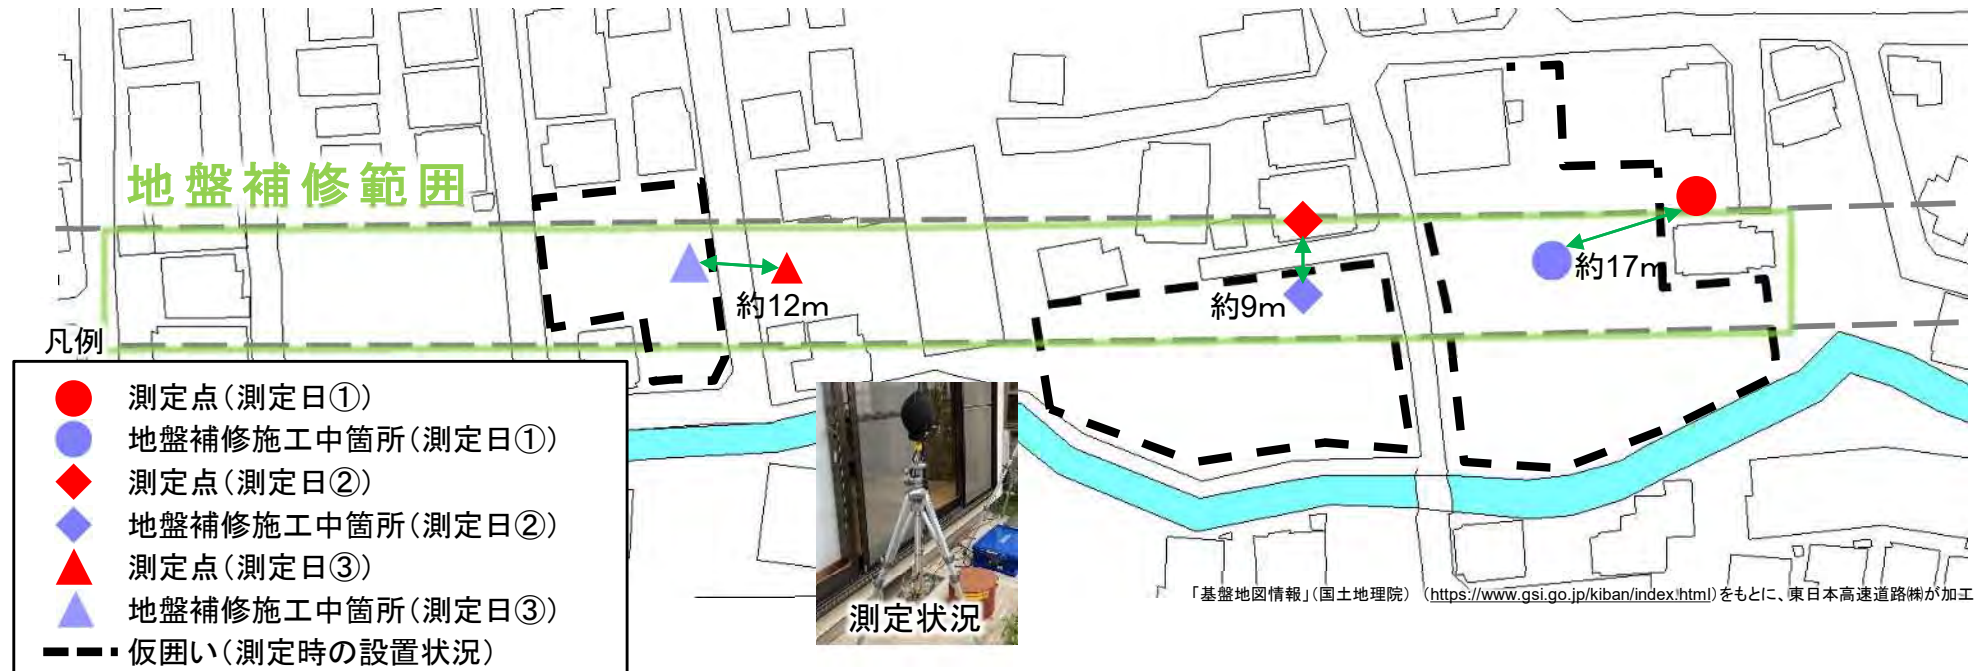
- 地盤補修施工中の振動・騒音レベルについて、測定を実施しました。
- 測定日の削孔・造成時の振動・騒音レベルについては、振動レベル $L_{10}$ が44～51dB、騒音レベル $LA_5$ が59～64dBであることを確認しました。
- 引き続き、振動・騒音の測定を実施し、振動・騒音対策の効果を検証していきます。
