東京外かく環状道路(関越～東名)  
地盤補修の施工状況・中央JCT付近及びシールドトンネル工事の  
状況等をお知らせするオープンハウスの資料

【地盤補修の施工状況】

令和7年8月29日～30日

東日本高速道路(株) 関東支社 東京外環工事事務所  
国土交通省 関東地方整備局 東京外かく環状国道事務所  
中日本高速道路(株) 東京支社 東京工事事務所

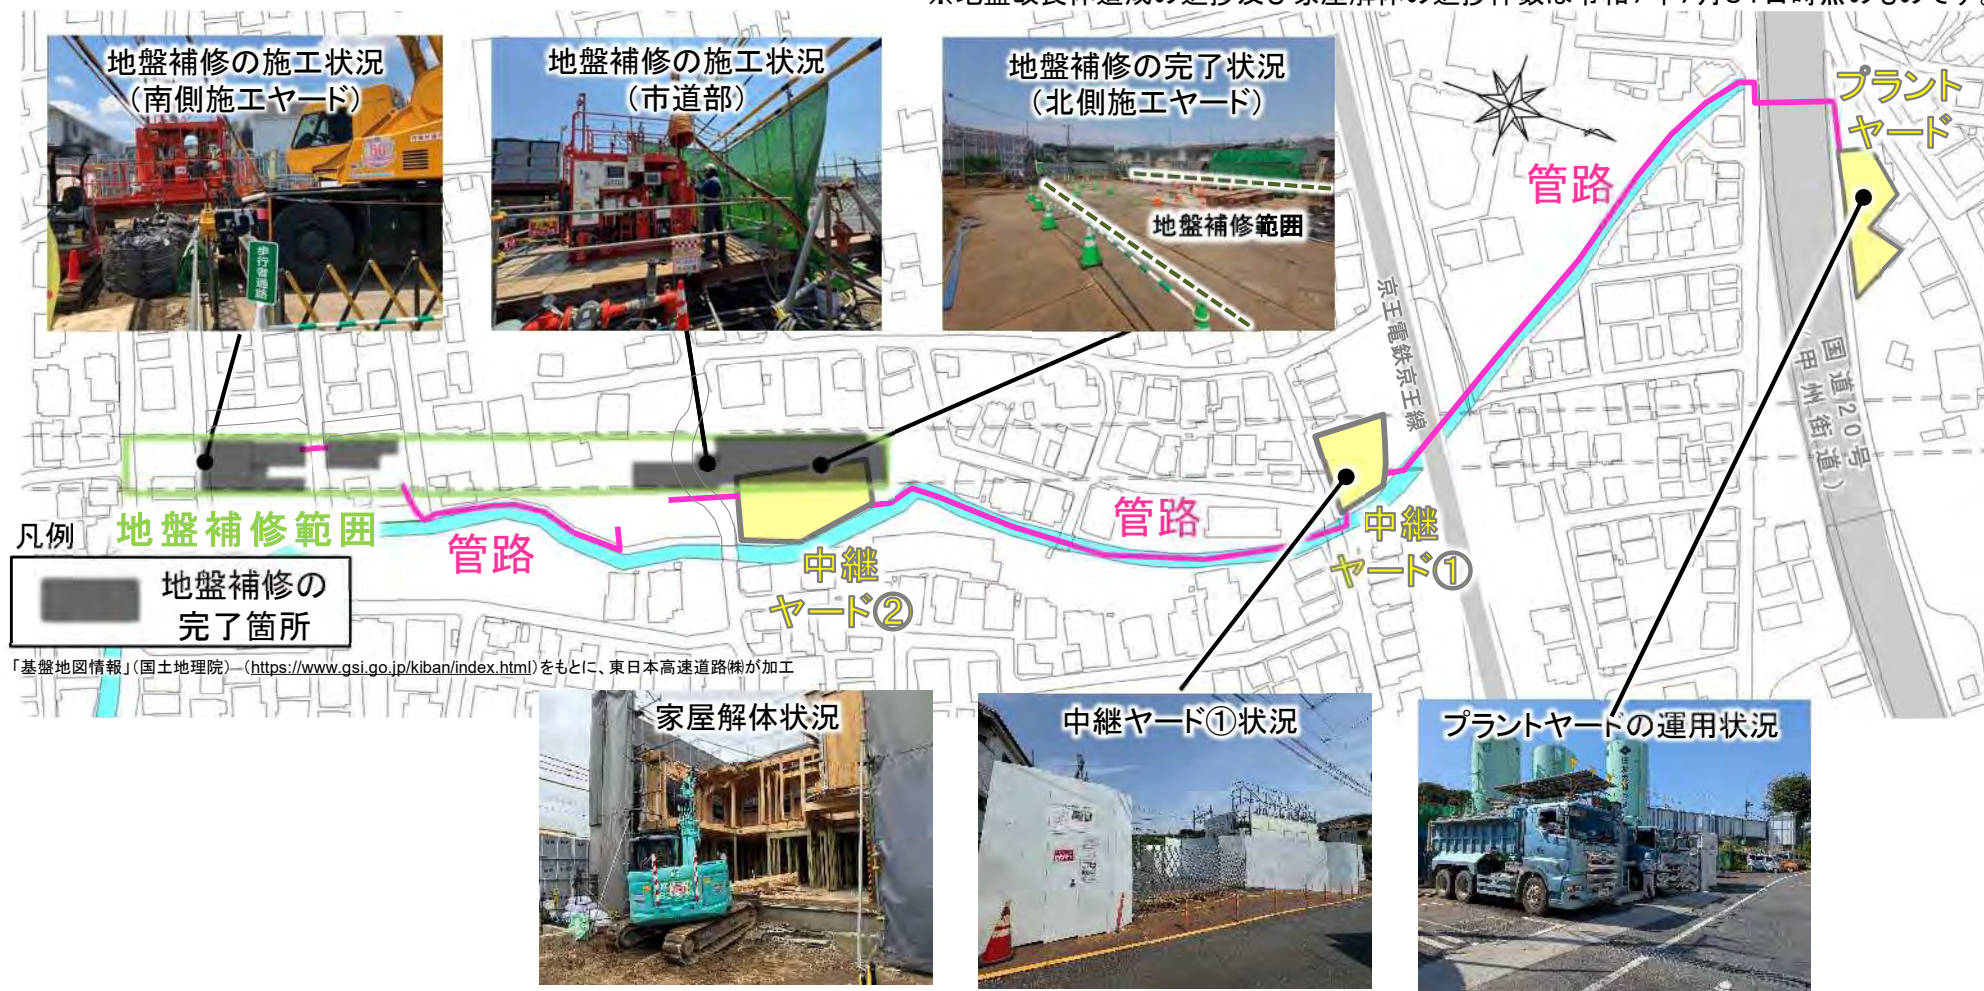
- 令和5年8月から地盤補修に着手し、地盤改良体約220本のうち概ね4割の造成が完了しています。
- 地盤補修範囲の仮移転・買収の対象は約30件で、現在までに25件の家屋解体が完了しています。
- 仮移転・買収について、引き続きお願いさせていただいております。
- 地盤補修後の土地利用については、地盤補修後にお住まいになる皆さま、地盤補修範囲周辺にお住まいの皆さまのご意見をお聞きし、自治体と調整しながら、検討を進めてまいります。
- 引き続き丁寧な説明を心掛けながら、安全に細心の注意を払い、責任を持って地盤補修を実施してまいります。

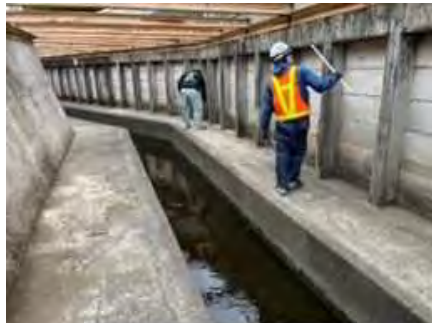
○点検と測量の結果、気泡の発生前後で、造成作業実施箇所周辺や河川管理施設、地表面に特段の変状は確認されませんでした。

変状調査（点検）

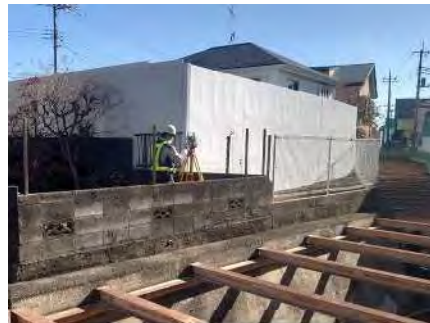
変状調査（測量）

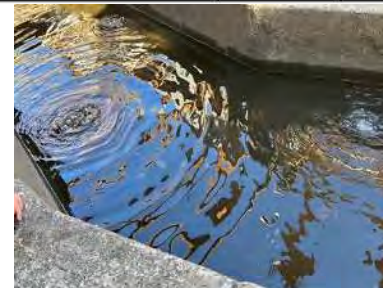
- 令和5年11月2日の地盤補修工事の改良体造成作業中に入間川において発生した気泡について、周辺環境への影響を確認するため地盤補修に関する削孔及び造成作業を一時中止し、気体調査等を行いました。
- 気泡が発生した原因や発生した空気が周辺環境へ影響を与えるものではないことを有識者に確認し、令和6年2月5日から地盤補修に関する削孔及び造成作業を再開しています。

気泡発生状況

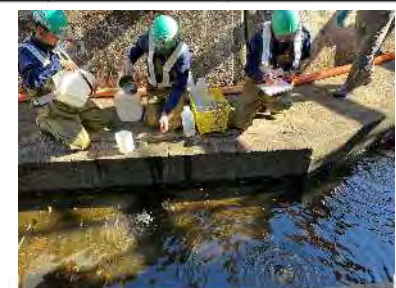
○河川内の水質調査の測定値は、気泡発生箇所の上流側と下流側を比較しても大きな変化はありませんでした。

調査実施状況（水質調査）

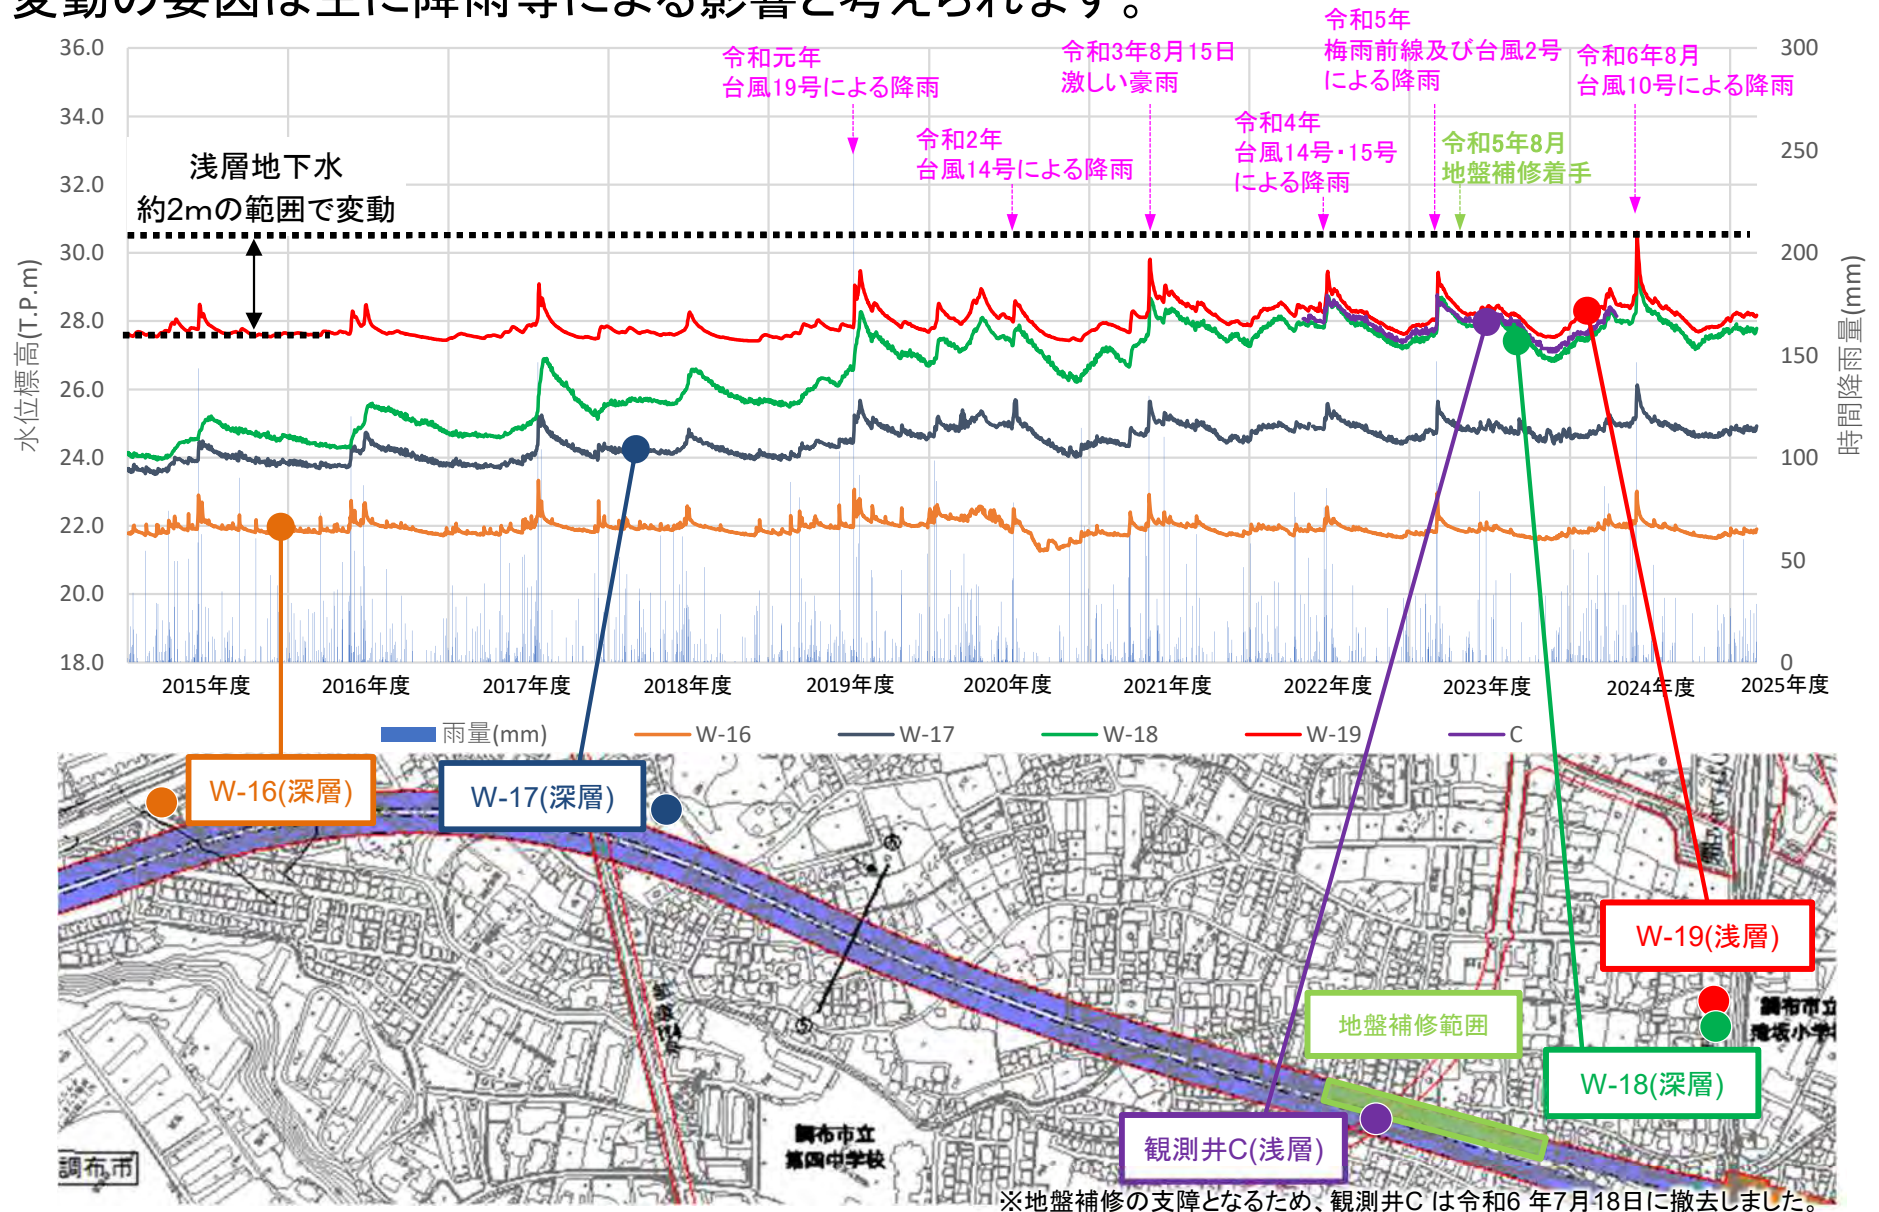
- 近年の地下水位は、浅層地下水(W-19(浅層))で、約2m程度の範囲で水位変動がみられます。
- 変動の要因は主に降雨等による影響と考えられます。

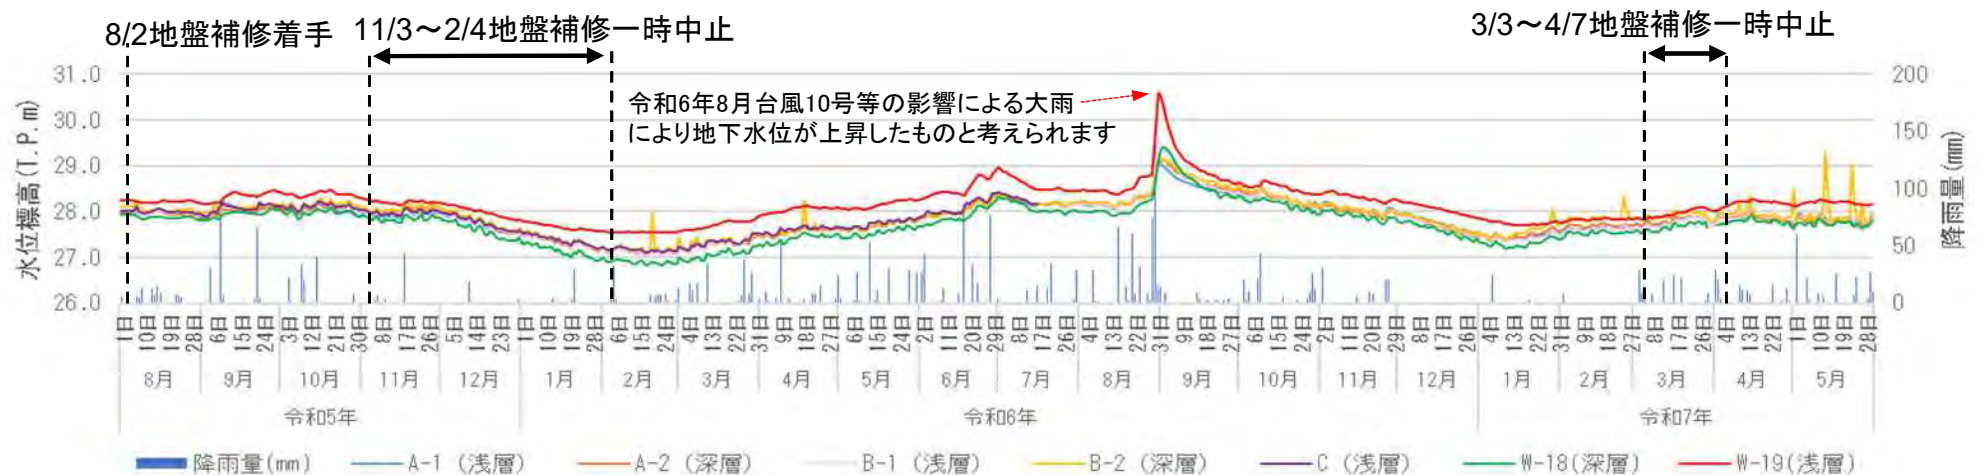
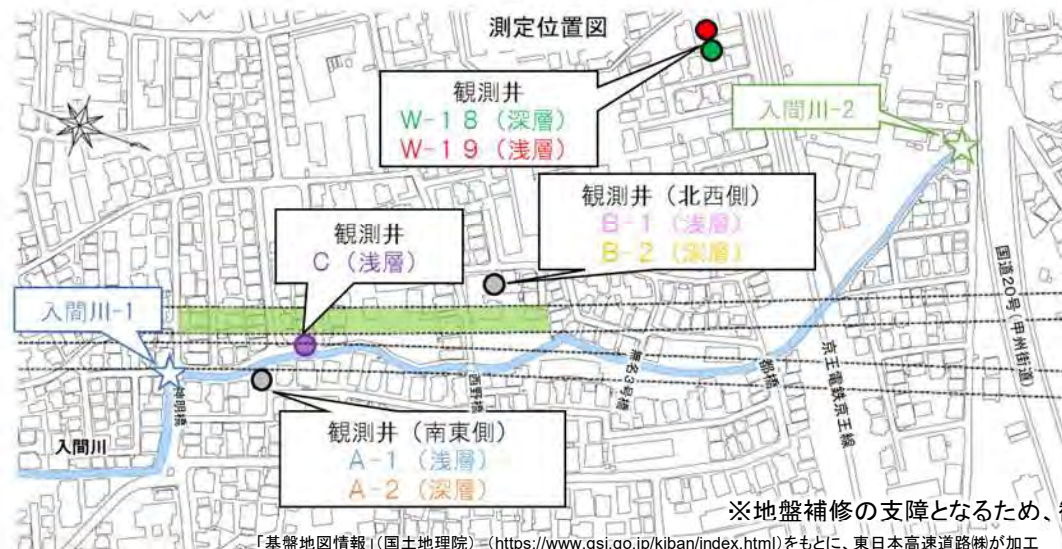
- 地盤補修による地下水への影響を確認するため、1回/日地下水位のモニタリングを実施しています。
- 地盤補修範囲近傍の地下水位は、造成作業中の一時的な変動を除き、周辺の地下水位(W-18(深層)及びW-19(浅層))と同じ傾向であるため、地盤補修は地下水位へ影響を与えていないものと考えられます。
- 観測井B-2の一時的な水位上昇は、近傍で造成作業を行った影響と考えられますが、造成完了後には元の水位に戻っています。

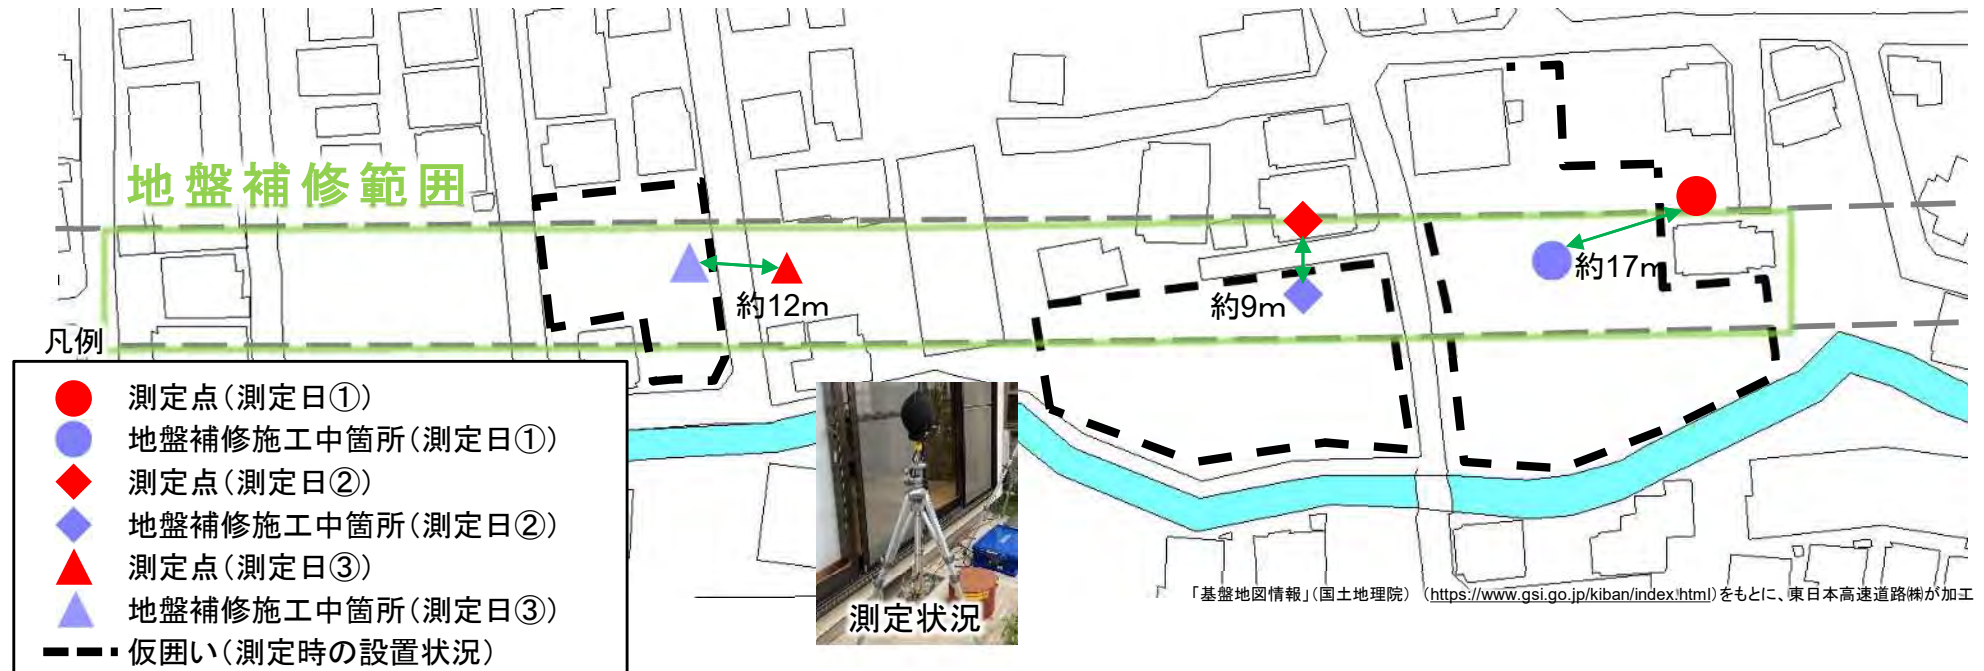
- 地盤補修施工中の振動・騒音レベルについて、測定を実施しました。
- 測定日の削孔・造成時の振動・騒音レベルについては、振動レベル $L_{10}$ が44～51dB、騒音レベル $LA_5$ が59～64dBであることを確認しました。
- 引き続き、振動・騒音の測定を実施し、振動・騒音対策の効果を検証していきます。
