## 東名 JCT ランプシールド工事の 「今後の掘進」に関するオープンハウスの資料

令和 4 年 1 2 月 1 1 日～ 1 3 日

国土交通省 関東地方整備局 東京外かく環状国道事務所  
東日本高速道路(株) 関東支社 東京外環工事事務所  
中日本高速道路(株) 東京支社 東京工事事務所

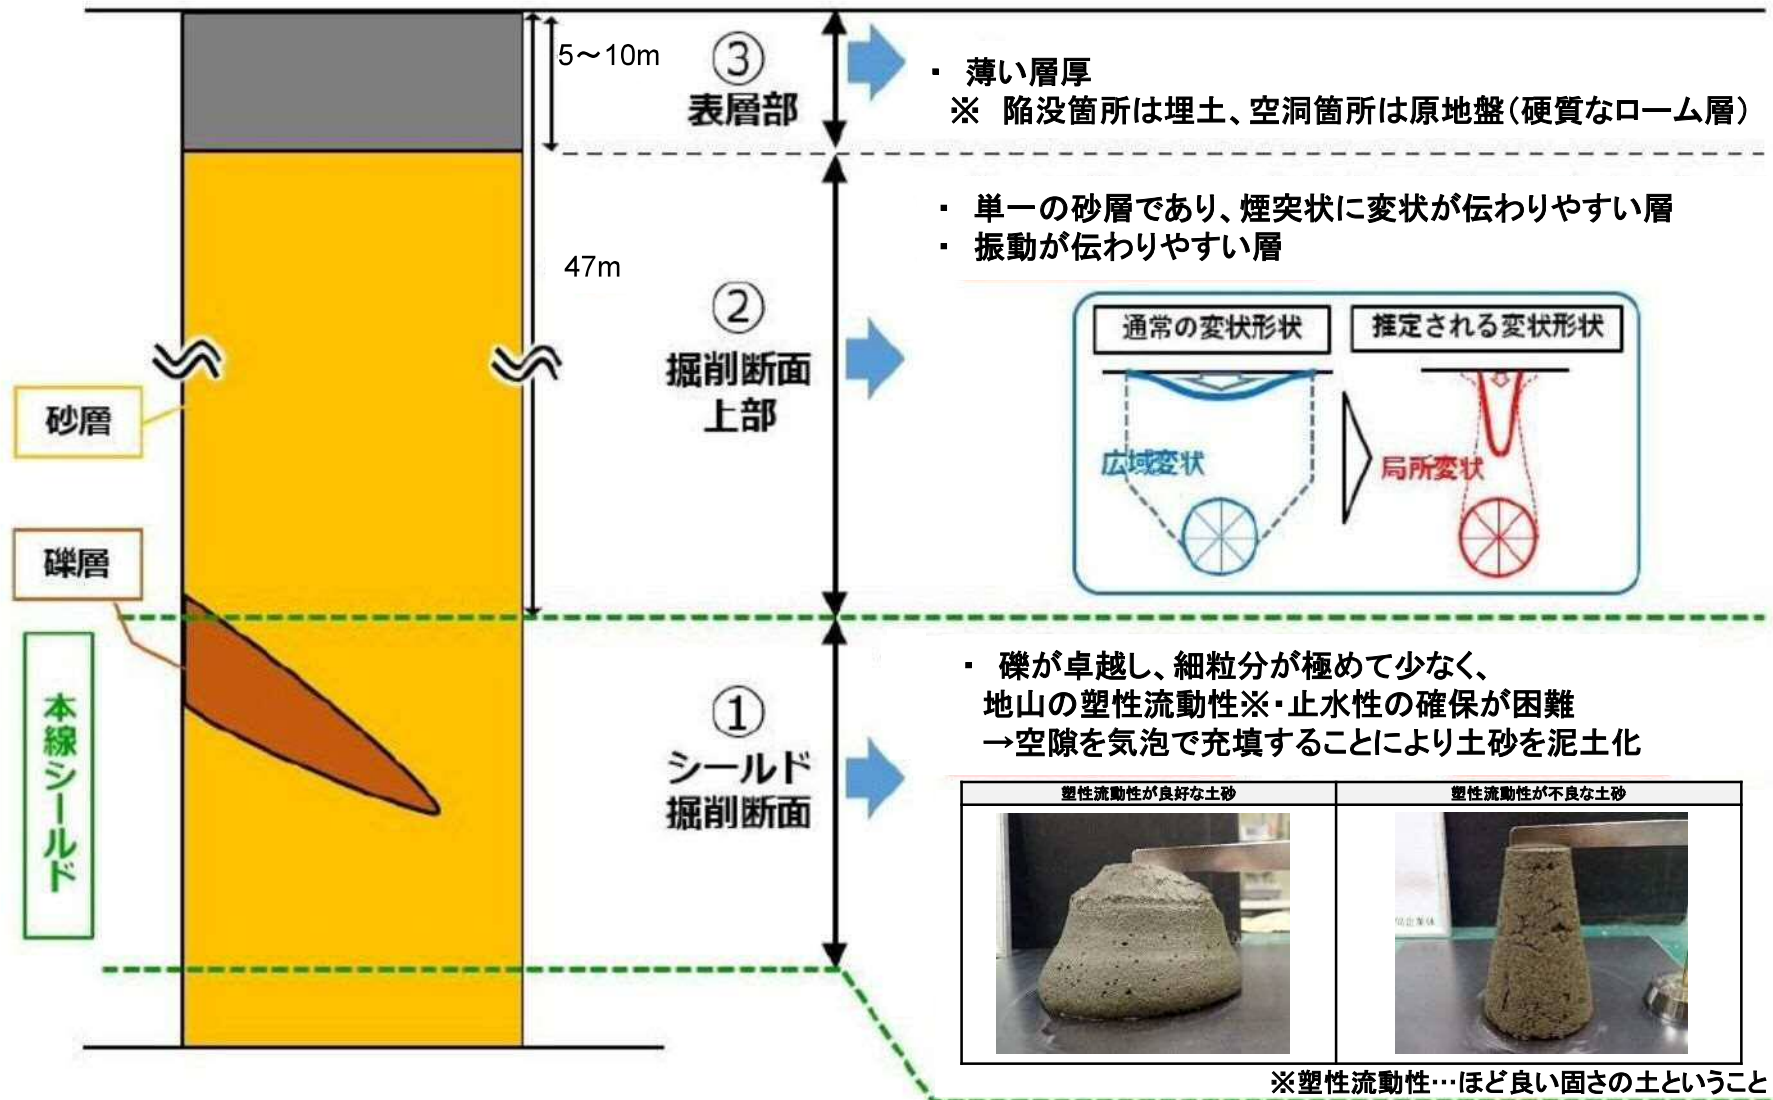
○陥没・空洞箇所周辺は、次の全てに該当する、東京外環全線の中で特殊な地盤条件

①塑性流動性・止水性の確保が困難な掘削断面、②変状が伝わりやすい掘削断面上部、③薄い層厚の表層部

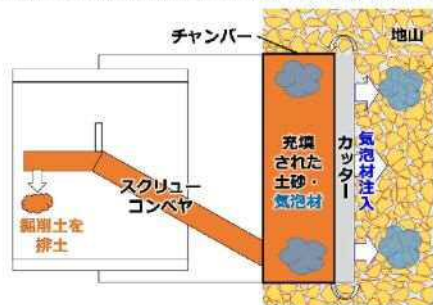
## (1) 昼間（掘進中）

- チャンバー内土圧と地山からの圧力の均衡が取れている状態
- 細粒分・細砂分の減少、薬の介在してくる中で、気泡材の種別変更及び添加量の調整、掘進速度の調整を行いながら掘進を実施

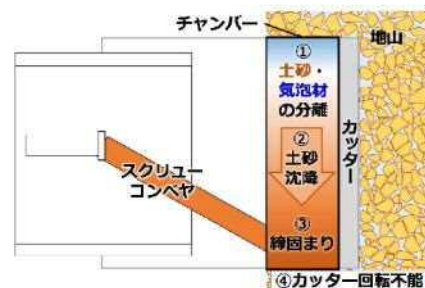
## (3) 翌朝（掘進休止後）

- チャンバー内の①土砂・気泡材が分離、②土砂沈降及び③締固まりが発生  
⇒ ④カッター回転不能(荷重)が発生

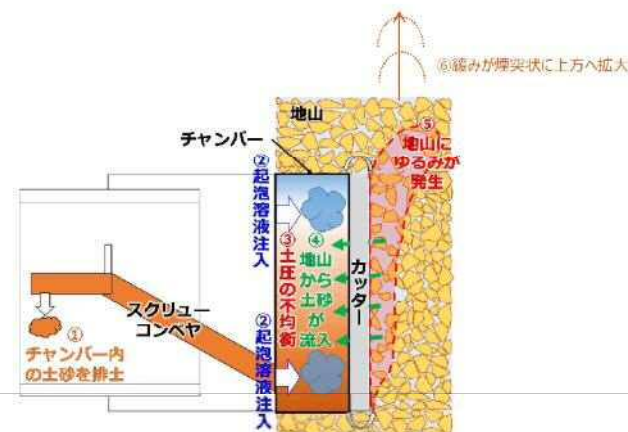
## (4) 閉塞解除作業

- カッターを再回転するため、①チャンバー内の締め固まった土砂を一部排出
- 排出によるチャンバー内圧力の低下を防止するため、②直ちに排出土砂分の起泡溶液と置き換える必要がある  
⇒ この際、③土圧の均衡がとれず、④地山から土砂がチャンバー内に流入することで、結果として、⑤地山に緩みが発生し、⑥陥没状に上方へ拡大

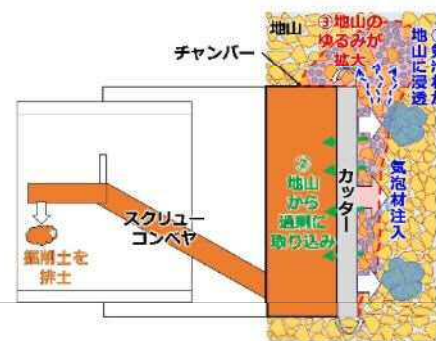
## (5) 掘進再開後

- 特殊な地盤下で塑性流動性を保つため、通常より多くの気泡材を地山に注入し、掘進を再開
- 掘進を再開後、①気泡材が④閉塞解除作業で緩んだ地山に過度に浸透  
⇒ 塑性流動性・止水性が低下し、閉塞解除作業で緩んだ地山に対する切羽土圧の不均衡  
⇒ 一部の気泡材は回収できず、掘削した地山重量を過少に評価し、②土砂の取り込みが想定より過剰に発生  
⇒ 繰り返しの閉塞解除作業により生じた地山の緩みを掘進時にさらに助長し、③地山の緩みが進行方向に拡大し、地表面付近に硬質のロームをアーチとする空洞が地中に形成  
⇒ 硬質ロームが欠如している箇所で陥没に至った

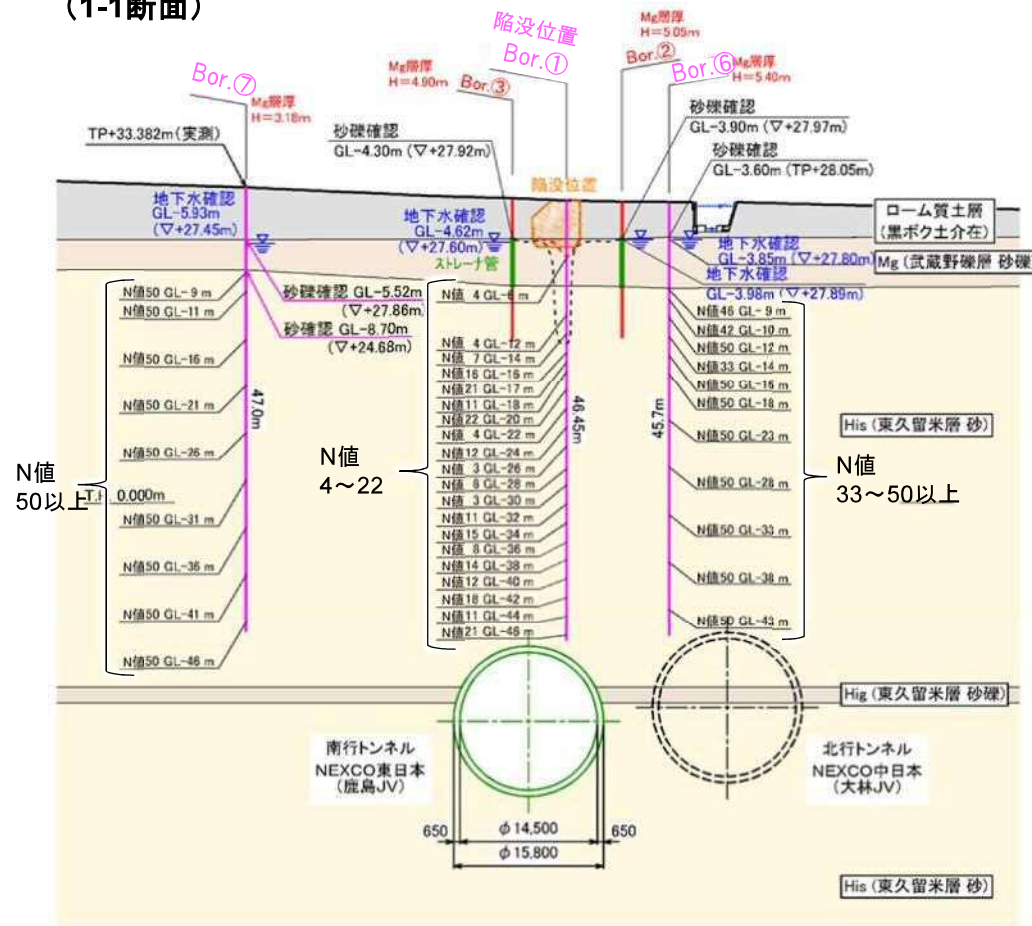
(1-1断面)

○陥没箇所のボーリング①では、トンネル上部までの地盤の緩みを確認しました。

○トンネルから東側のボーリング⑥および西側のボーリング⑦では緩みは確認されませんでした。

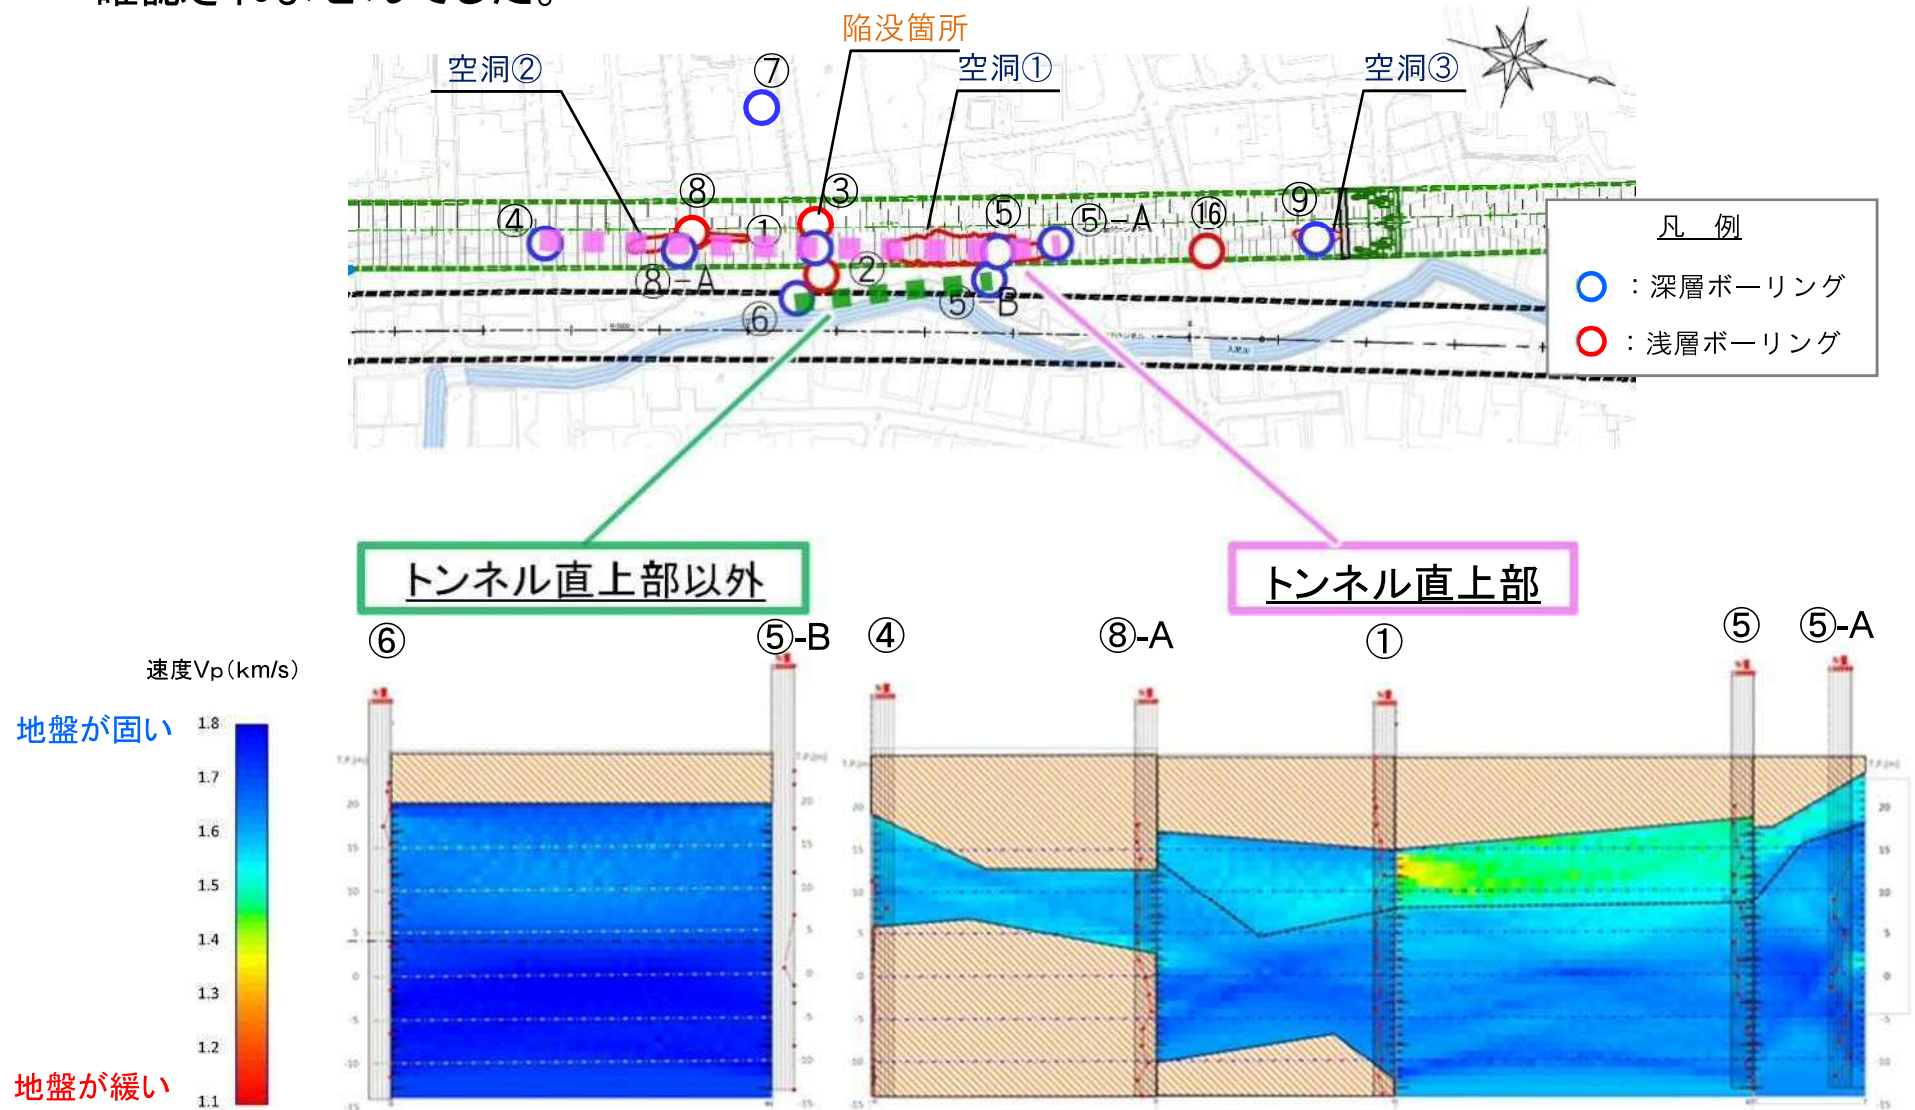
○音響トモグラフィによる調査結果、トンネル直上部以外では地盤の緩みや空洞の存在は確認されませんでした。

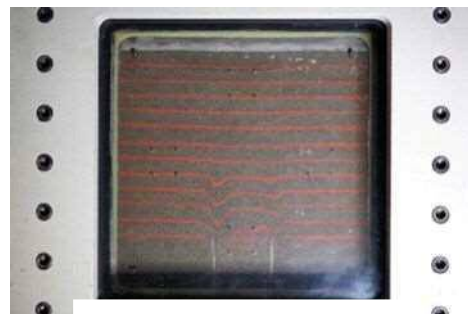
落とし戸引き抜き終了時

○実験の結果、落とし戸を引くことによって、上方に緩み領域が発生することが確認されました。

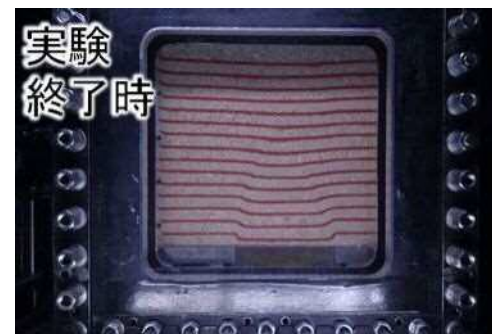
遠心場落とし戸降下実験終了時

1G場の実験の現象が、大深度下の高い拘束圧力下でも生じるかを確認

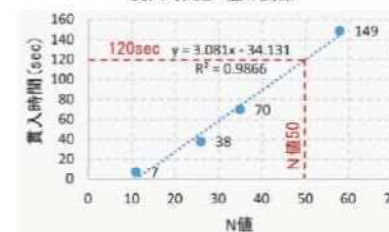
貫入時間とN値の関係

- ・試験の結果、N値とロッドの貫入時間には、直線的な相関性があることを確認
- ・この結果をもとに、「120秒でN値50以上」と設定
