# 東京外かく環状道路

## 中央JCT北側ランプシールドトンネル工事の 「再発防止対策」および「今後の対応」 などに関するご説明

国土交通省 関東地方整備局 東京外かく環状国道事務所  
東日本高速道路(株) 関東支社 東京外環工事事務所  
中日本高速道路(株) 東京支社 東京工事事務所

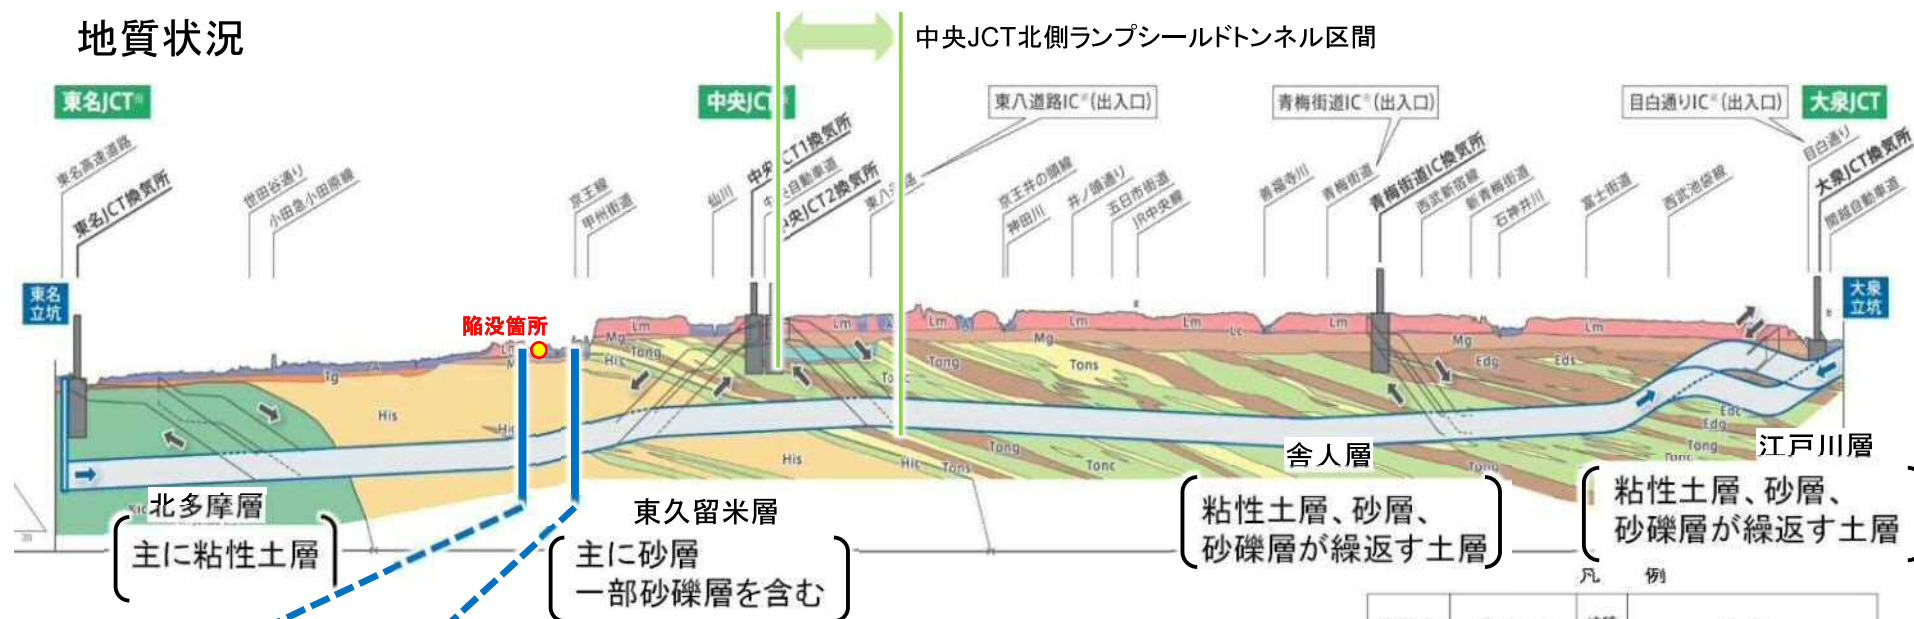
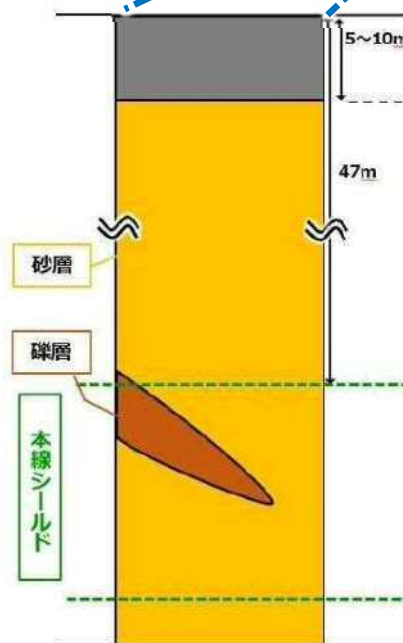
## 地質状況

①表層が薄い

②変状が煙突状に伝わる砂の層が連続

③塑性流動性(良い固さ・まとまり)の確保が難しい

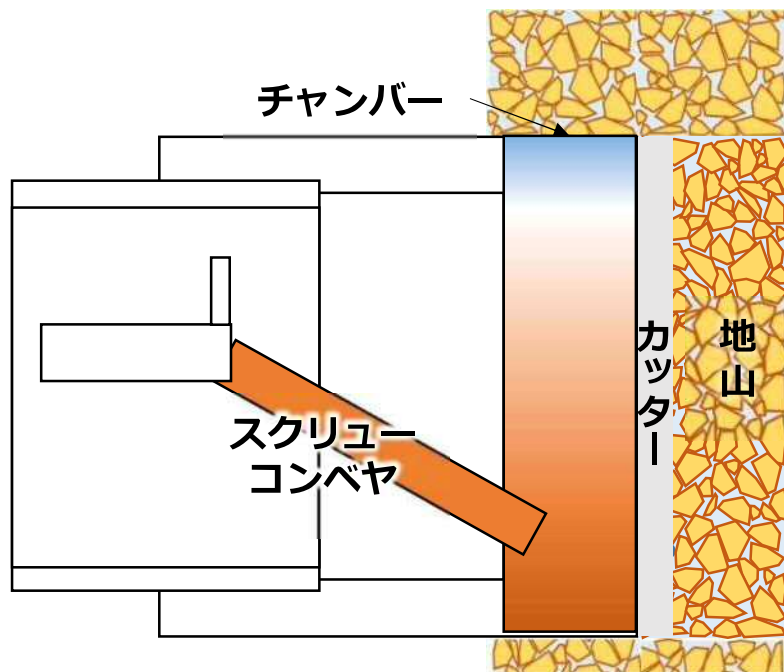
## 〈事故発生箇所付近での夜間停止〉

- 夜間の停止中に削った土と添加材が分離
- 下部に土砂がたまり、土が締め固まってしまった
- 翌朝、カッターが回らなくなってしまった

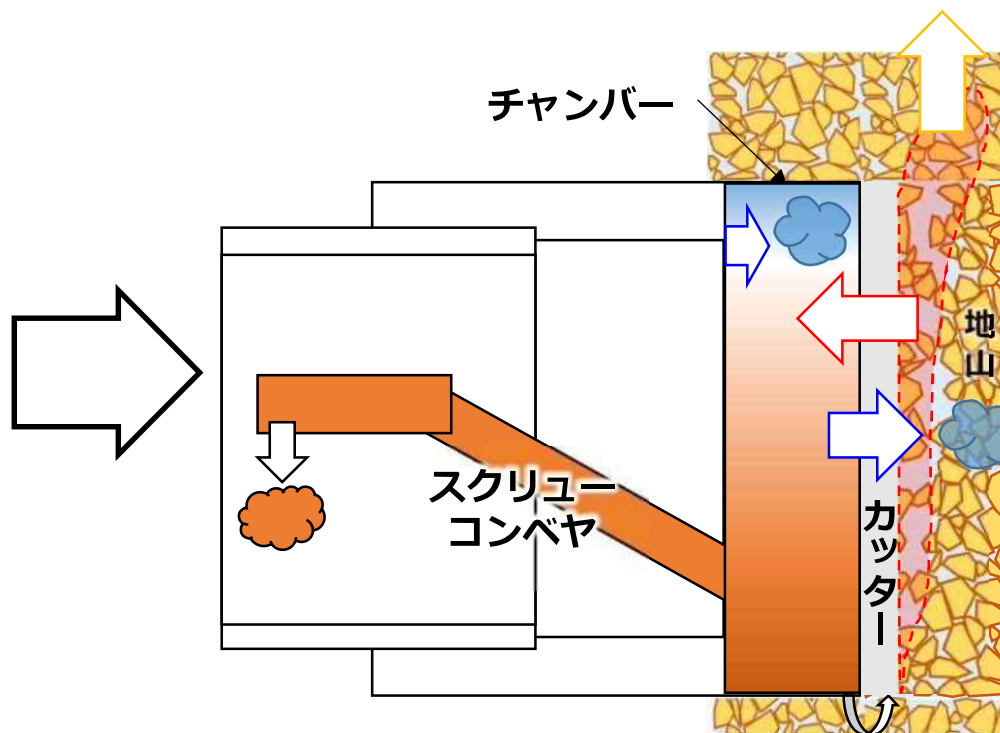
## 〈翌朝の工事〉

- 回らなくなったカッターを回すため、特別な作業を行った時に、地山の土が過剰に入り込んでしまい、その後の掘進において、土を取り込みすぎた。
- シールドマシン上部にゆるみが発生
- 上方に煙突状に伝わり陥没・空洞が発生

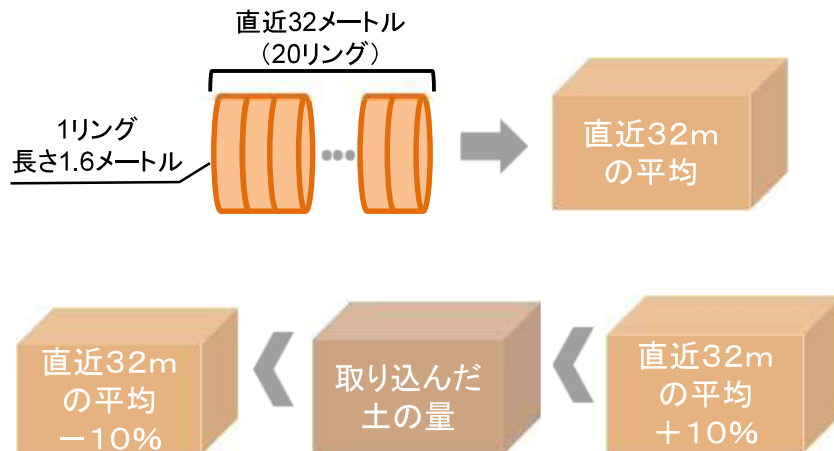
#### <従来の管理方法>

○従来の管理方法では、異常の兆候が確認できなかった

○直近32mの平均取り込み量と比較して管理

○土の取り込み量の管理値は±10%に設定

- 土の取り込み量の管理値を厳格化
- 土の取り込み量の管理項目を追加
- 工事体制の強化

○陥没発生箇所の実績から、管理値を±10%から±7.5%に厳格化
