# 東京外かく環状道路 関越⇐東名

東京外かく環状道路工事現場付近での  
地表面陥没事象の調査状況のご説明について

東日本高速道路(株) 関東支社 東京外環工事事務所

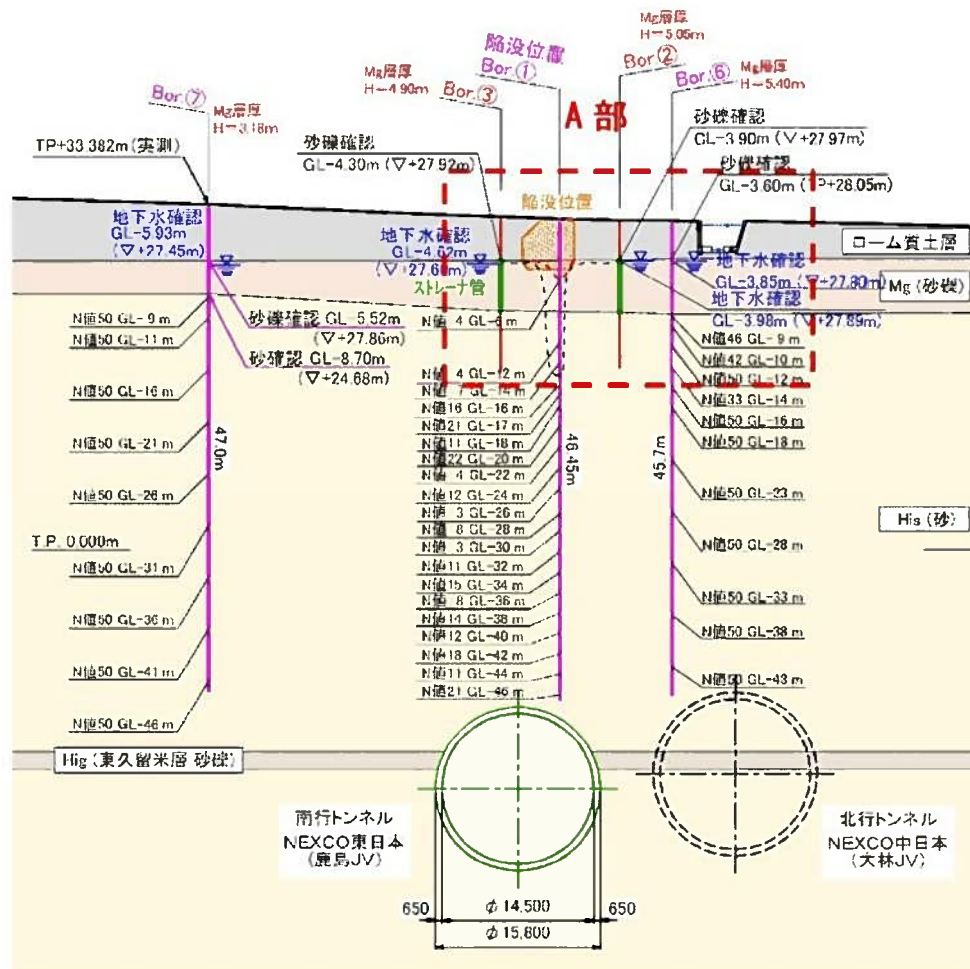
- ・陥没箇所のボーリングでは、トンネル上部までの地盤の緩みを確認しています。
- ・トンネルから東側のBor.⑥および西側のBor.⑦では緩みが無いことを確認しています。

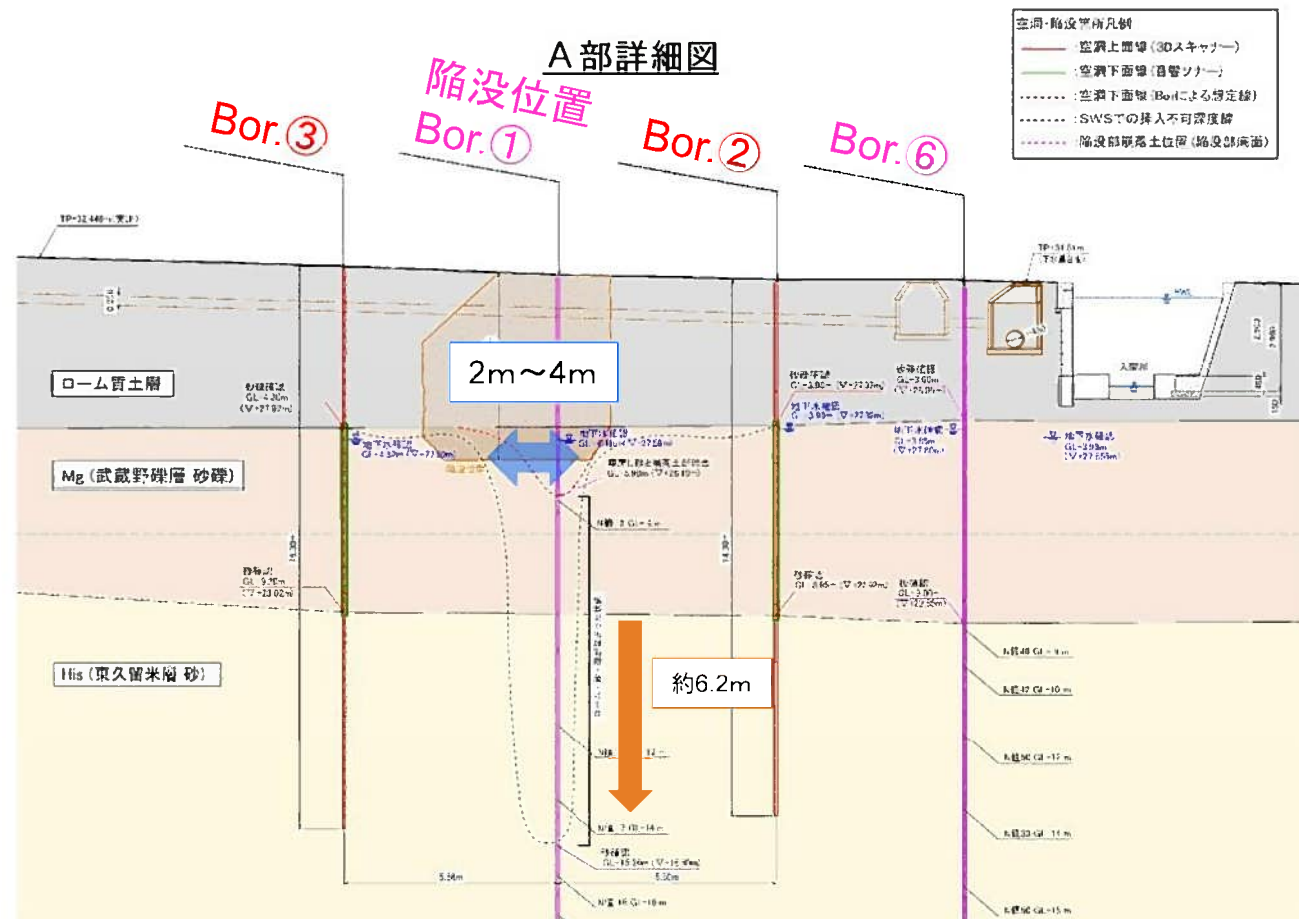
- ・陥没箇所の東久留米層(砂)の落込み範囲はトンネル横断方向で2m~4m程度であり、落ち込み深さは、約6.2mであることが確認されました。

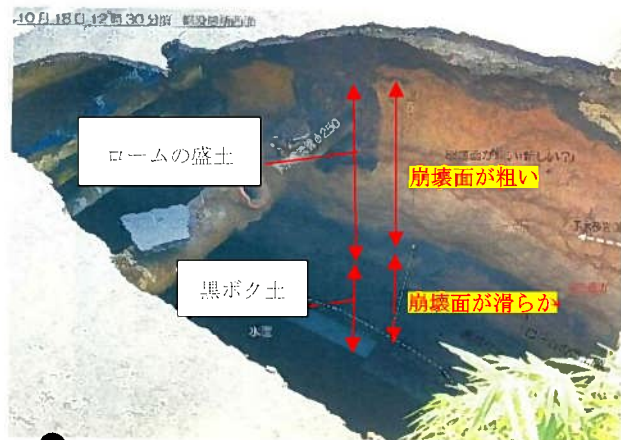
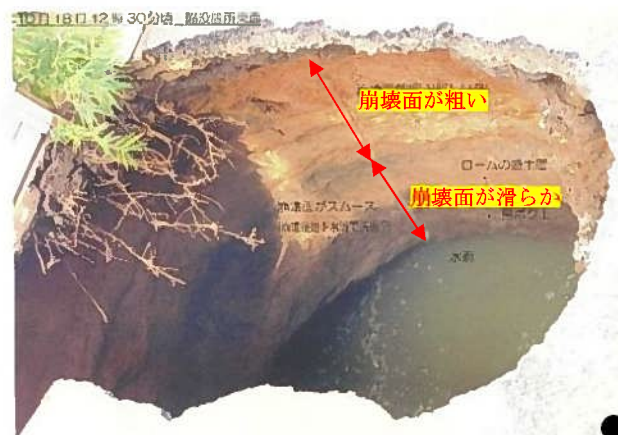
写真1 陥没箇所 (2020年10月18日13:00撮影)

- ・陥没部の画像解析の結果、同じローム層内の上部は「粗い断面」、下部は「目が細かい断面」と推定され、陥没箇所下方は洗面されている可能性があります。

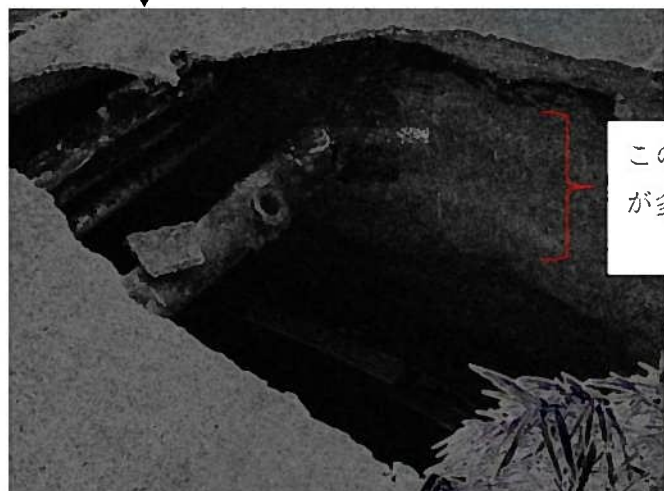
図1 陥没箇所画像分析結果

この領域に高周波成分が多く見える

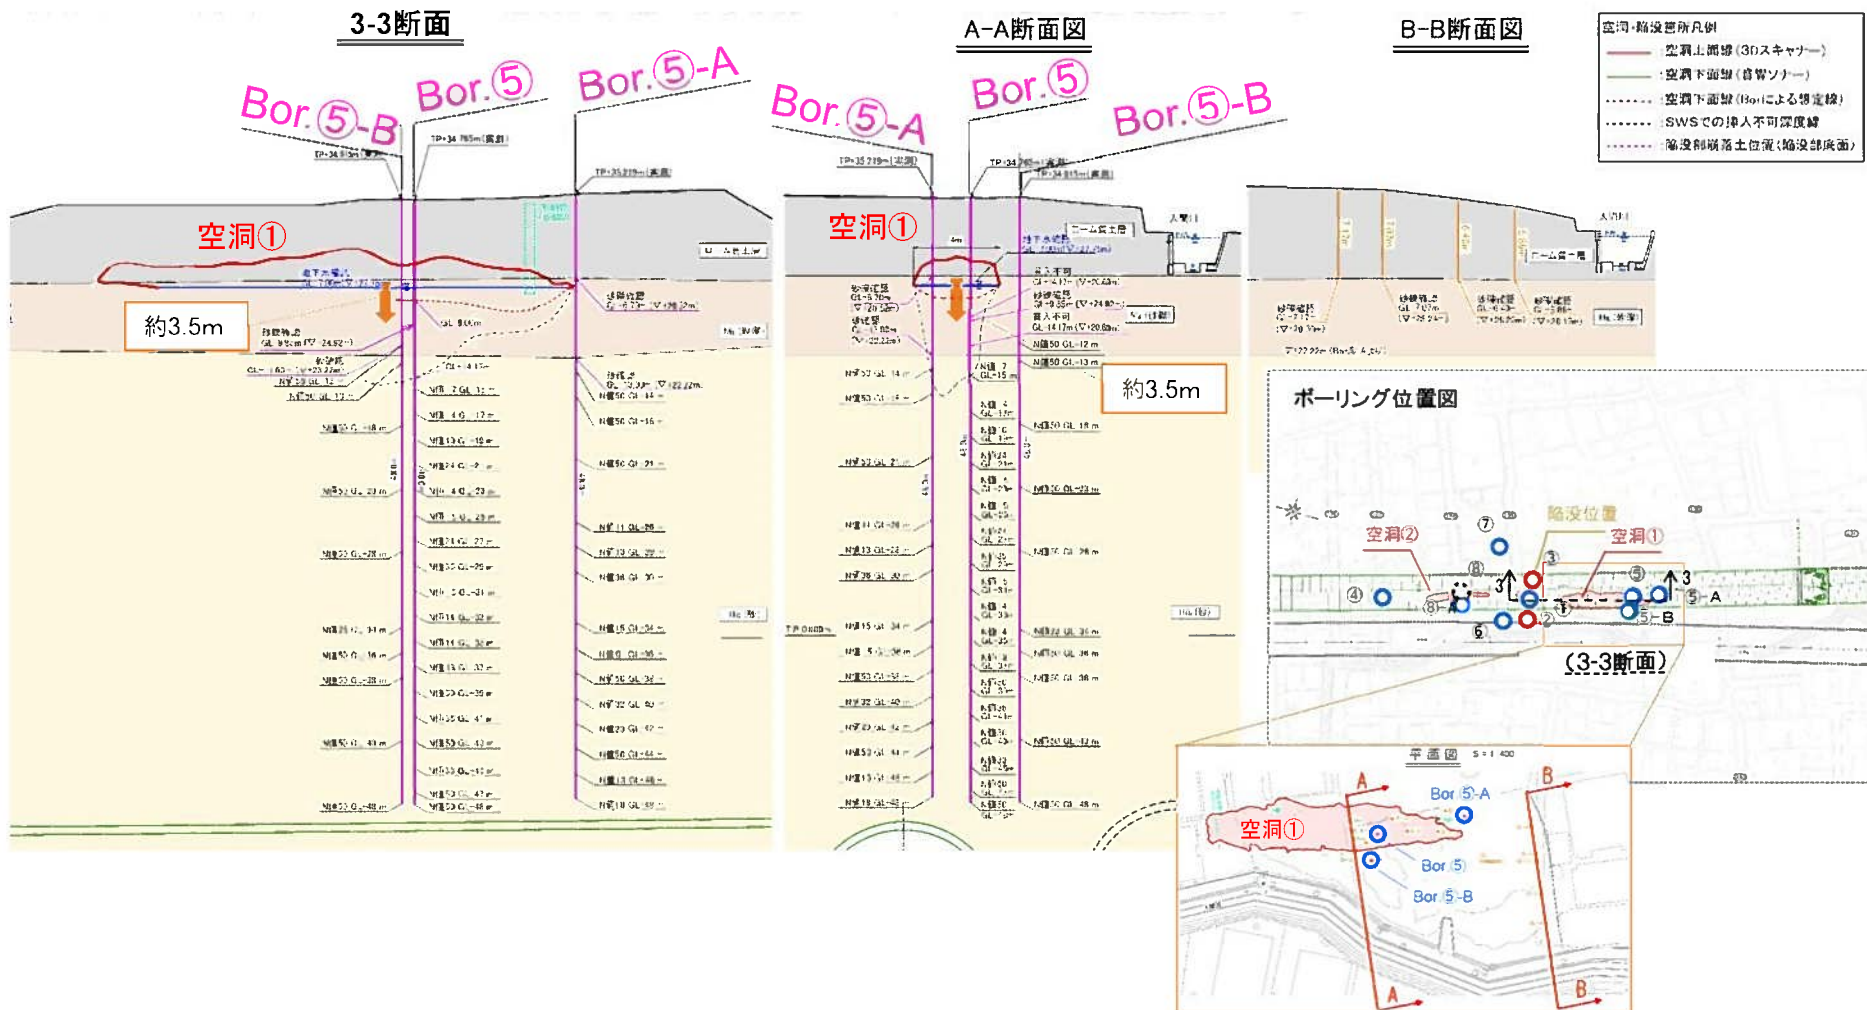
- ・空洞①箇所でトンネル上部までの地盤の緩みを確認しています。
- ・武蔵野礫層(Mg)上面の落込み範囲はトンネル横断方向(東西)で約4m、軸方向(南北)で15m以上、落込み深度は約3.5mでした
- ・空洞東側のBor.⑤-Bでは緩みが確認されていません。

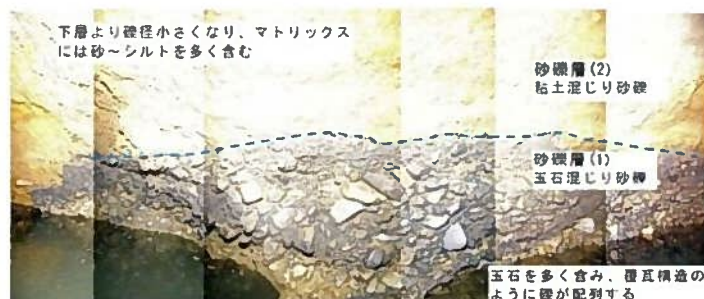
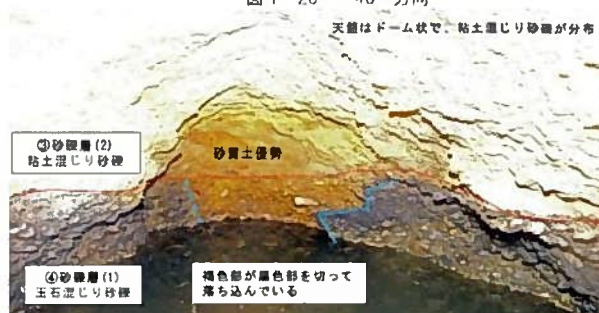
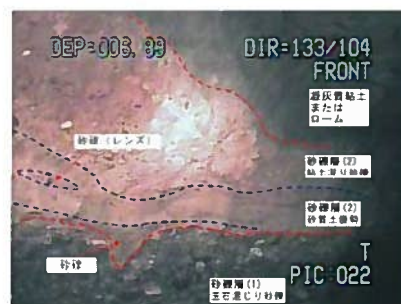
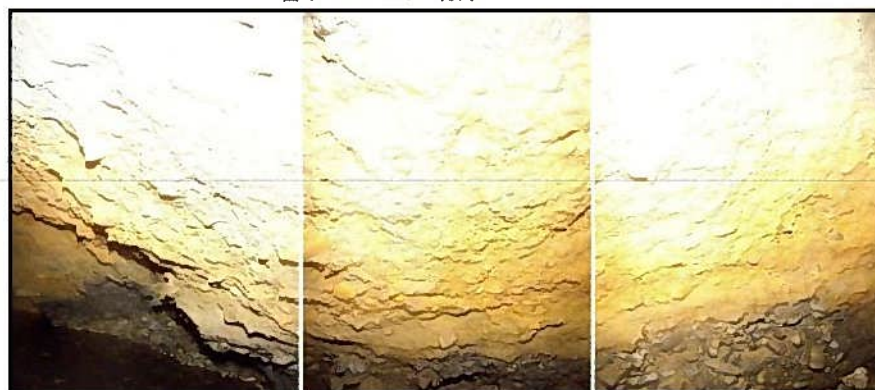
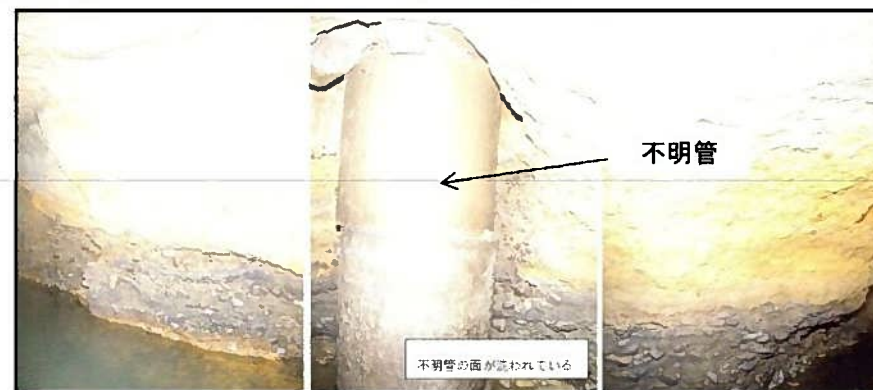
・上部にローム質土層、下層に砂礫層が確認できます。空洞内部に地下水が溜まっており、ローム層の断面は地下水があり滑らかで洗われたように見えます。また、空洞部には用途不明なヒューム管が存在していることも確認しました。

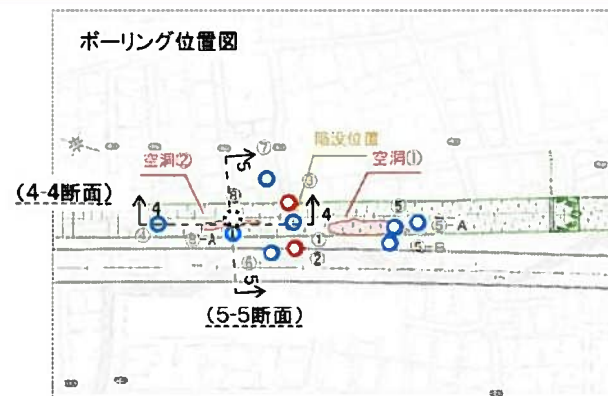
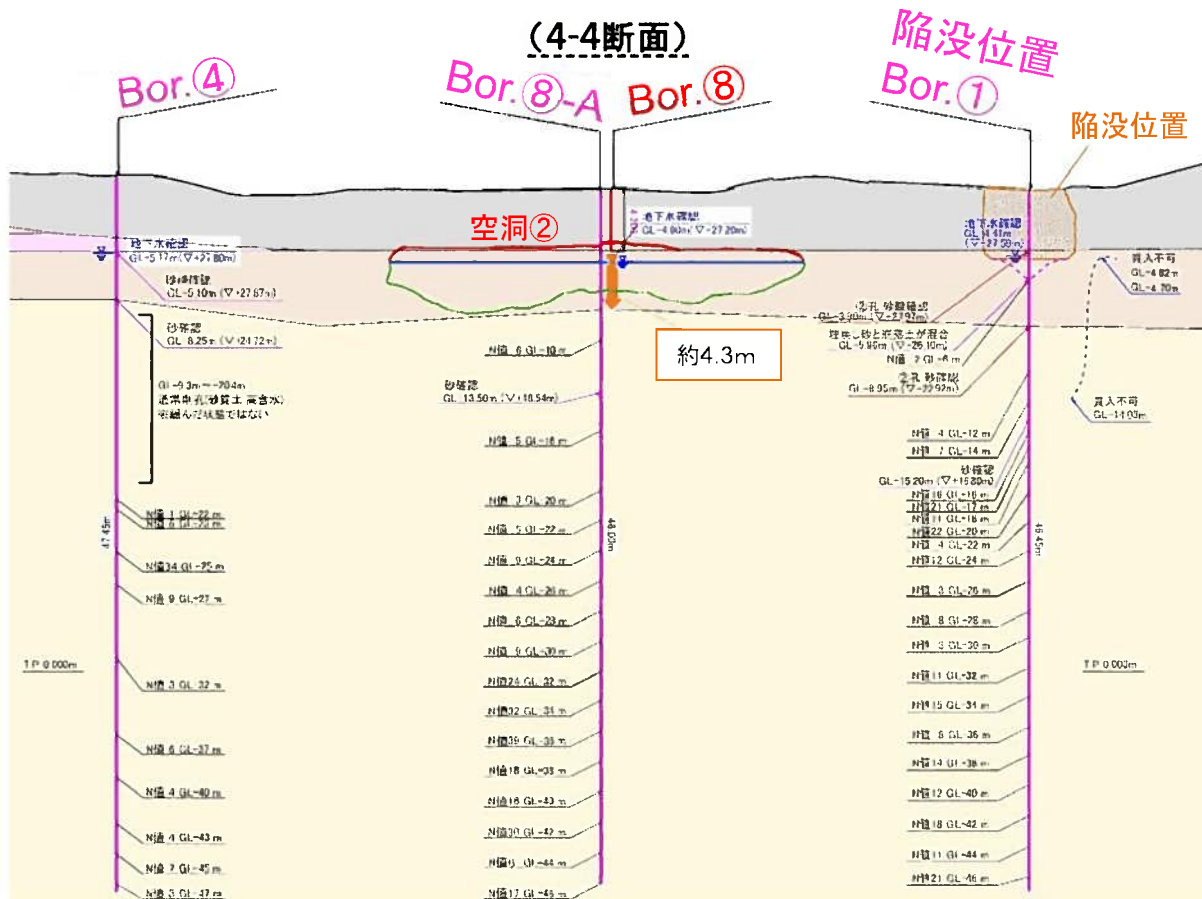
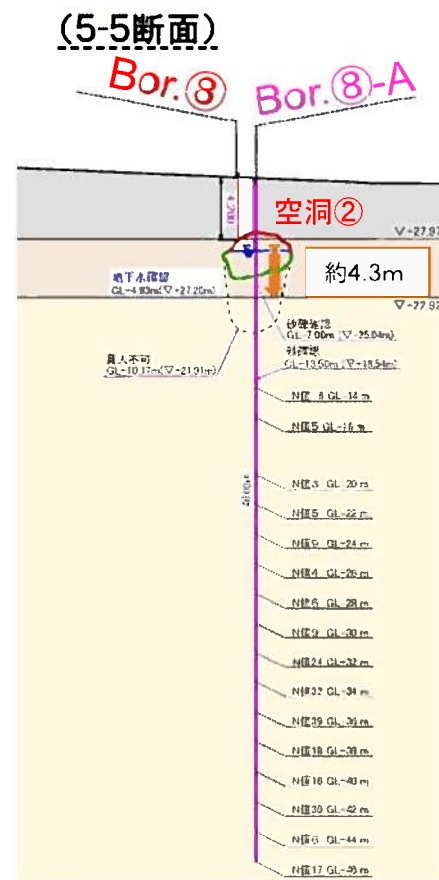
- ・空洞②箇所ではトンネル上部までの地盤の緩みを確認しています。
- ・武蔵野礫層(Mg)上面の落込み深度は約4.3mでした

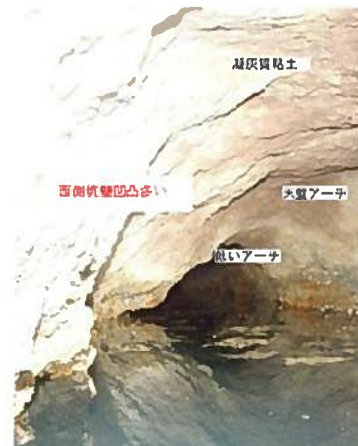
図1 0°方向の坑壁と北側の空洞

- ・天盤は、凝灰質粘土が分布していることを確認しました。
- ・側部の礫層には、細粒分が付着している部分と水で洗われた部分が見受けられます。
- ・部分的に砂礫層の段差、抜け落ちた箇所も見受けられます。

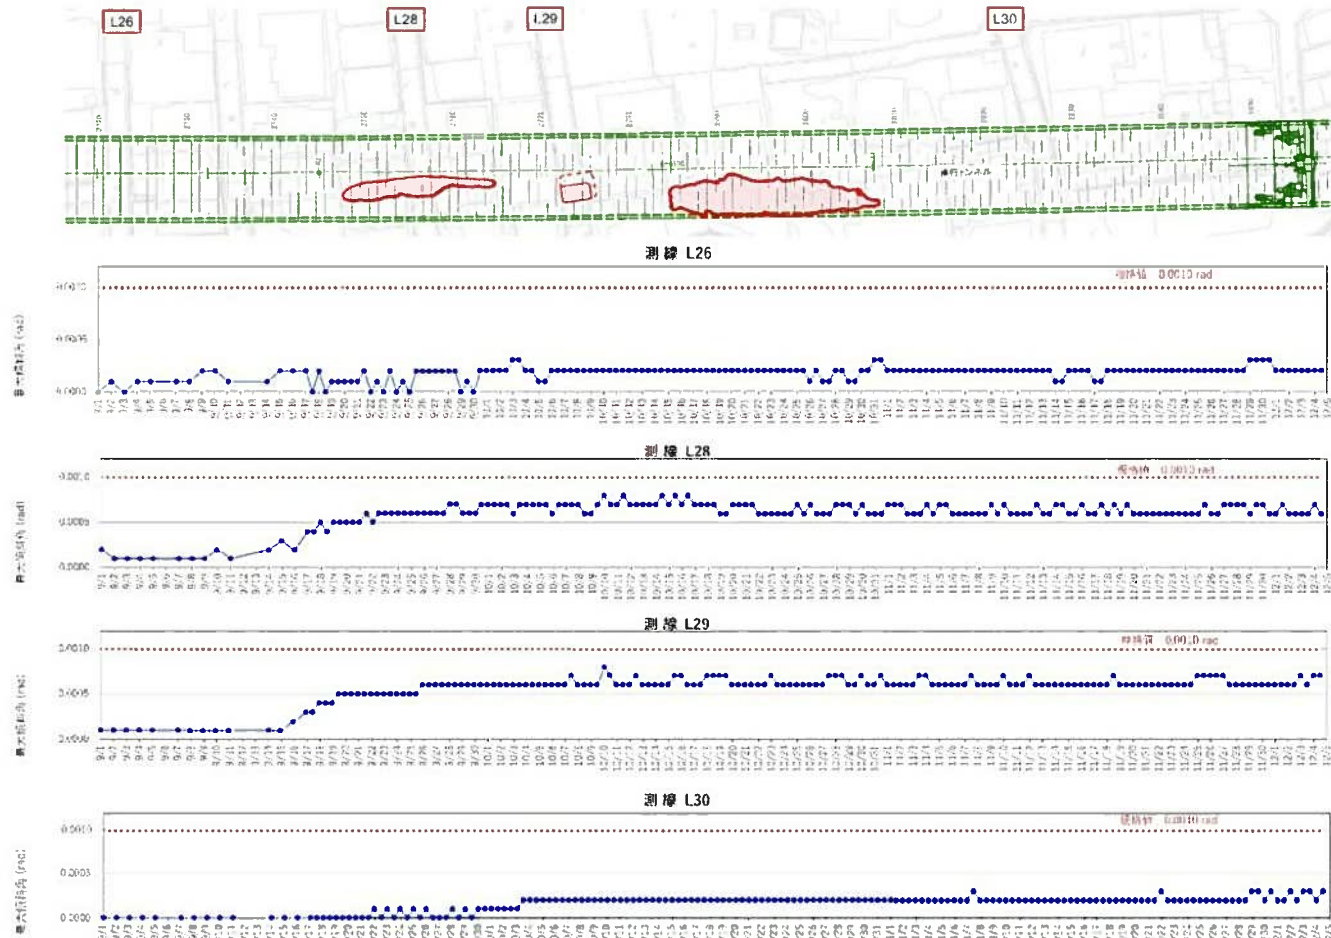
- 測点L28、L29ともにほぼ同時期に地表面傾斜角が大きくなっていますが、基準値以内であることを確認しています。

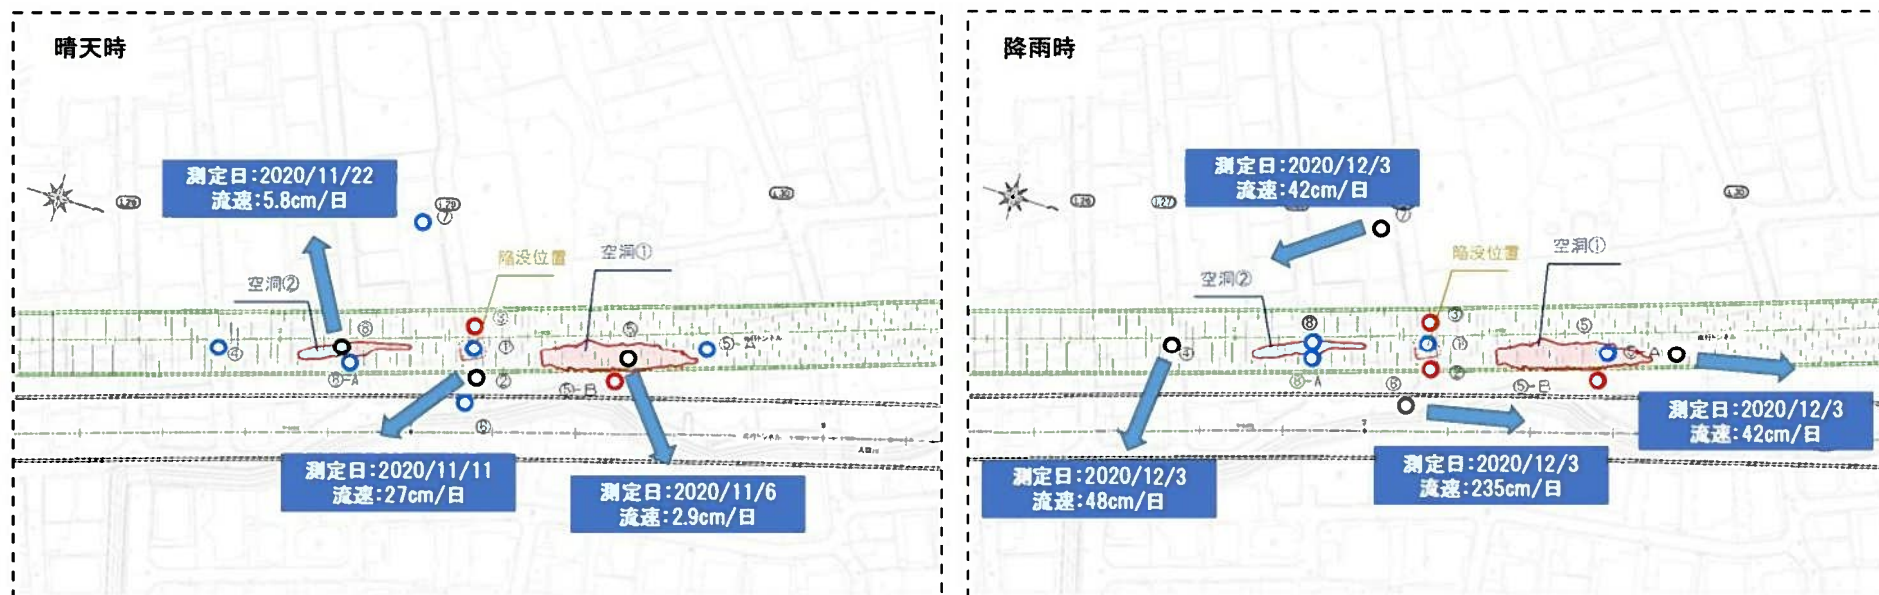
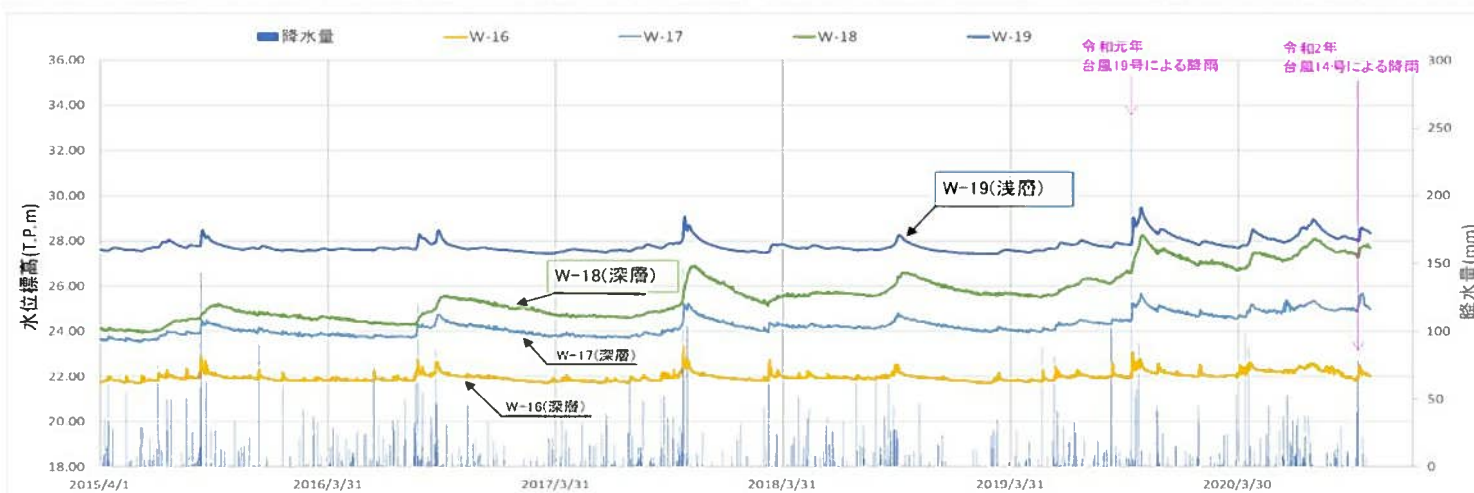
- ・陥没箇所、空洞箇所に確認された地下水はほぼ停滞していました。
- ・降雨時では、比較的敏感に増加し、流向も異なる方位を示すことが確認されました。
- ・降雨時の地下水の上昇や、地下流速の増大が確認されており、豪雨時には、急激な地下水位の上昇や低下による武蔵野礫層(Mg)や河川への吸出しにより、土砂が流出していた可能性が考えられます。

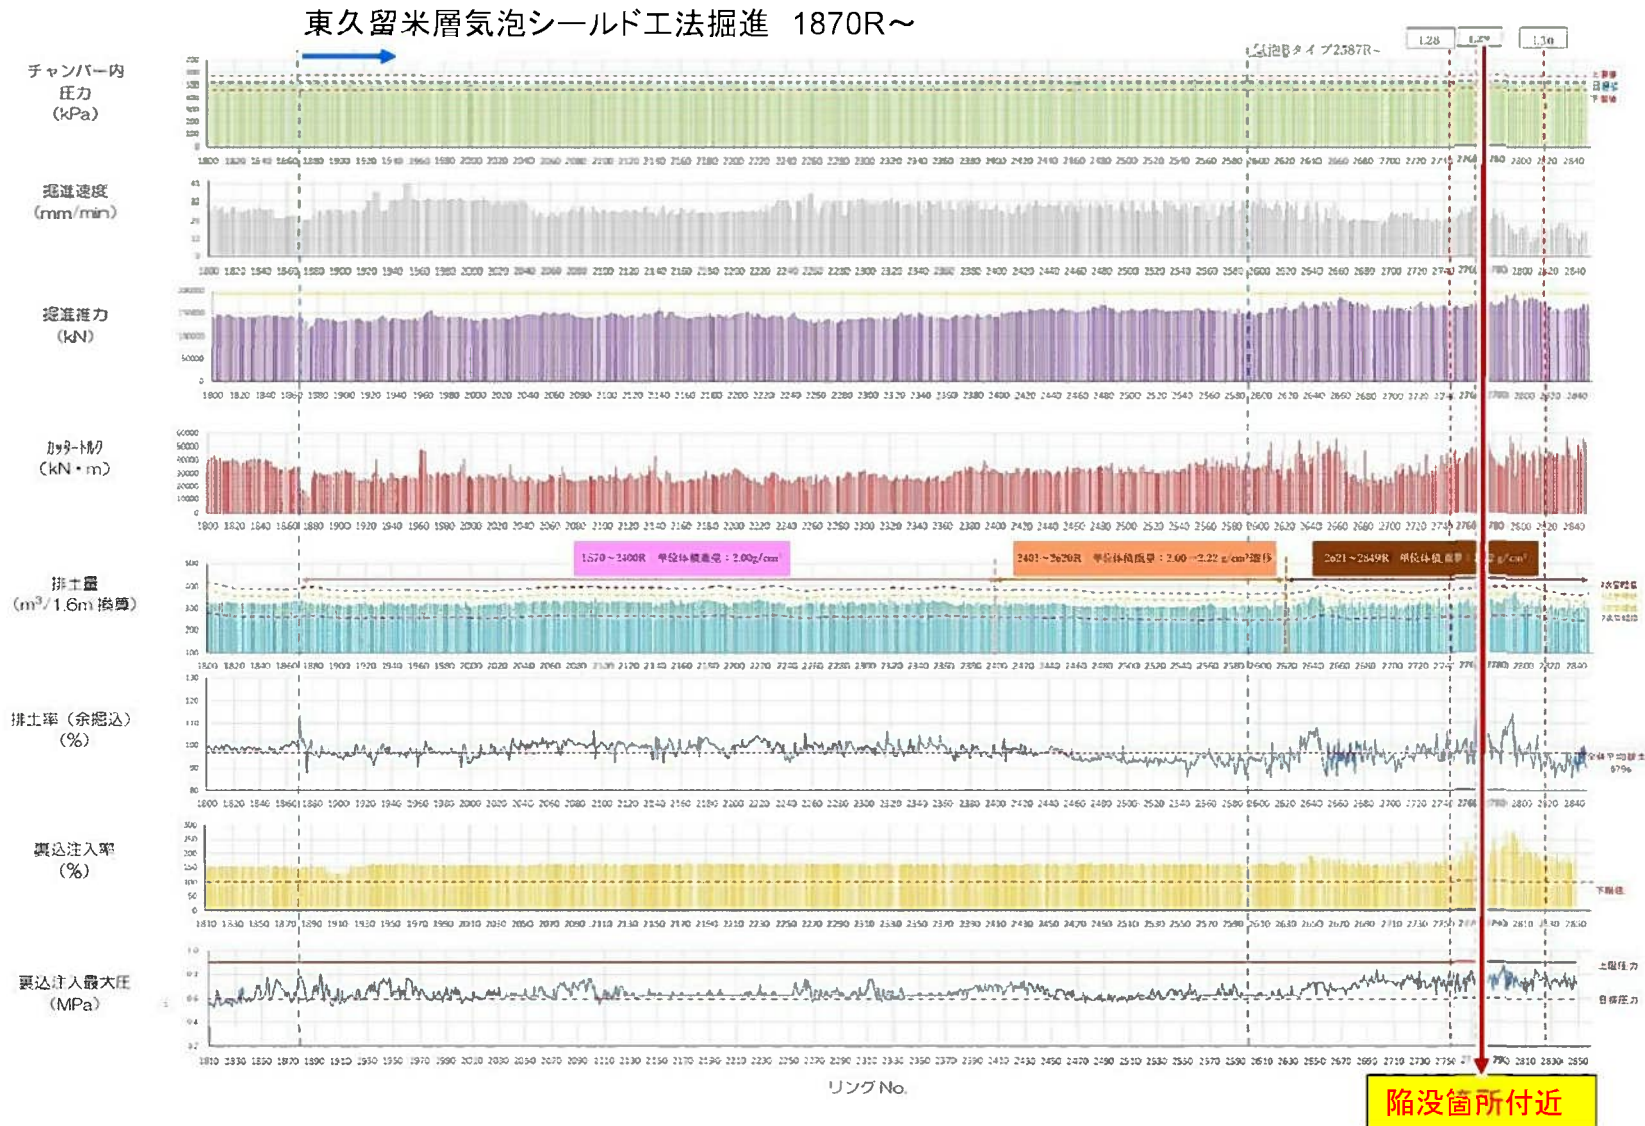
- ・全区間を通して概ね管理値以内で施工していますが、陥没箇所付近では排土量が多くなっている箇所が見られます。

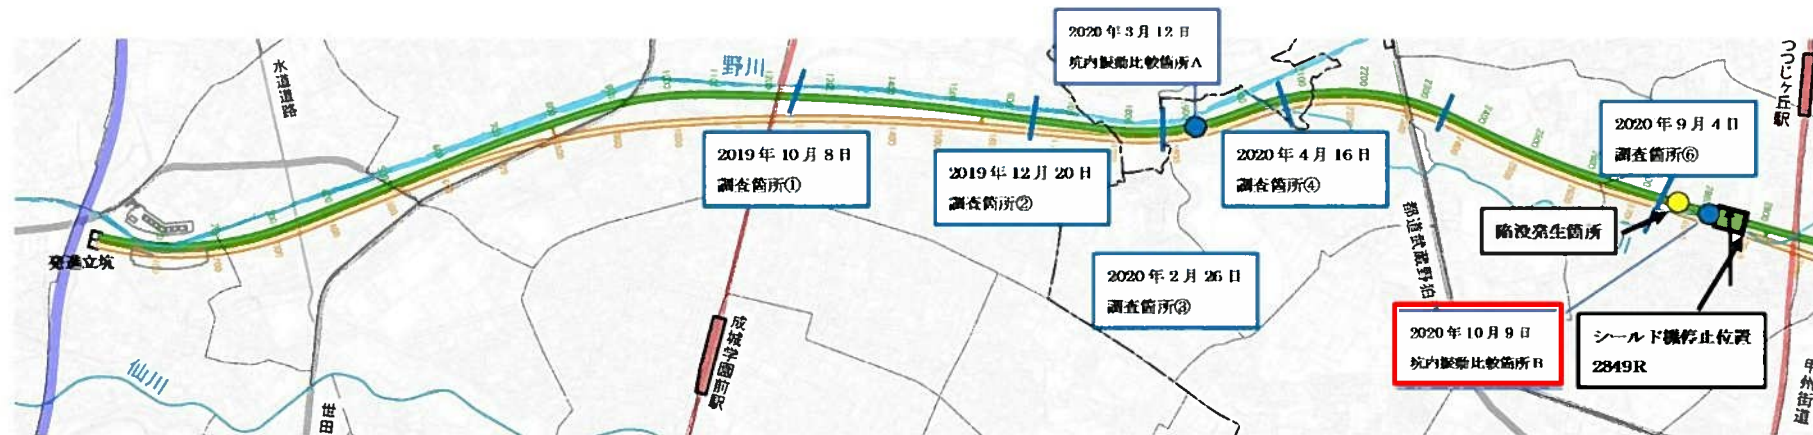
- ・陥没箇所周辺はシールド掘進の振動が地上に伝達しやすい地盤であったと考えられます。

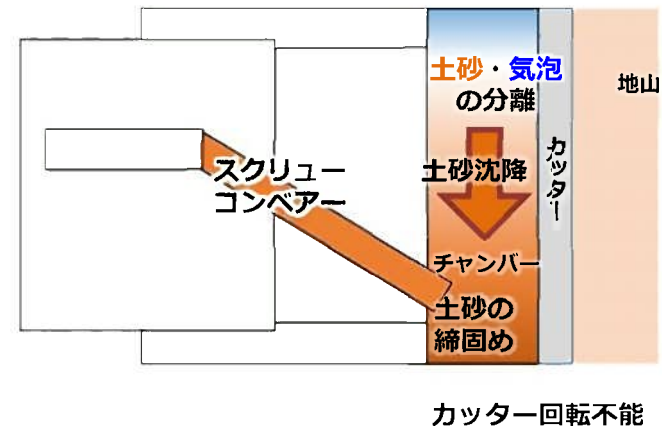
- チャンバー内の土砂・気泡が分離、土砂沈降および締固まりが発生  
⇒カッター回転が不能に

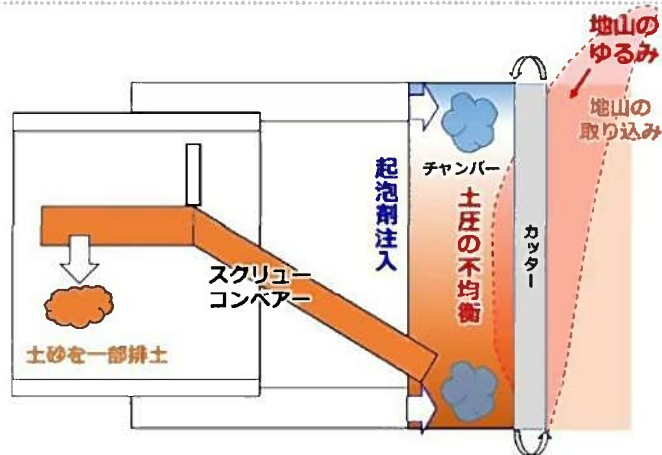
- (1) チャンバー内の土砂の一部を取り込み
- (2) 圧力低下防止のため、起泡剤を注入  
⇒ この際、均衡が取れず、地山の一部流入の可能性

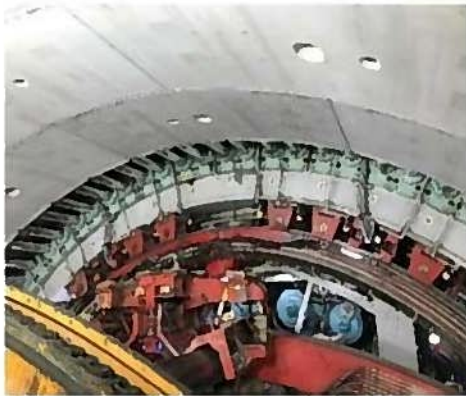
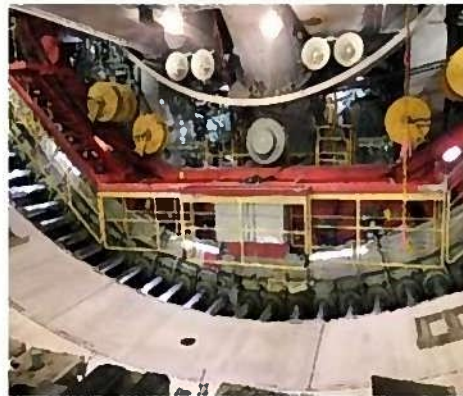
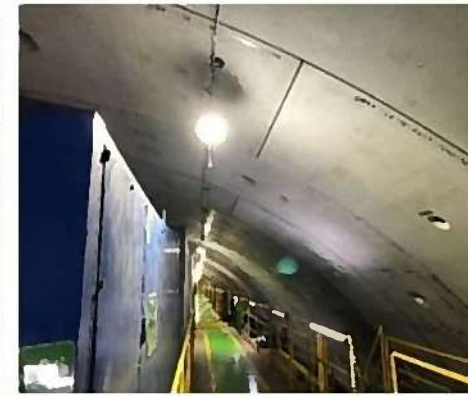
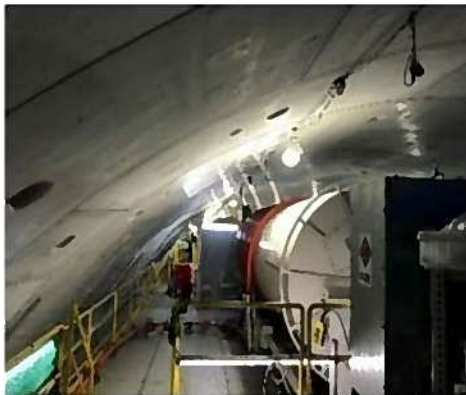
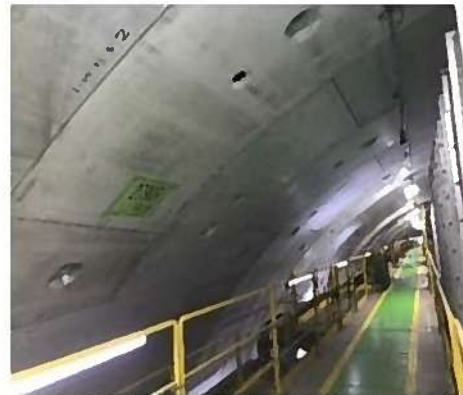
掘進を行った区間のトンネル坑内にセグメントのひび割れ・漏水などは発生していないことを確認した。

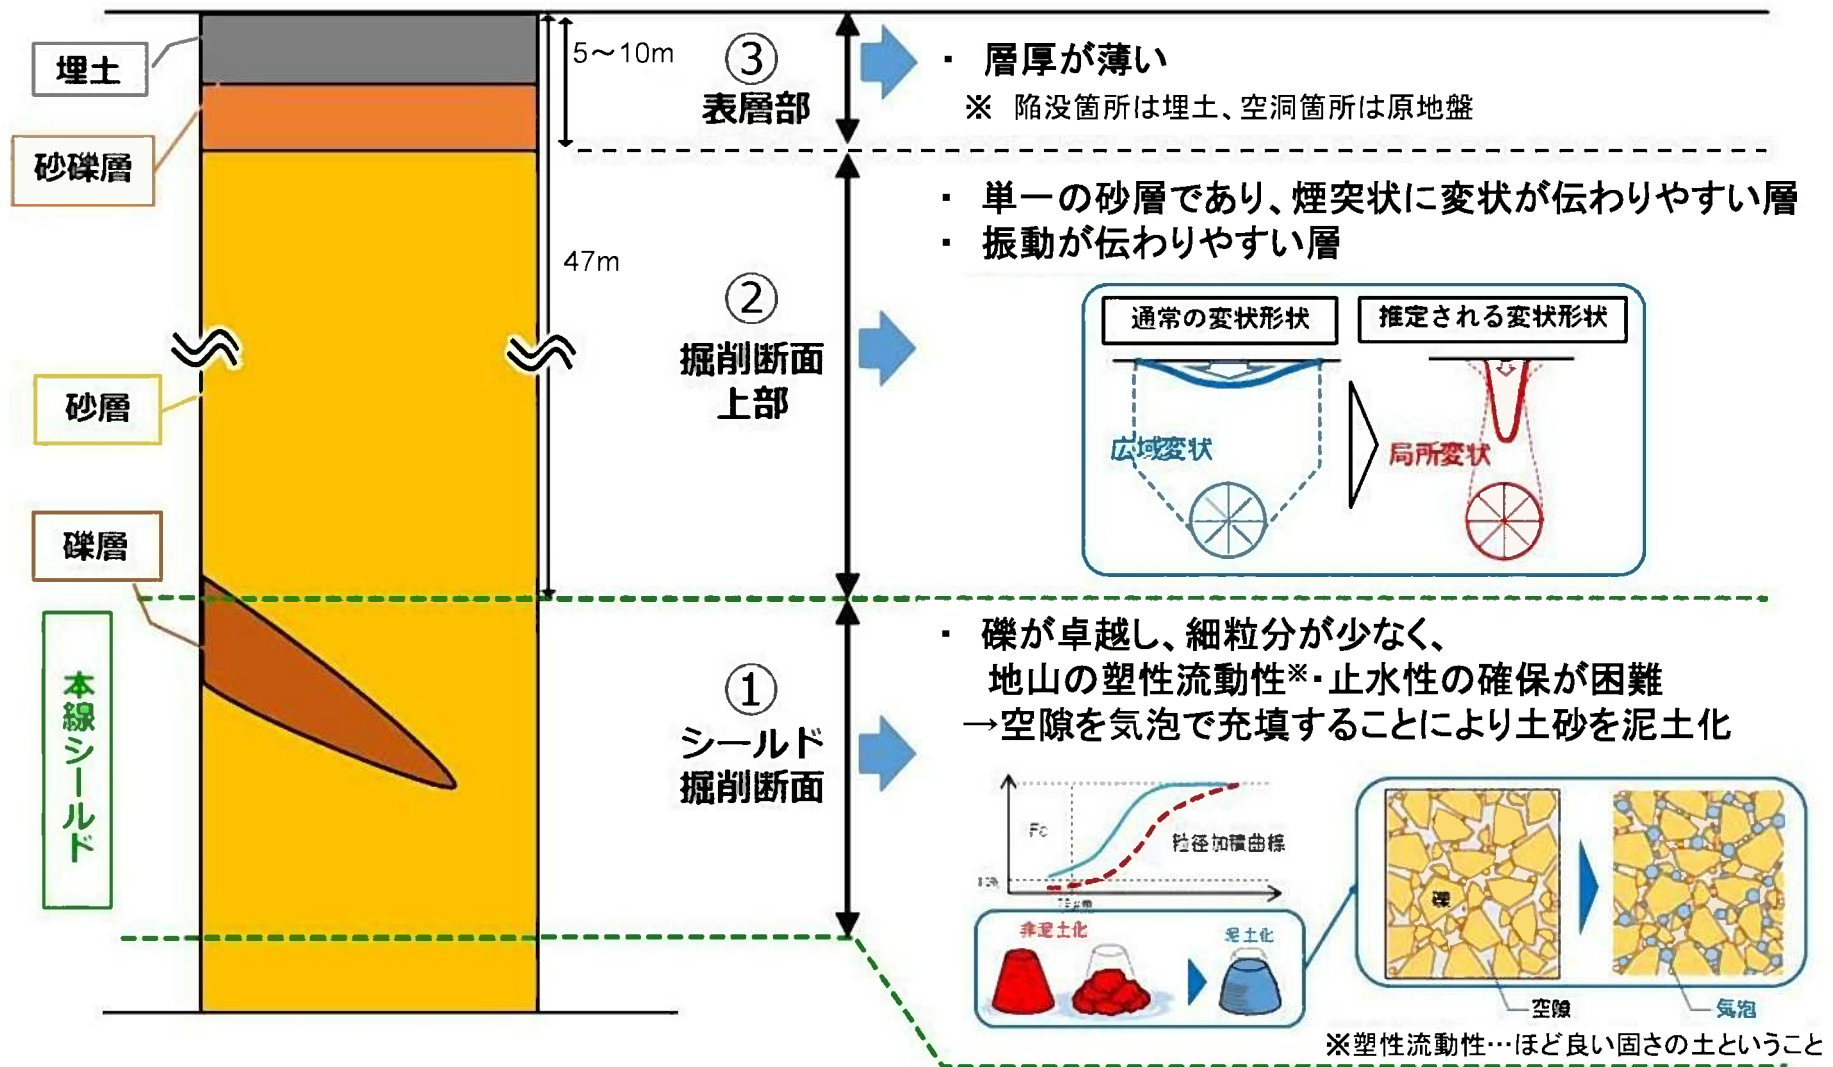
- 陥没箇所周辺は、①制御が難しいシールド掘削断面、②変状が伝わりやすい掘削断面上部、③層厚が薄い表層が重なった特殊な地盤  
⇒ 本線シールド工事による変状が、局所的に地表面へ伝搬したと推察
