地盤補修の施工状況等に関する

オープンハウスの資料

【シールドトンネル工事の状況等】

令和6年12月21日

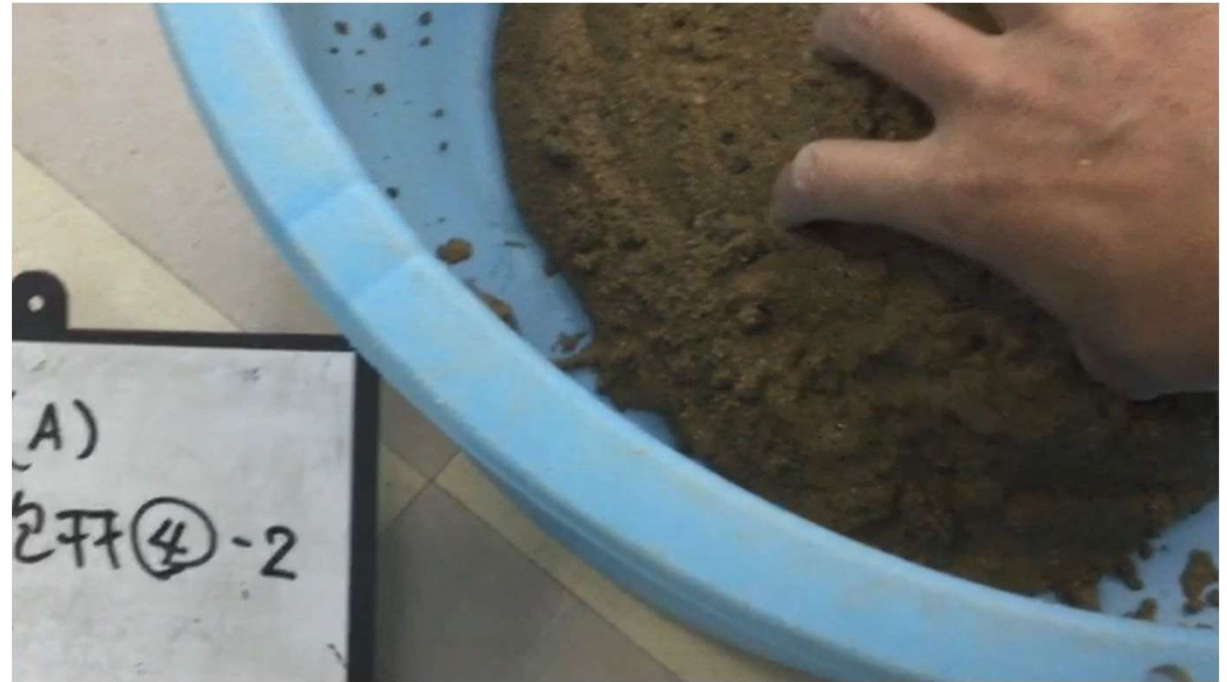
塑性流動性あり

- 良い固さ
- まとまり

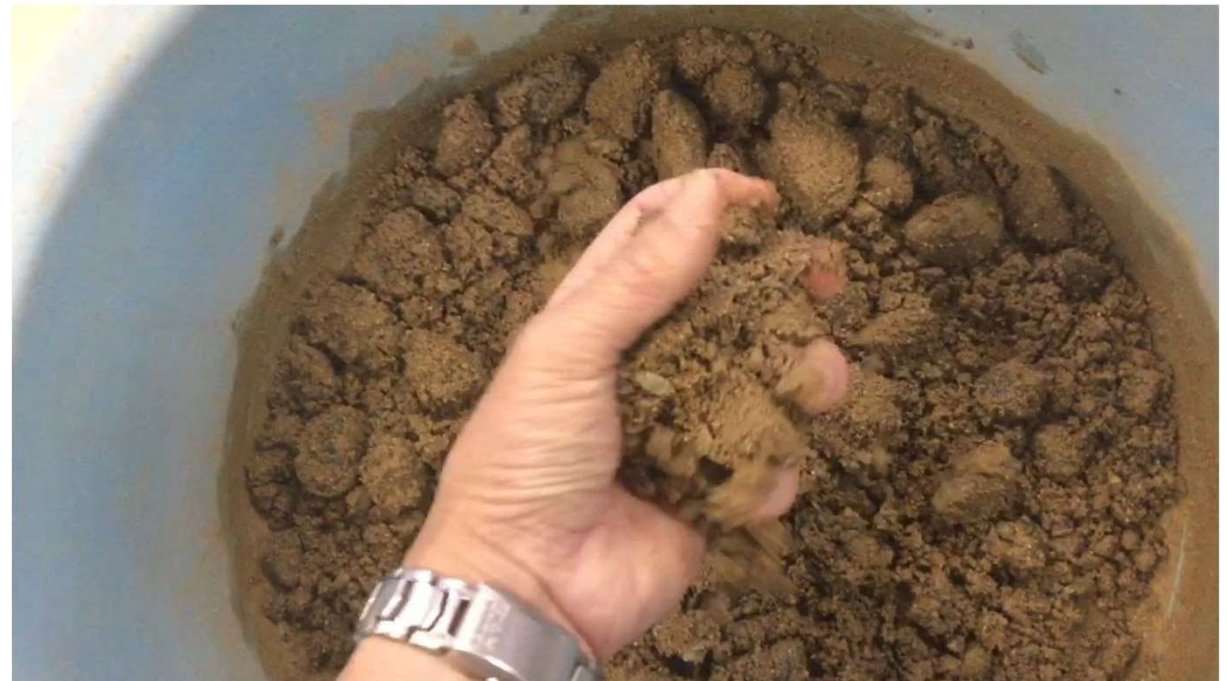
塑性流動性なし

- 固すぎる
(柔らかすぎてもだめ)
- まとまりがない

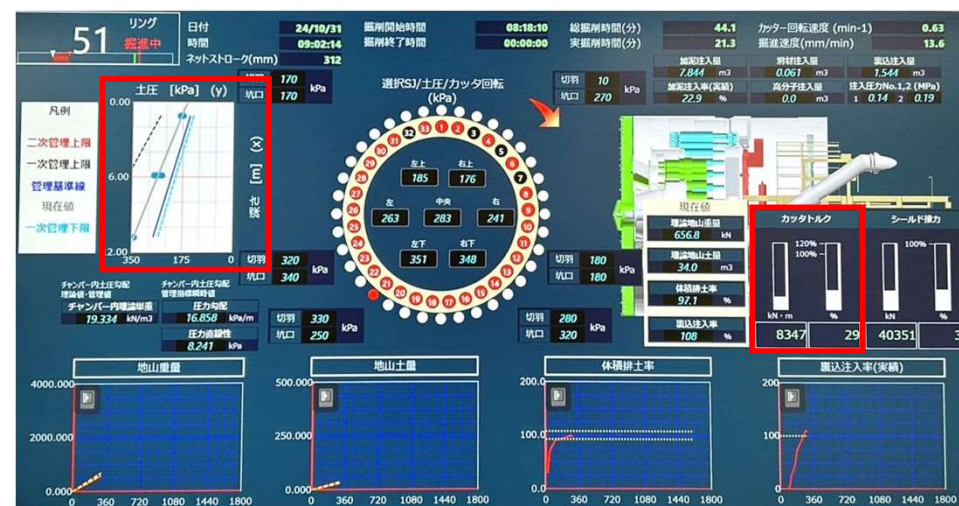
監視モニターによるリアルタイム監視の例

チャンバー内圧力勾配の確認
