# 令和元年台風第19号に伴う浸水被害に関する住民説明会

(令和3年3月 最終報告)

調布市

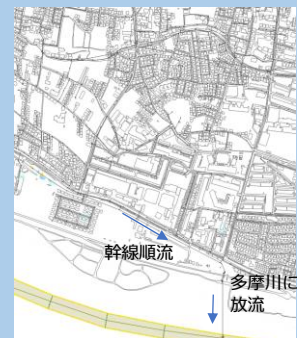
平時

#### ① 初期段階：順調に多摩川へ排水

- まとめ
- ・ 多摩川から調布幹線への逆流は発生したものの、水位上昇は調布幹線内で収まり調布幹線からの溢水は生じていない。
  - ・ 調布幹線の水位上昇に伴う水路への逆流により、低地部にて水路から溢水発生。

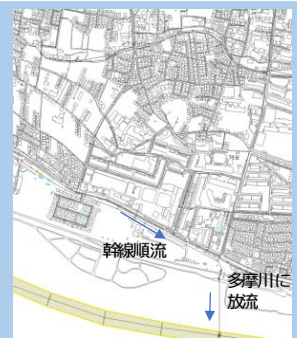
17時半  
から

#### ② 調布幹線の水位上昇により排水能力が低下し低地部で浸水発生

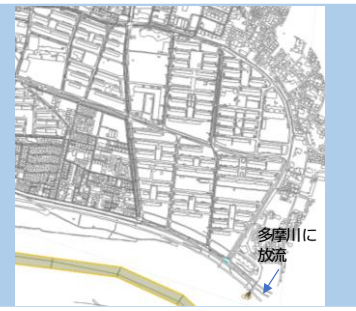
平時

①初期段階：順調に多摩川へ排水

まとめ ・多摩川からの逆流が発生し、根川雨水幹線などの排水が困難となり、低地部に多摩川の水や根川雨水幹線から溢水した水などが浸水した。

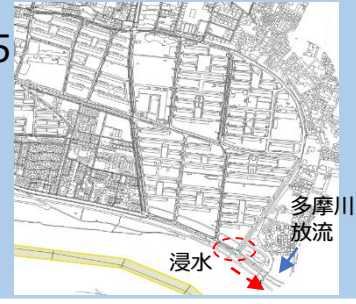
13時35分  
から

②根川雨水幹線の水位上昇によりバックウォーターが生じ低地で浸水発生

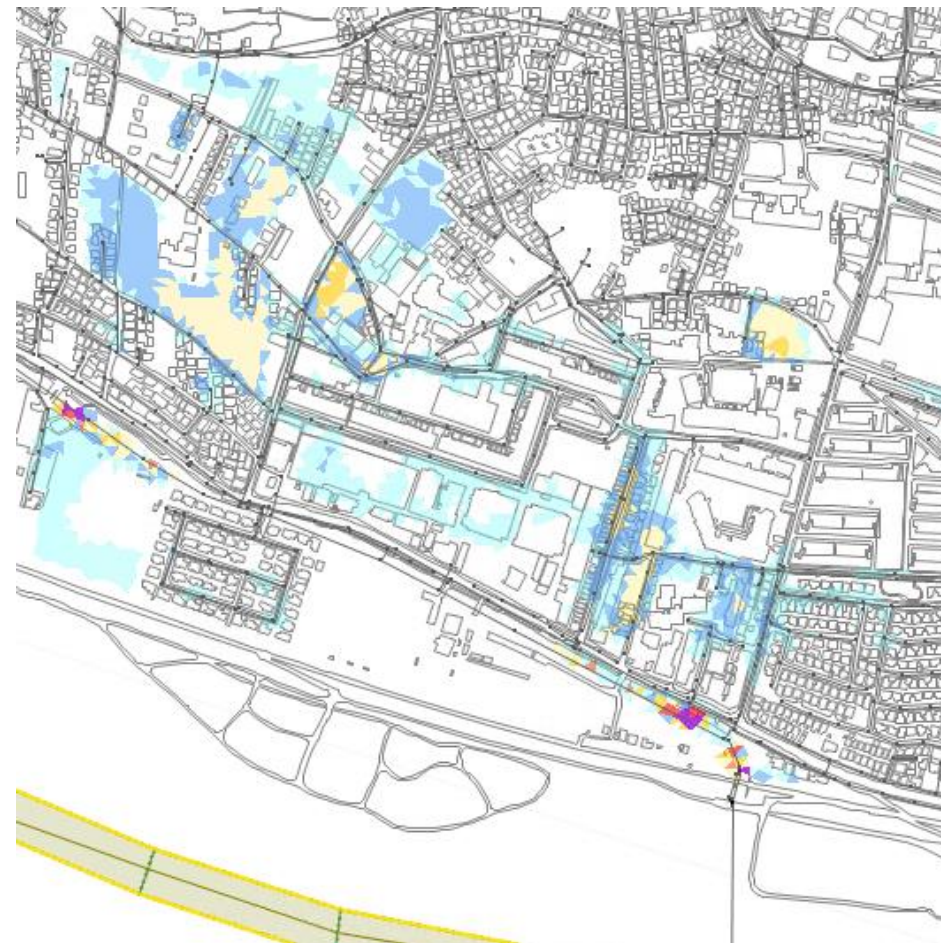
樋管操作で逆流を抑制した場合

逆流発生時に閉鎖した場合としない場合（今回）では、浸水量は減少した。

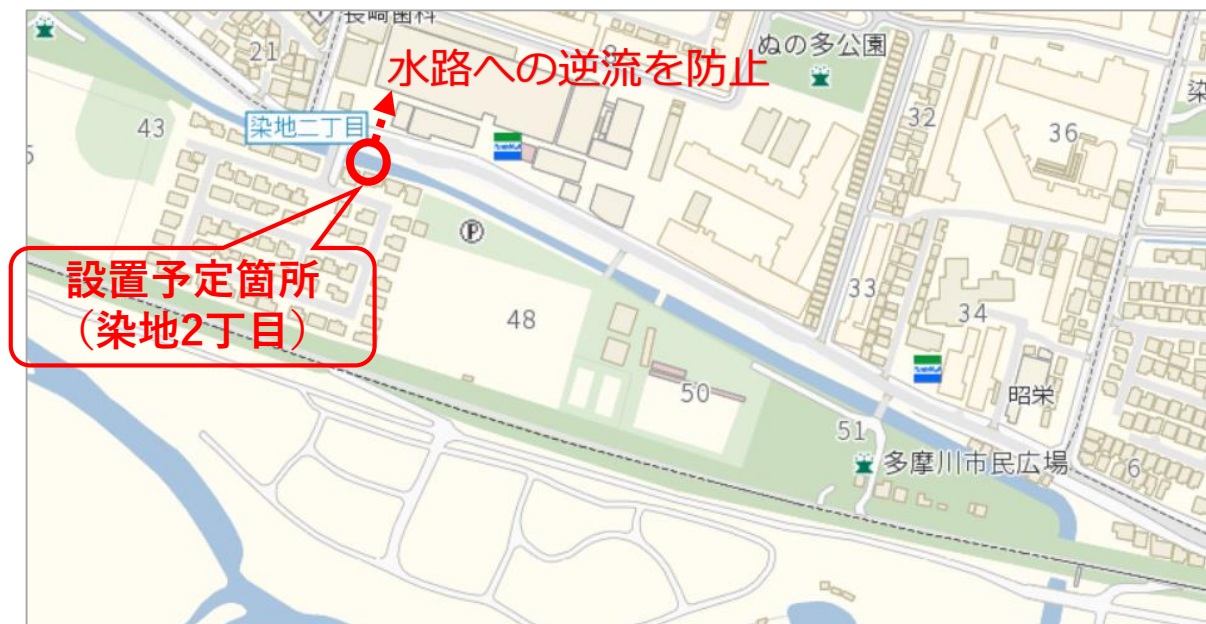
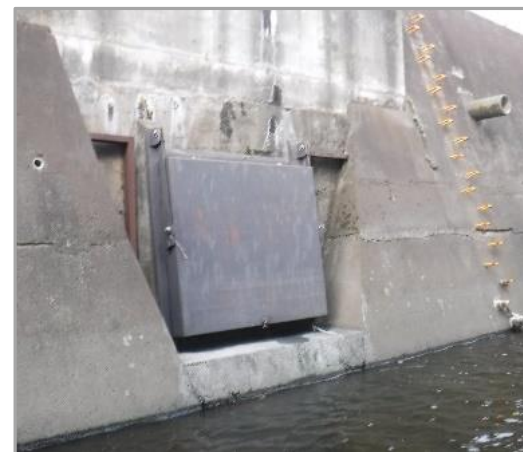
設置事例

管の吐口に設置する設備。

平時は上流の水を下流（吐口側）に流すが、  
下流の水位が高くなると弁が閉じ逆流を防ぐ。

調布幹線の水位が著しく上昇した場合、調布排水樋管に  
流入する水路へ逆流が発生する。

フラップゲートの設置により、この逆流を防止する。

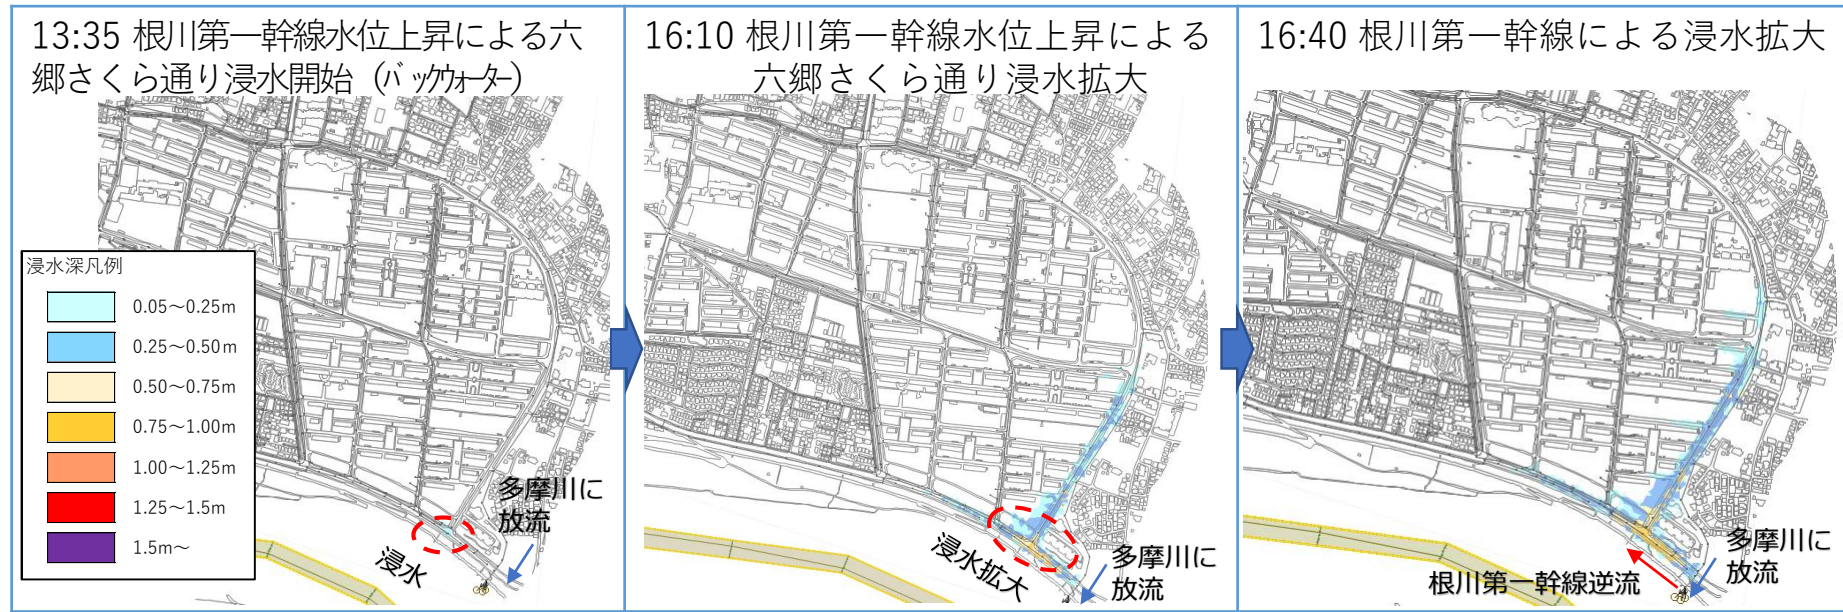
## ■シミュレーション結果（時系列）

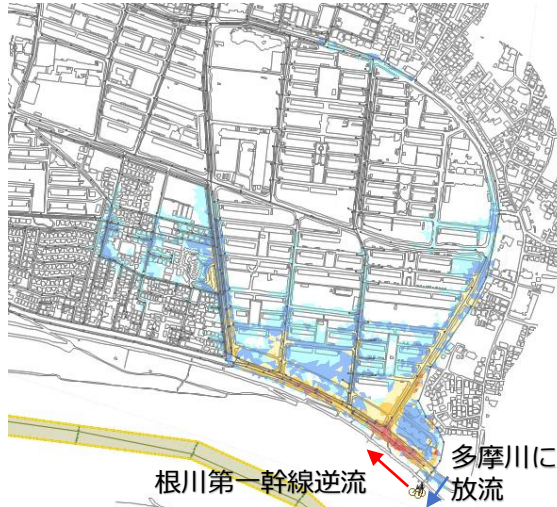
19:30 多摩川水位上昇に対する安全確保のため職員退避、浸水拡大

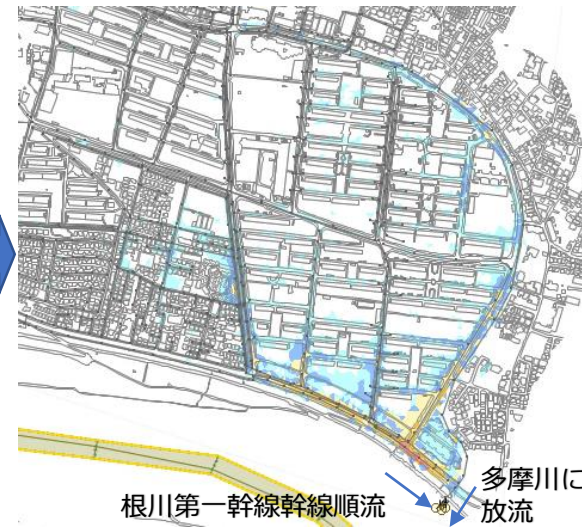
2:30 さらに浸水軽減

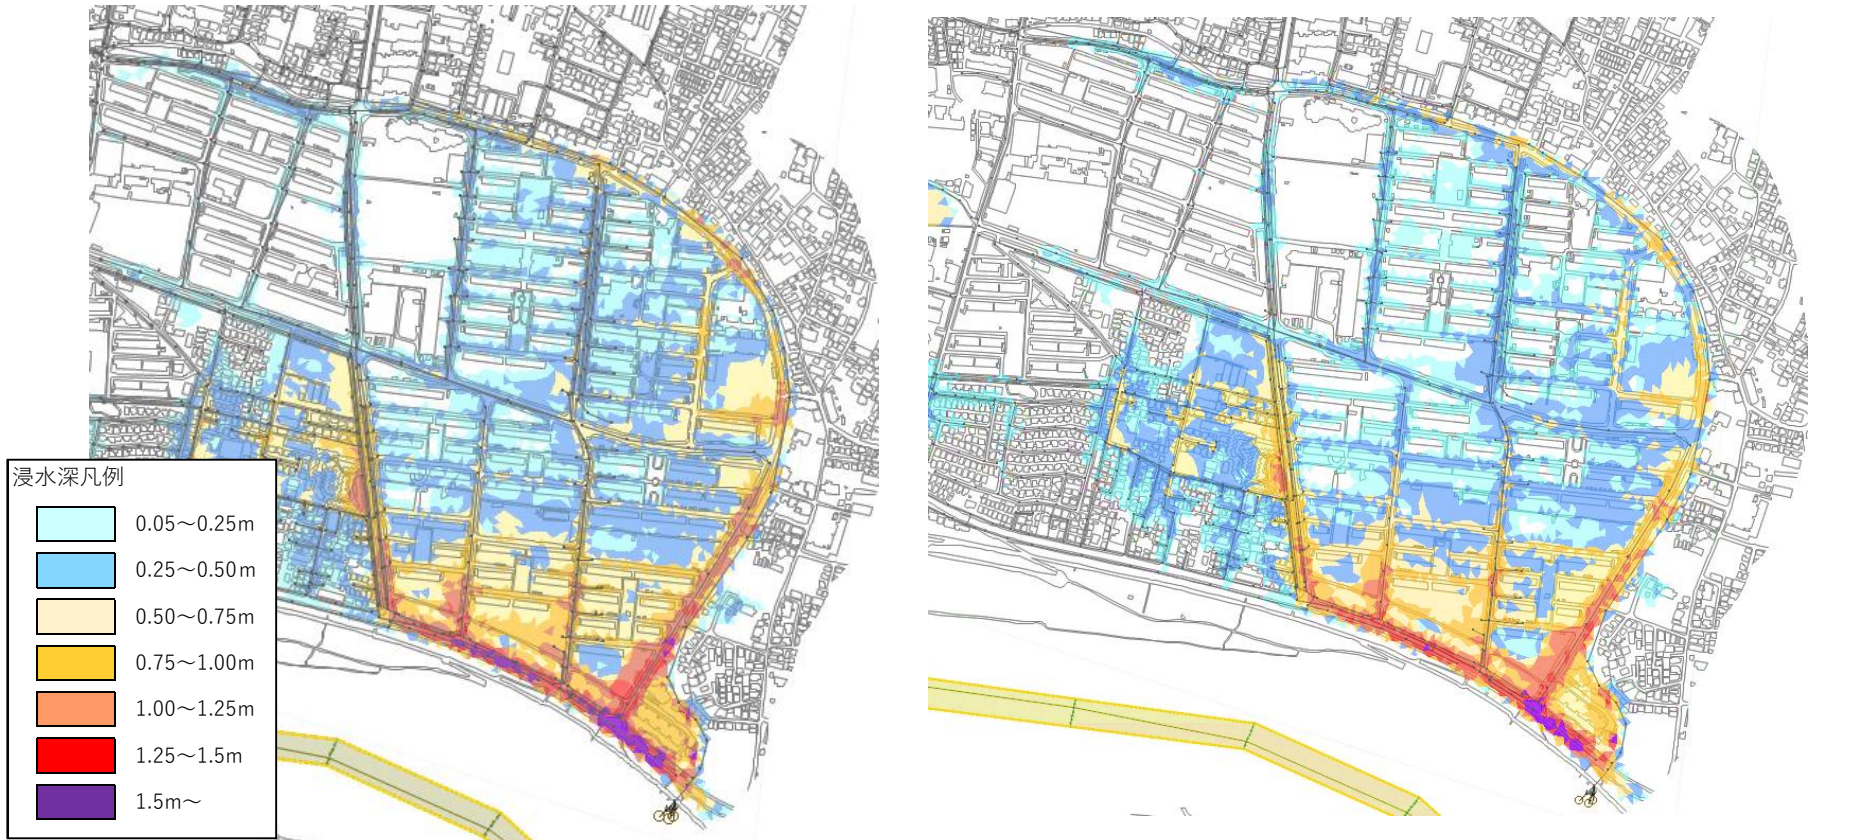
台風第19号再現計算結果

樋管操作で逆流を抑制した場合

逆流発生時に閉鎖した場合としなかった場合（今回）では、浸水量は減少した。

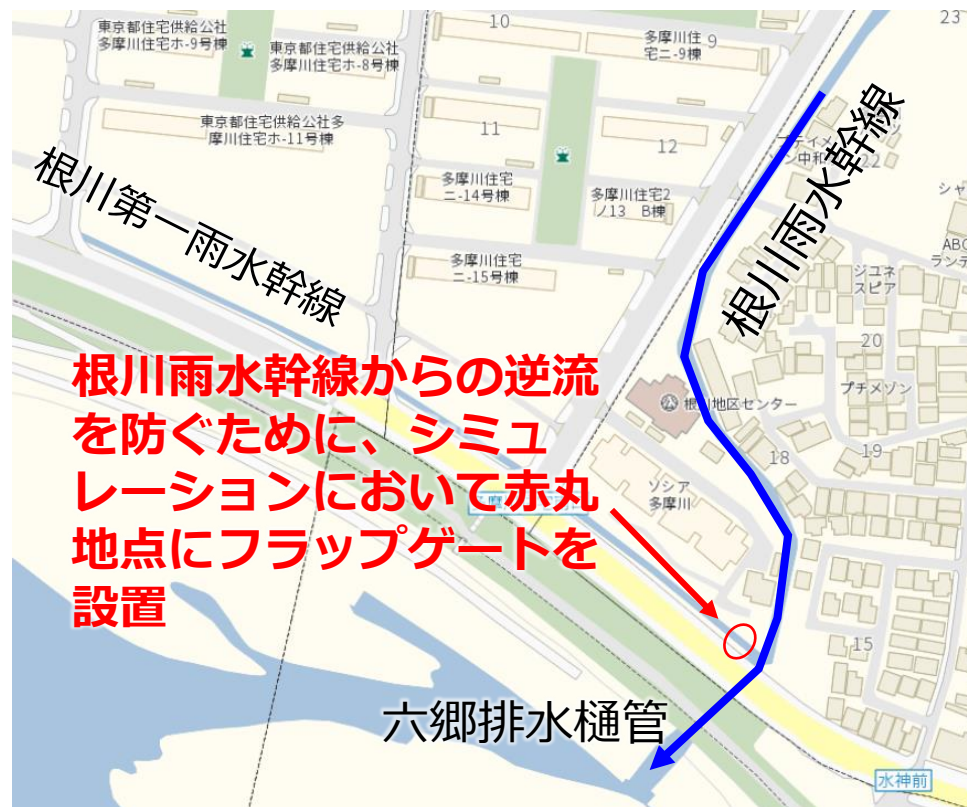
フラップゲート設置位置

### ➡ 根川第一雨水幹線にフラップゲートを設置した場合のシミュレーションを実施

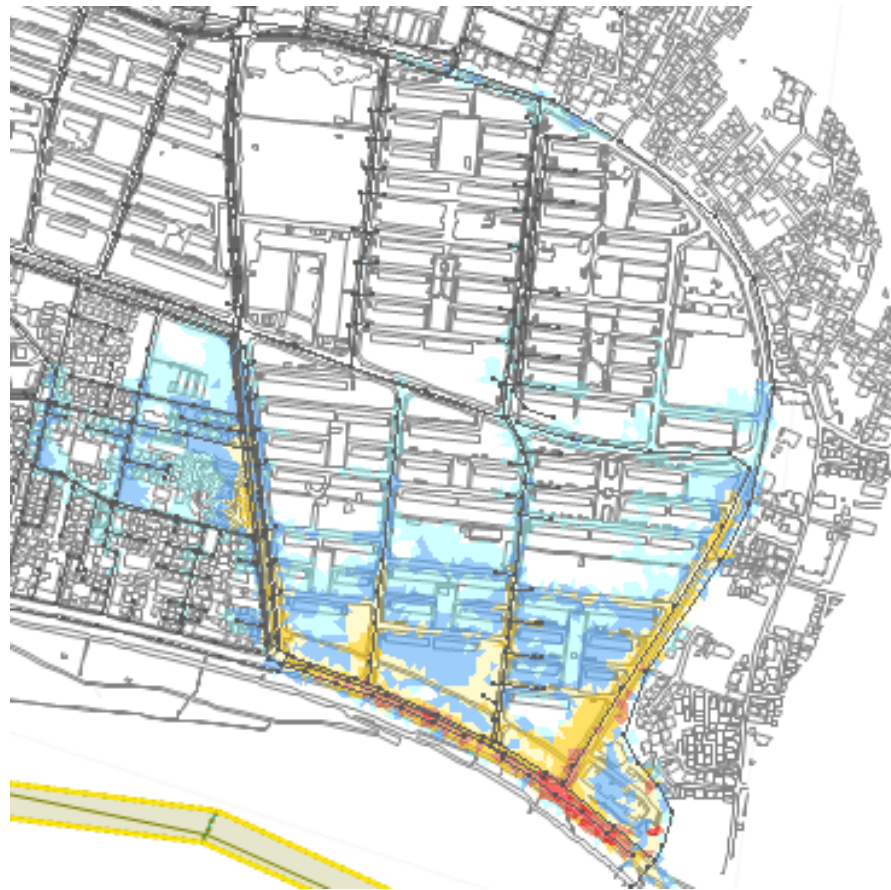
- 多摩川河道掘削後の状態で、台風第19号時における浸水発生状況を解析により確認。

樋管操作 + 河道掘削

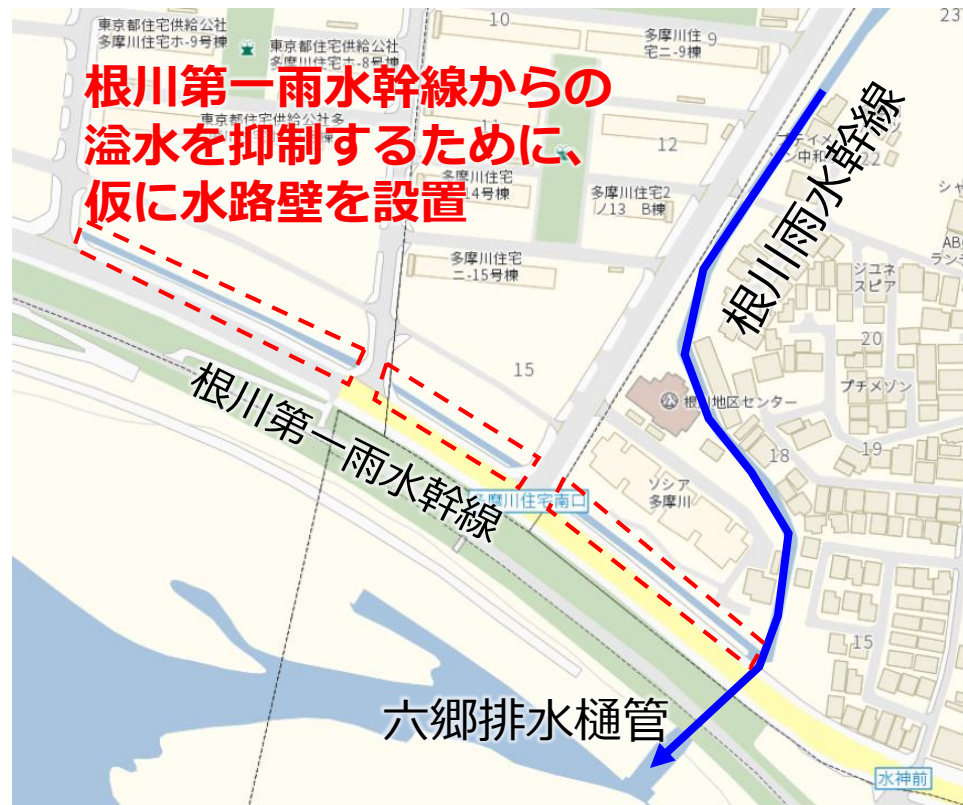
水路壁の設置位置

➡根川第一雨水幹線からの溢水を抑制するために、仮に水路壁を設置した場合のシミュレーションを実施。
