地盤補修の施工状況等に関する

オープンハウスの資料

【地盤補修の施工状況】

令和7年8月30日

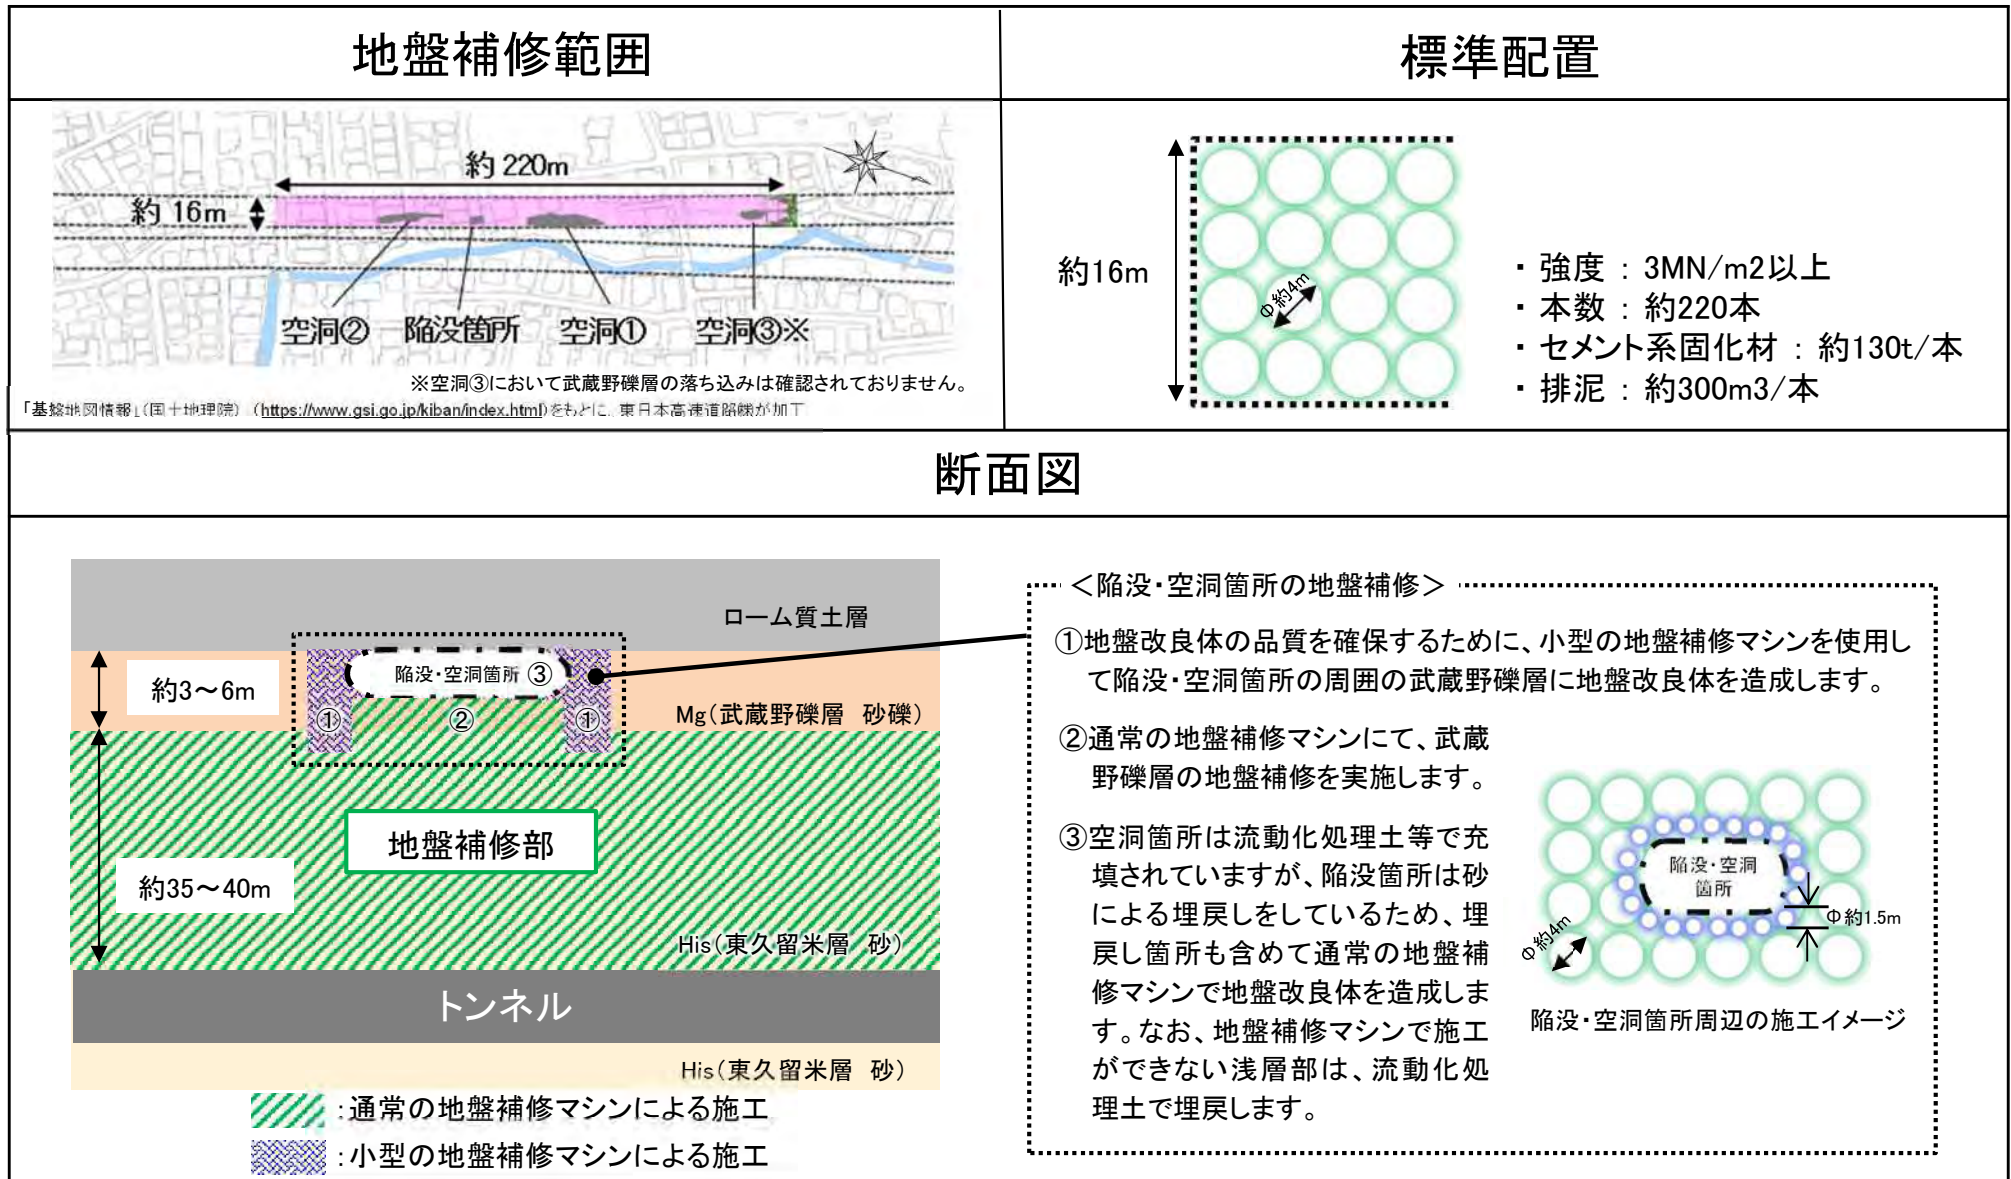
# 地盤補修の範囲と方法

- 地盤補修範囲に地盤改良体を連続配置することで、元の地盤強度(N値50相当)に戻します。
- 地盤補修は、トンネル上の東久留米層(砂層)を対象に実施しています。
- 武蔵野礫層の落ち込みが確認された陥没・空洞箇所では、武蔵野礫層も地盤補修を実施します。

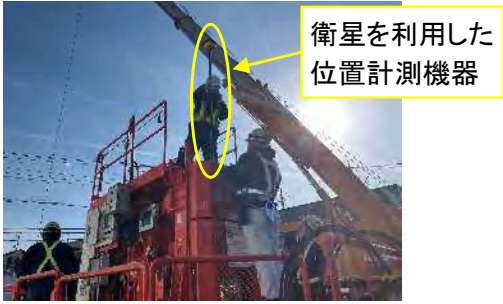
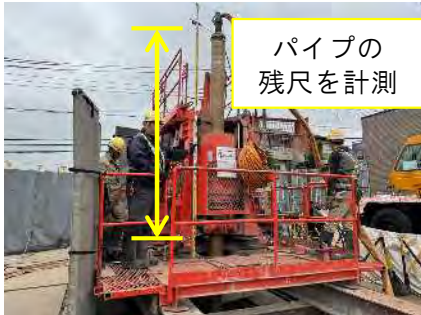
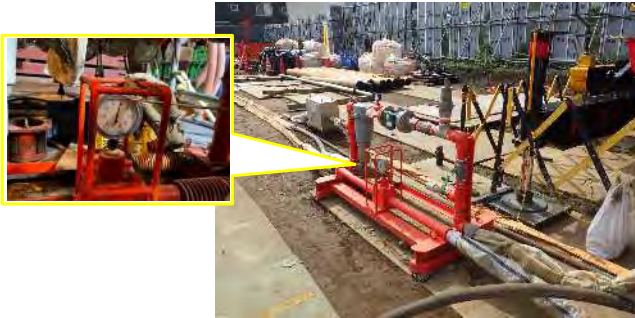
| ①位置 | ②深度 | ③噴射圧力 |
|---|---|---|
| <p>衛星を利用した位置計測機器</p> <p>測量を行い、削孔位置が所定の位置にあることを確認しています。</p> | <p>パイプの残尺を計測</p> <p>削孔に使用したパイプの残尺を計測し、削孔した孔が所定の深さに達していることを確認しています。</p> | <p>圧力計を用いて、セメントスラリーの噴射圧力が設定値であることを確認しています。</p> |

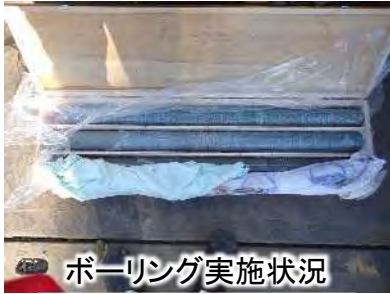
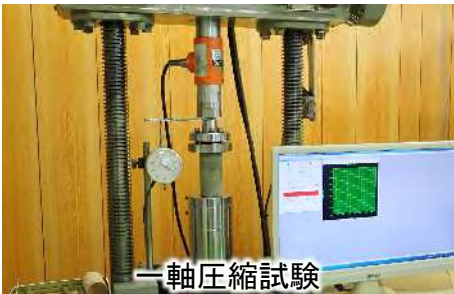
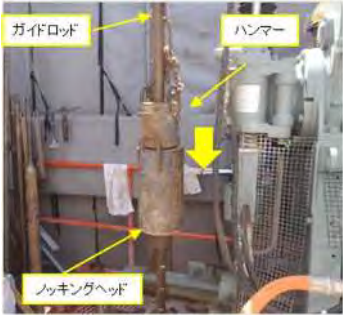
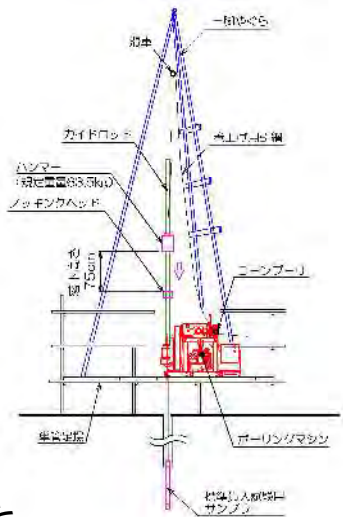
| ①位置 | ②深度 | ③噴射圧力 |
|---|---|---|
| <p>【一軸圧縮強度試験】</p> <div style="display: flex; justify-content: space-around;"> </div> <p>ボーリングにて採取したコアで一軸圧縮強度試験を行い、地盤改良体が必要とする強度(3MN/m<sup>2</sup>以上)を確保していることを確認しています。</p> | | <p>【標準貫入試験】</p> <div style="display: flex; justify-content: space-around;"> </div> <p>実施状況</p> <p>地盤改良体で標準貫入試験を行い、N値50相当であることを確認しました。</p> |

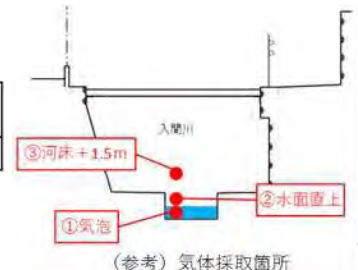
○気泡自体の酸素濃度は、基準値を満足しており、大気中の酸素濃度と同程度でした。

○また、有識者へ結果を報告し、発生した気体が大気に影響を与えていない事を確認しています。

| 酸素濃度 | ①気泡 | ②水面直上 | ③河床+1.5m |
|---|---|---|---|
| 基準値：18%(vol)以上<br>(酸素欠乏症等防止規則より) | 20.2%(vol) | 21.2%(vol) | 21.4%(vol) |

なお、気体の発生量は0.67L/minでした。

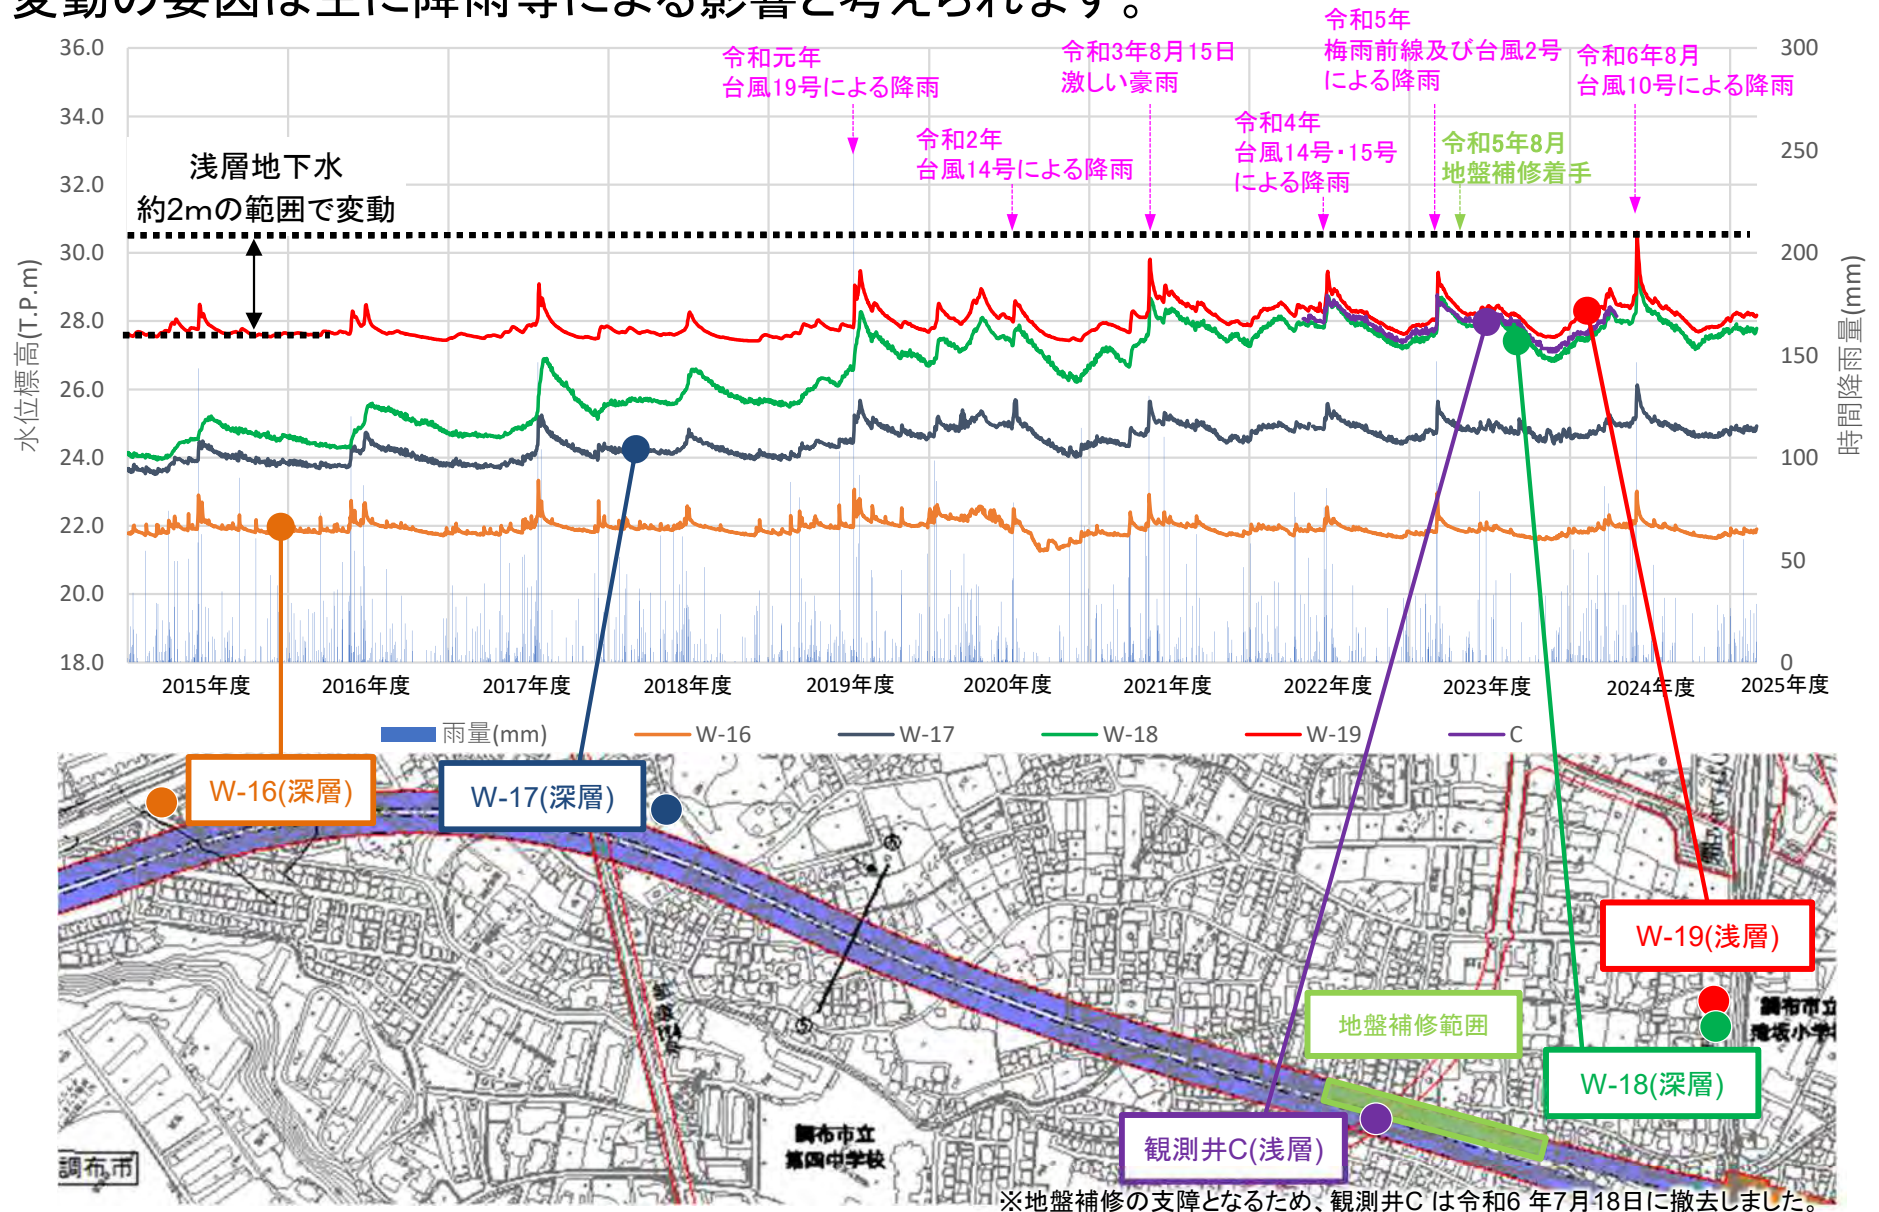
# 地下水の水位変動

- 近年の地下水位は、浅層地下水(W-19(浅層))で、約2m程度の範囲で水位変動がみられます。
- 変動の要因は主に降雨等による影響と考えられます。

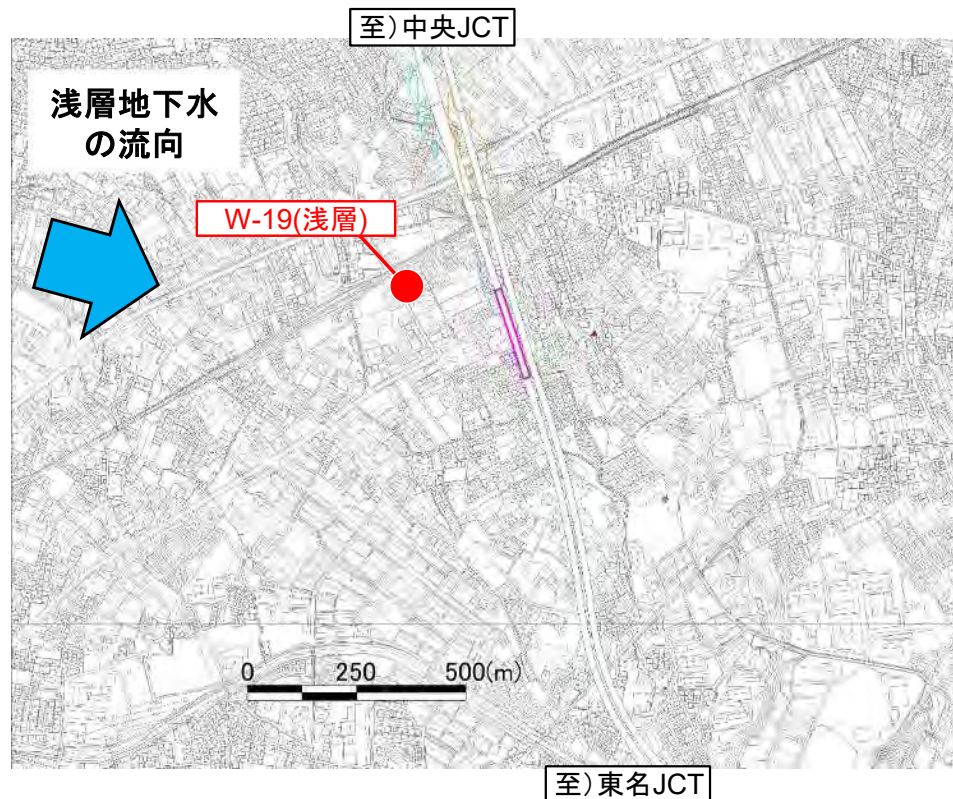
・浅層地下水位の変動量は10cm未満と予測しています ※1

※1 : 浅層地下水位の低下・上昇ともに10cm未満のため変動量が表示されません。

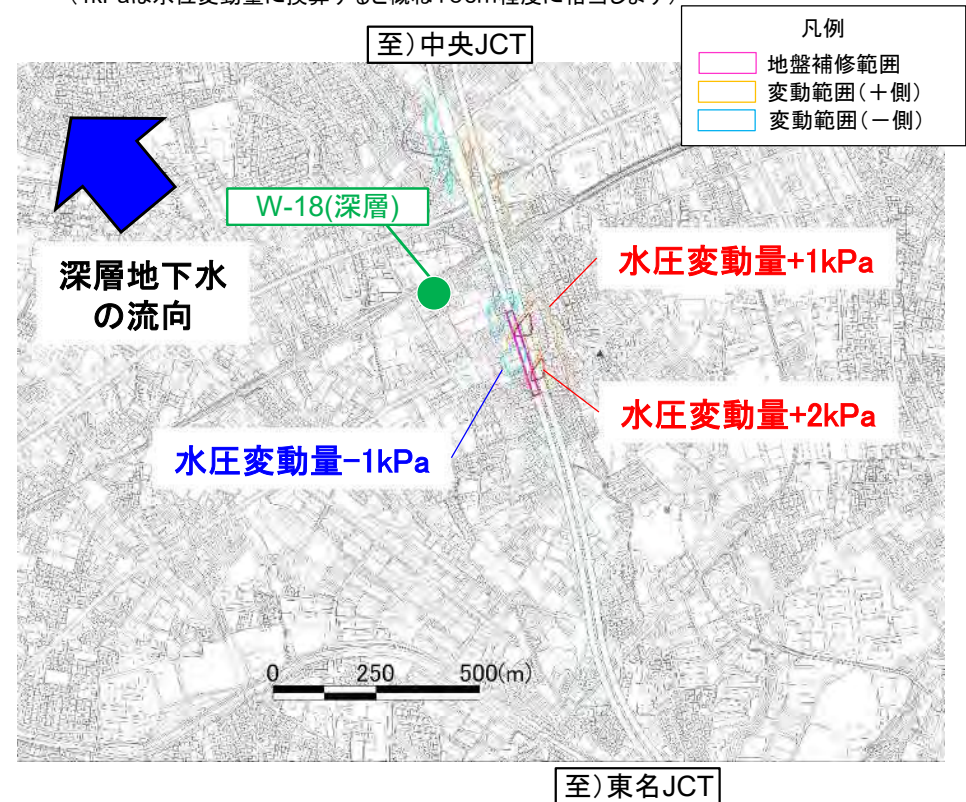
## 深層地下水

・深層地下水位の変動量は20cm程度と予測しています ※2

※2 : 解析で得られた水圧変動量を、水位変動量に換算したもの。  
(1kPaは水位変動量に換算すると概ね10cm程度に相当します)

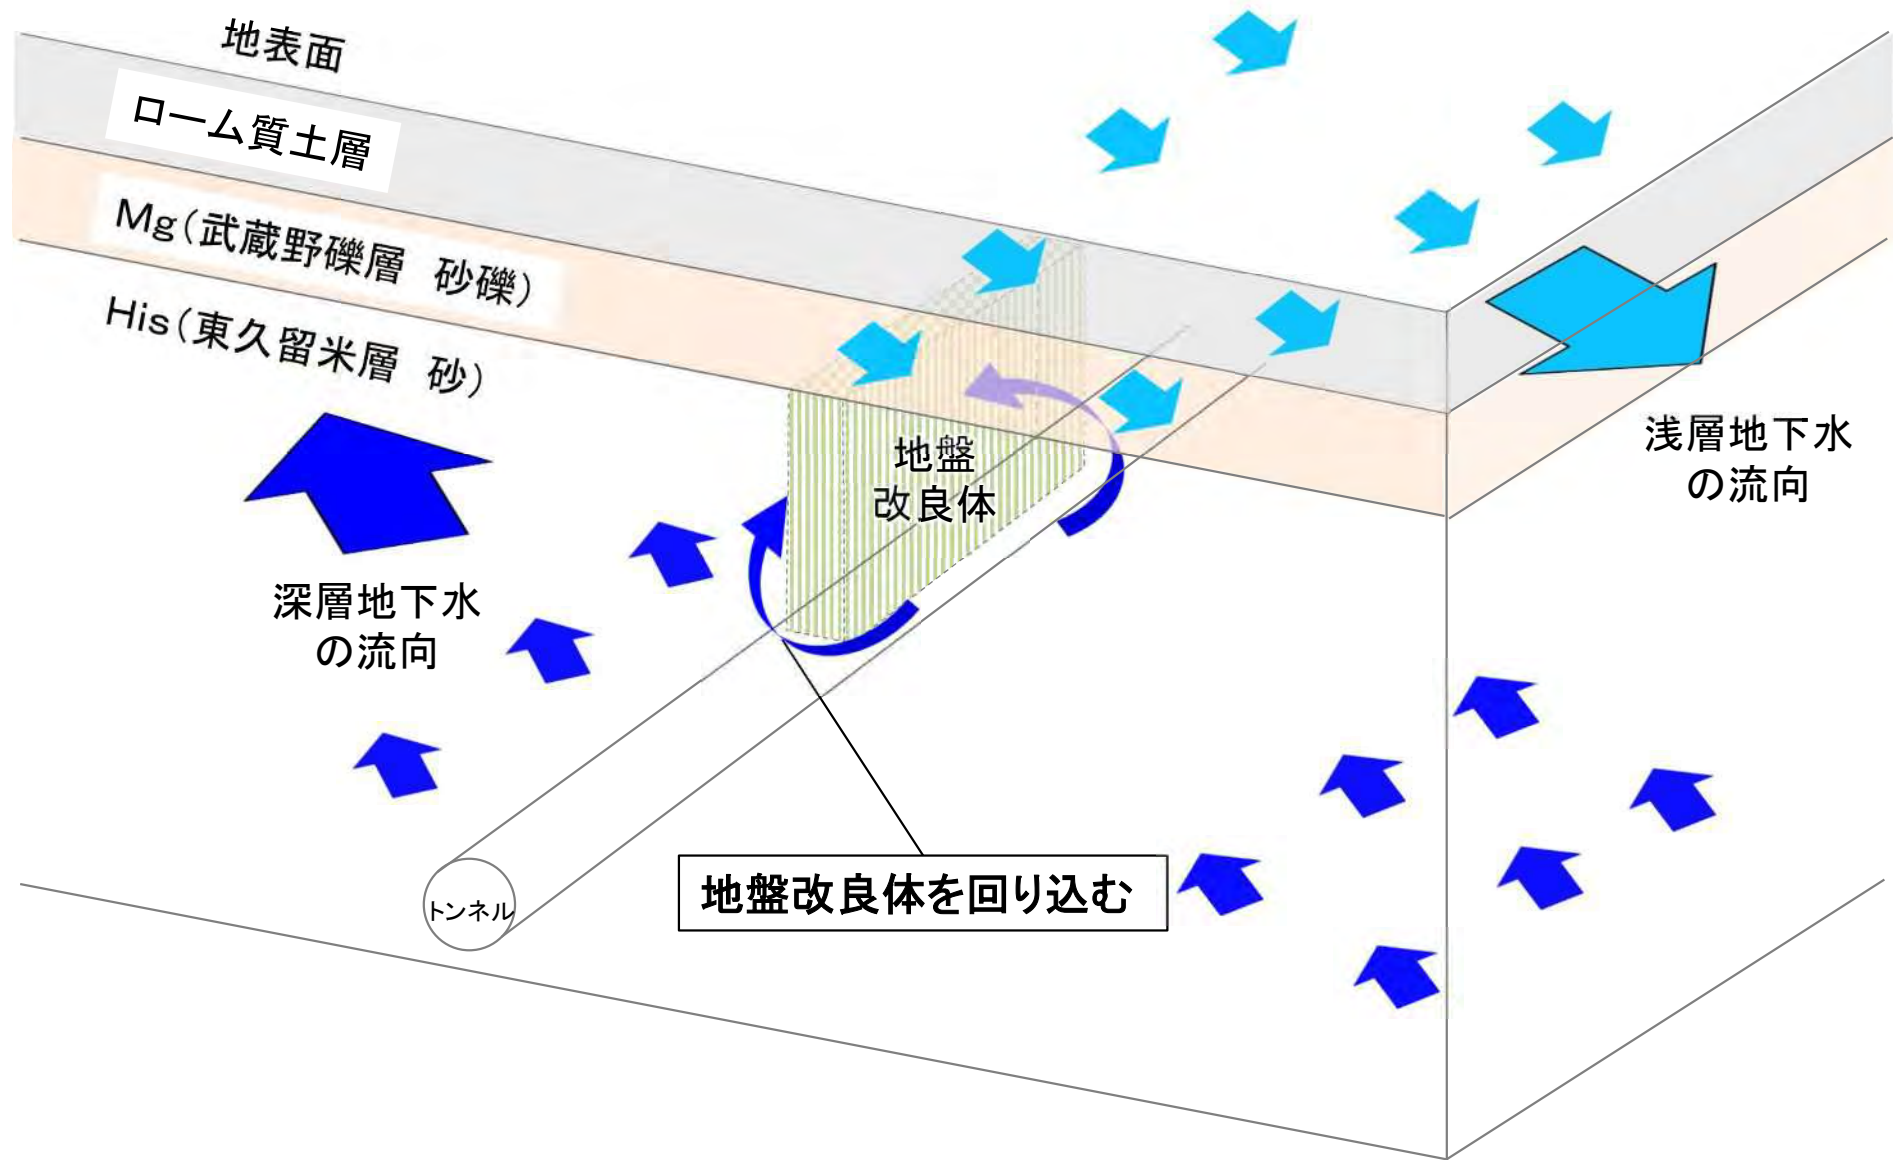
## 地下水の流向

- 地盤補修は、東久留米層以下を基本として、トンネル直上までを対象に行います。
- 東久留米層は、水を通しやすい地盤であり、地下水は地盤改良体を回り込みます。
