| 件 名 | | 調布市上石原ふれあいの家及び<br>調布市立上石原保育園改修工事 | |
| 階段・スロープ<br>詳細図 1 1/50, 1/20<br>【既存】 | | 令和7年度 | 令和7年10月 |

| 階段・スロープ<br>詳細図 1<br>【改修】 | 1/50, 1/20 | 令和7年度 | 令和7年10月 | No<br><b>A-38</b><br>70枚の内 |

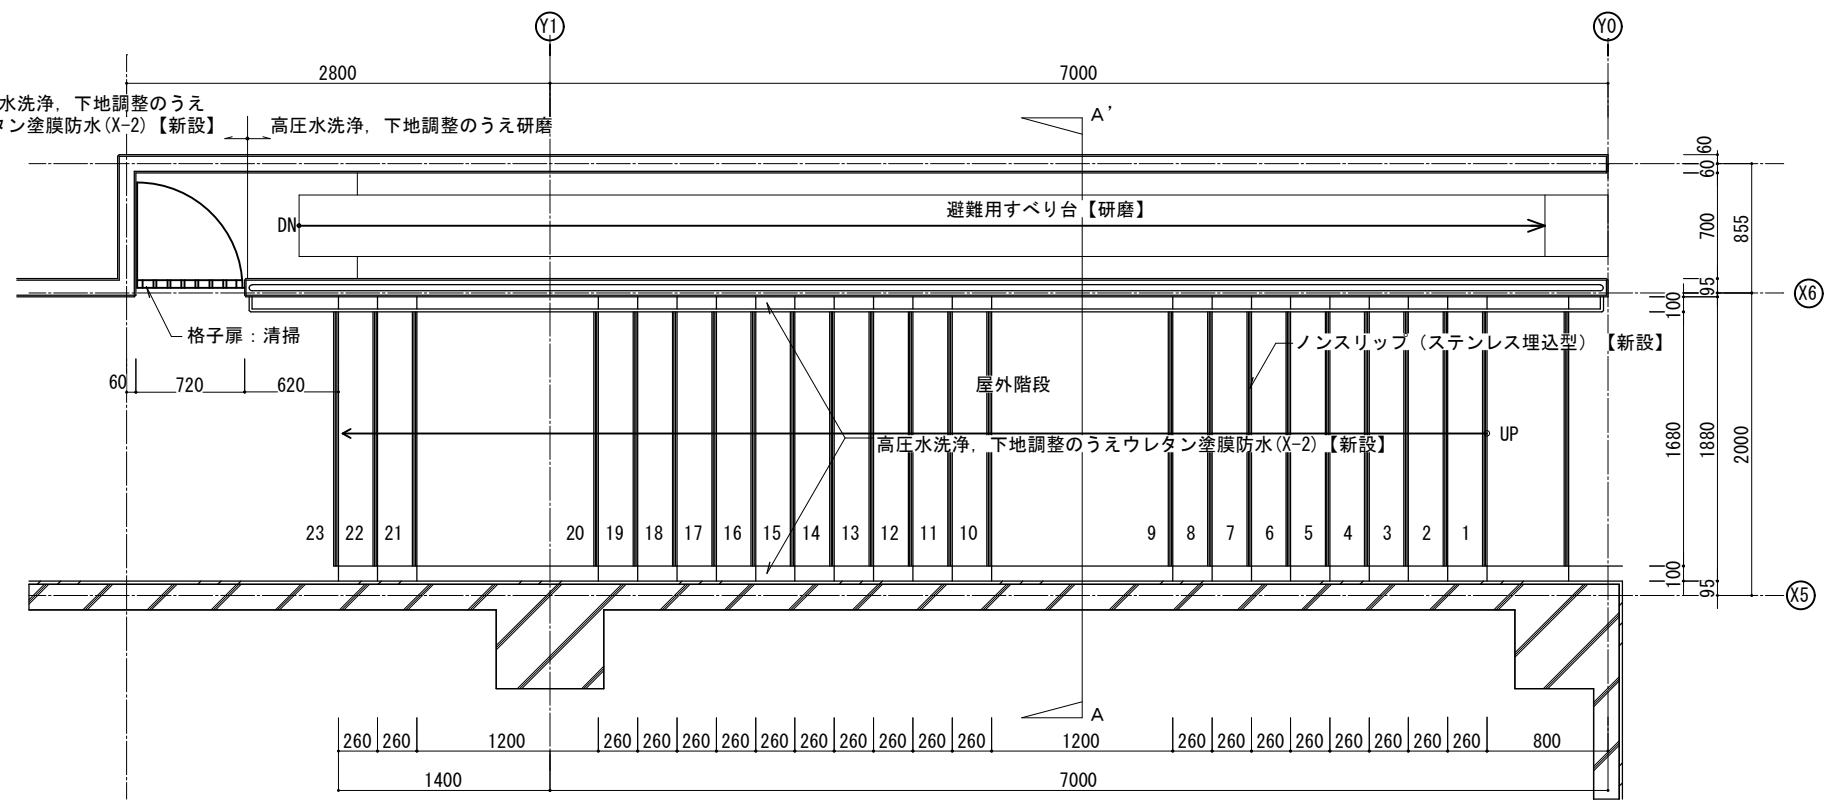
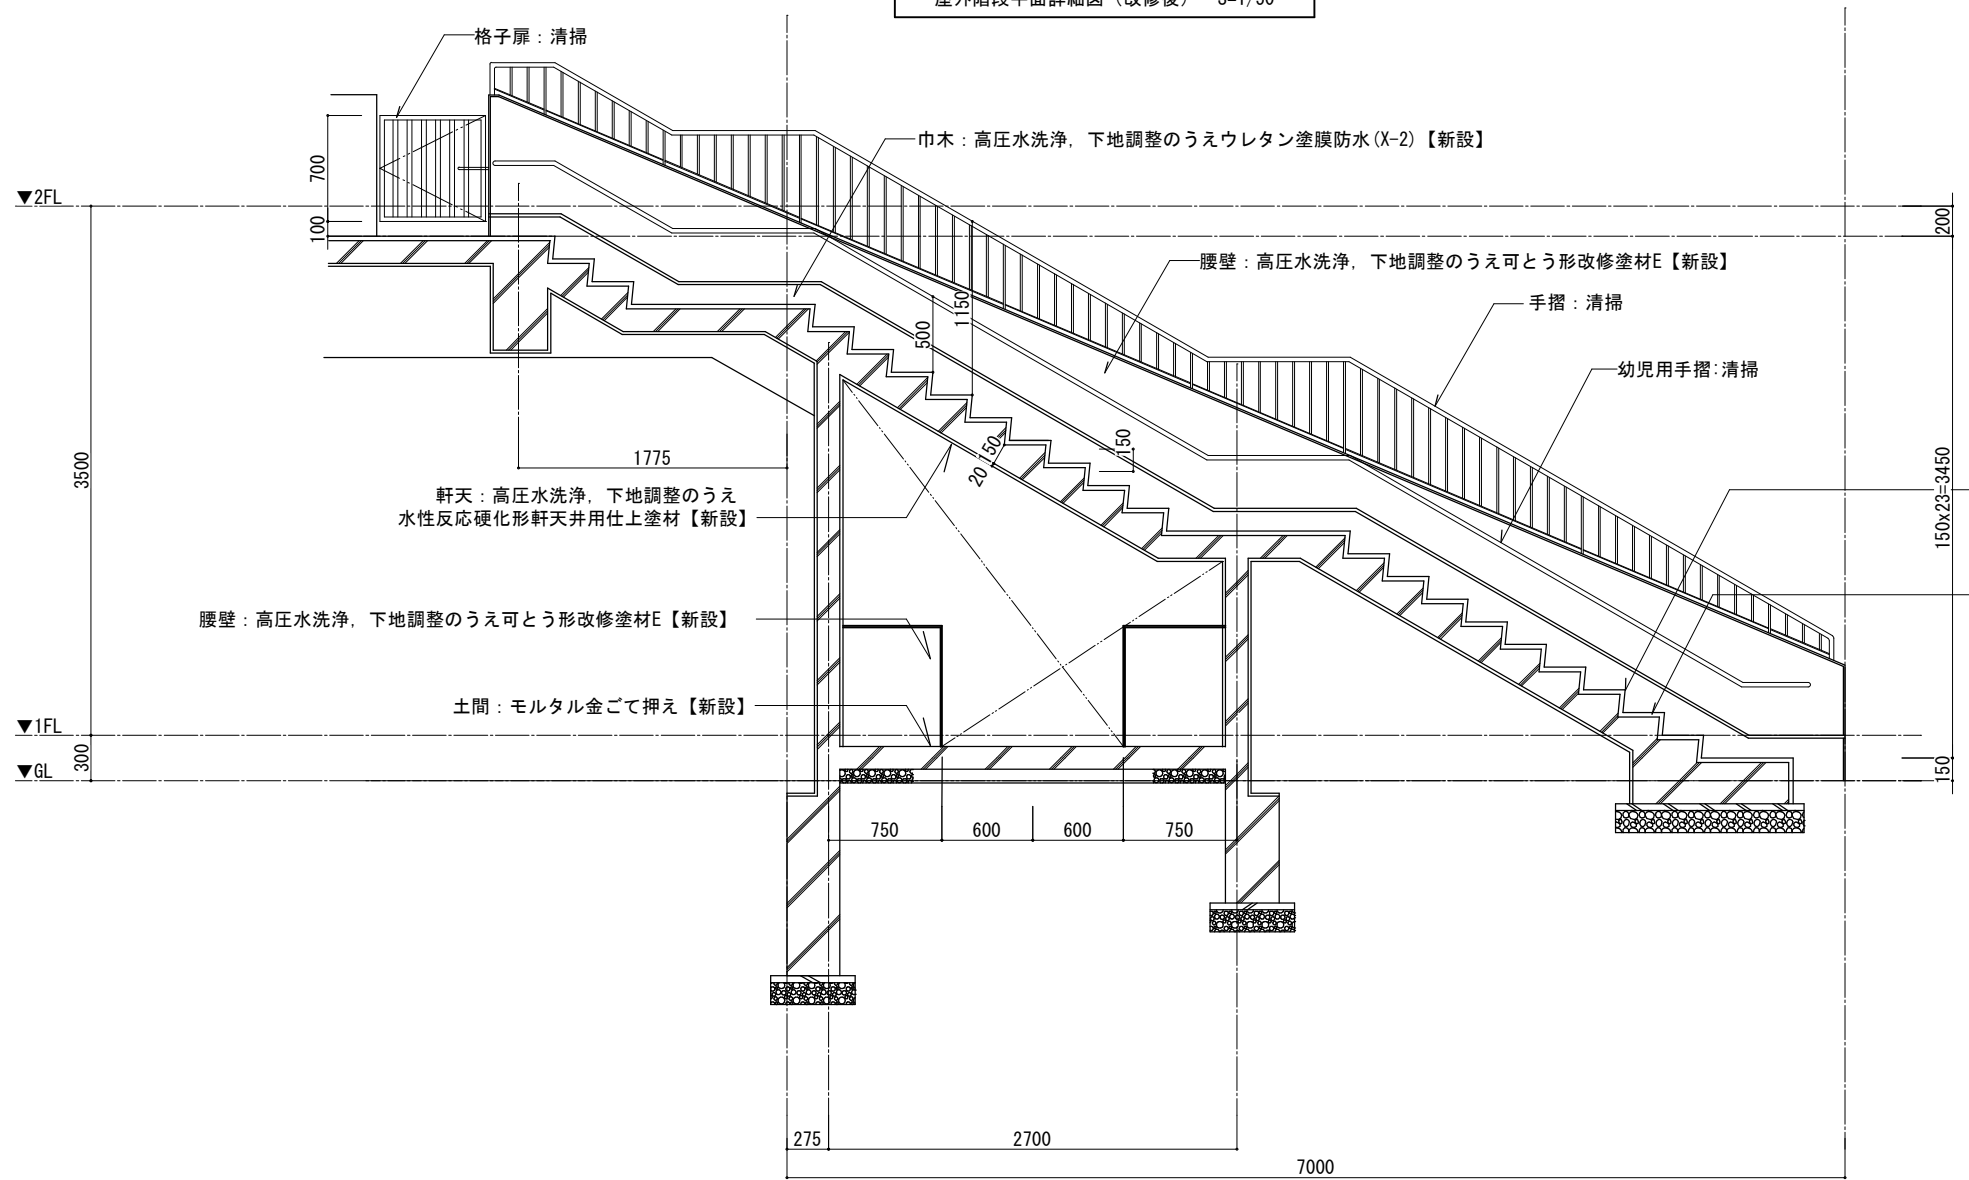
屋外階段平面詳細図 (改修後) S=1/50

ノンスリップ (ステンレス埋込型) 【新設】  
床: 高圧水洗浄, 下地調整のうえウレタン塗膜防水 (X-2) 【新設】

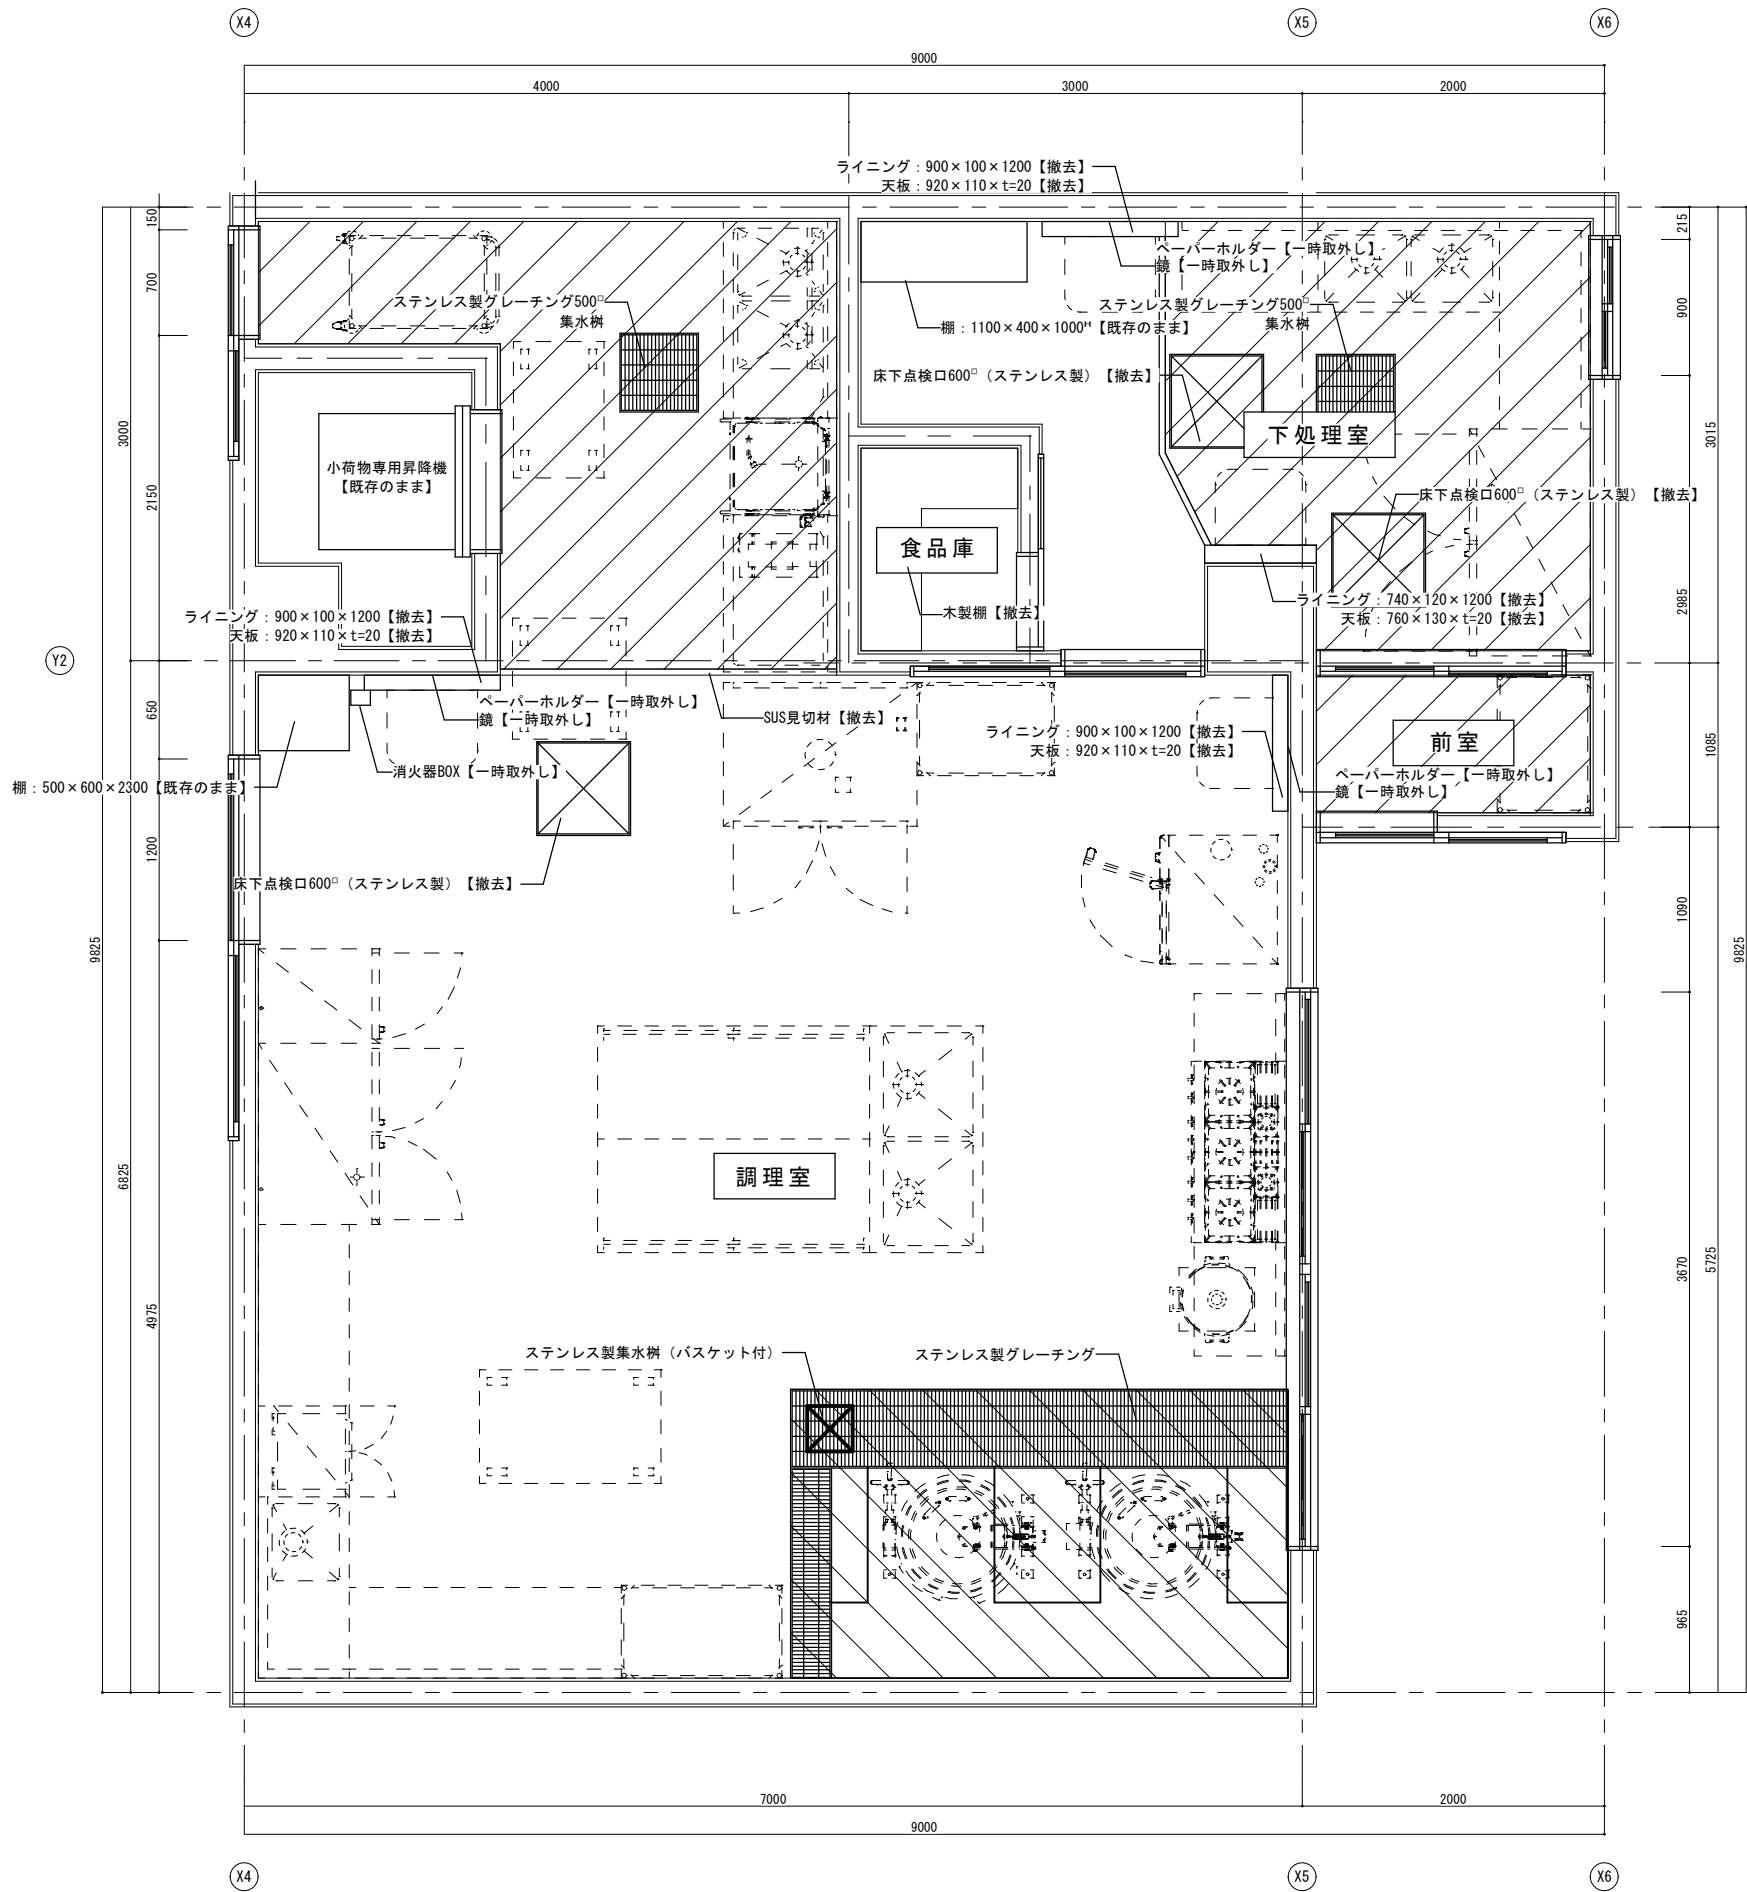
調理室他平面詳細図【既存】 1/50

※地下ピット内は清掃、消毒すること。

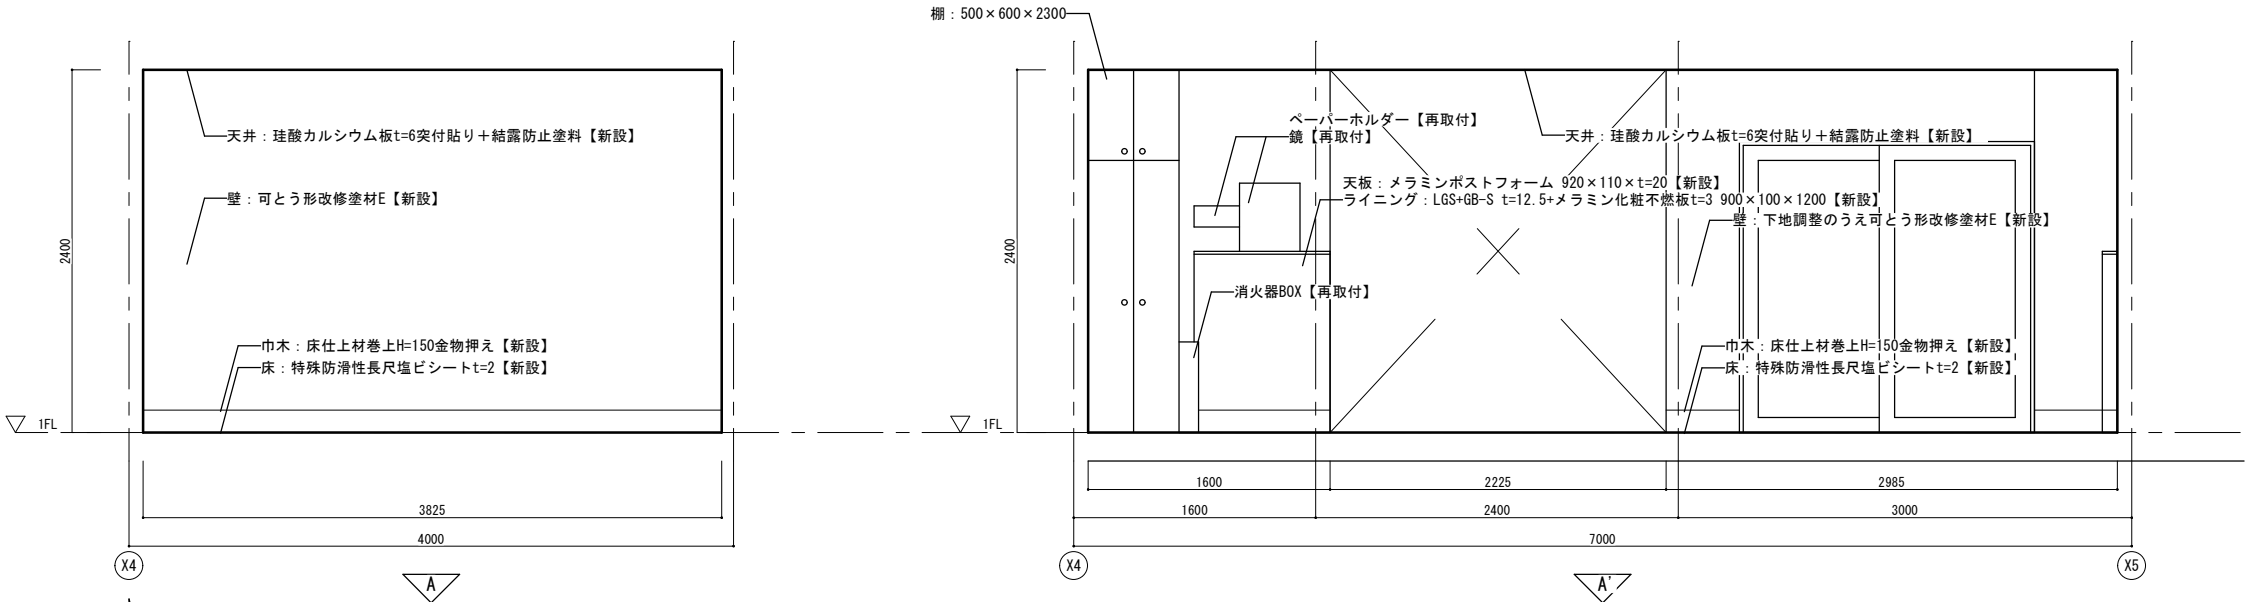
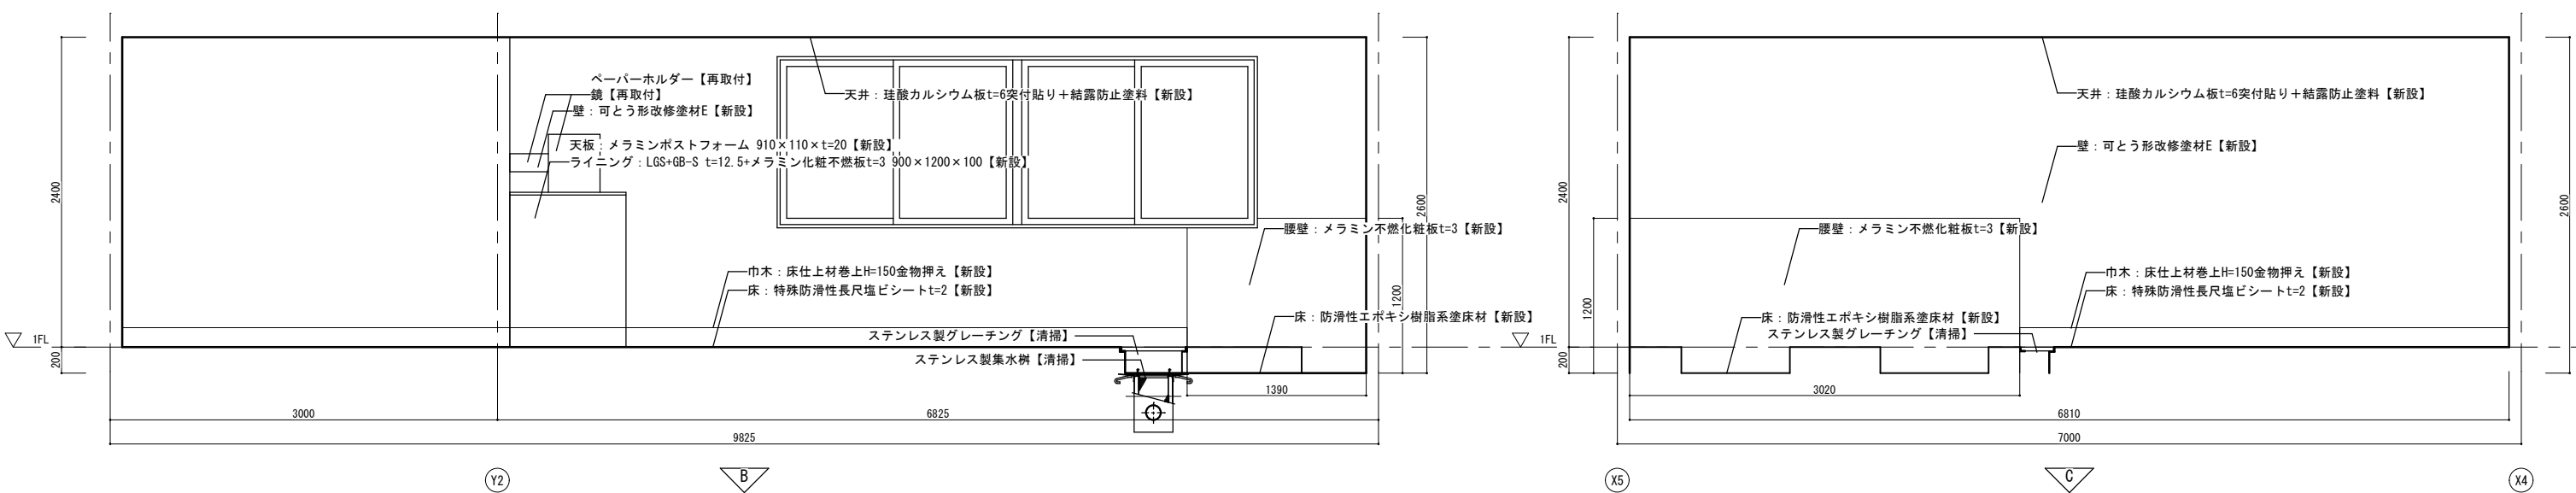
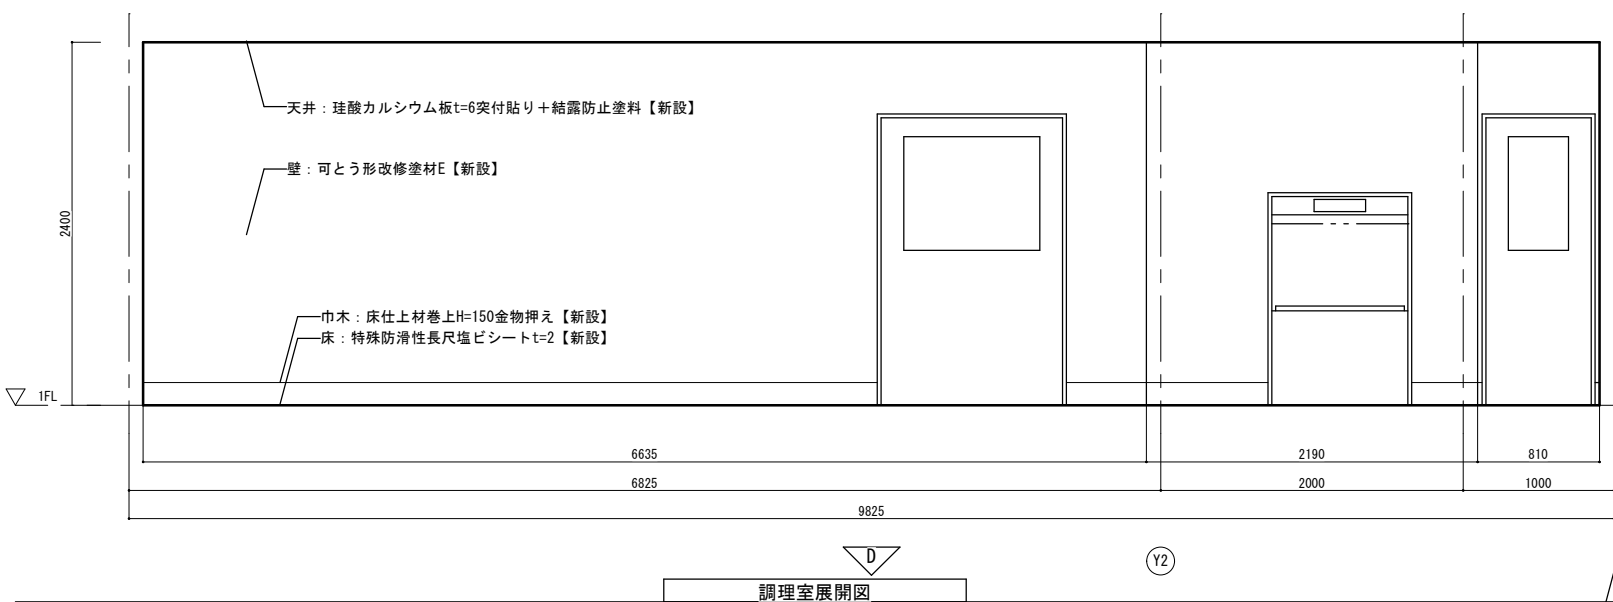
| 調理室<br>展開図<br>【改修】 | 1/50 | 令和7年度 | 令和7年10月 | No | A-44 |

調理室展開図

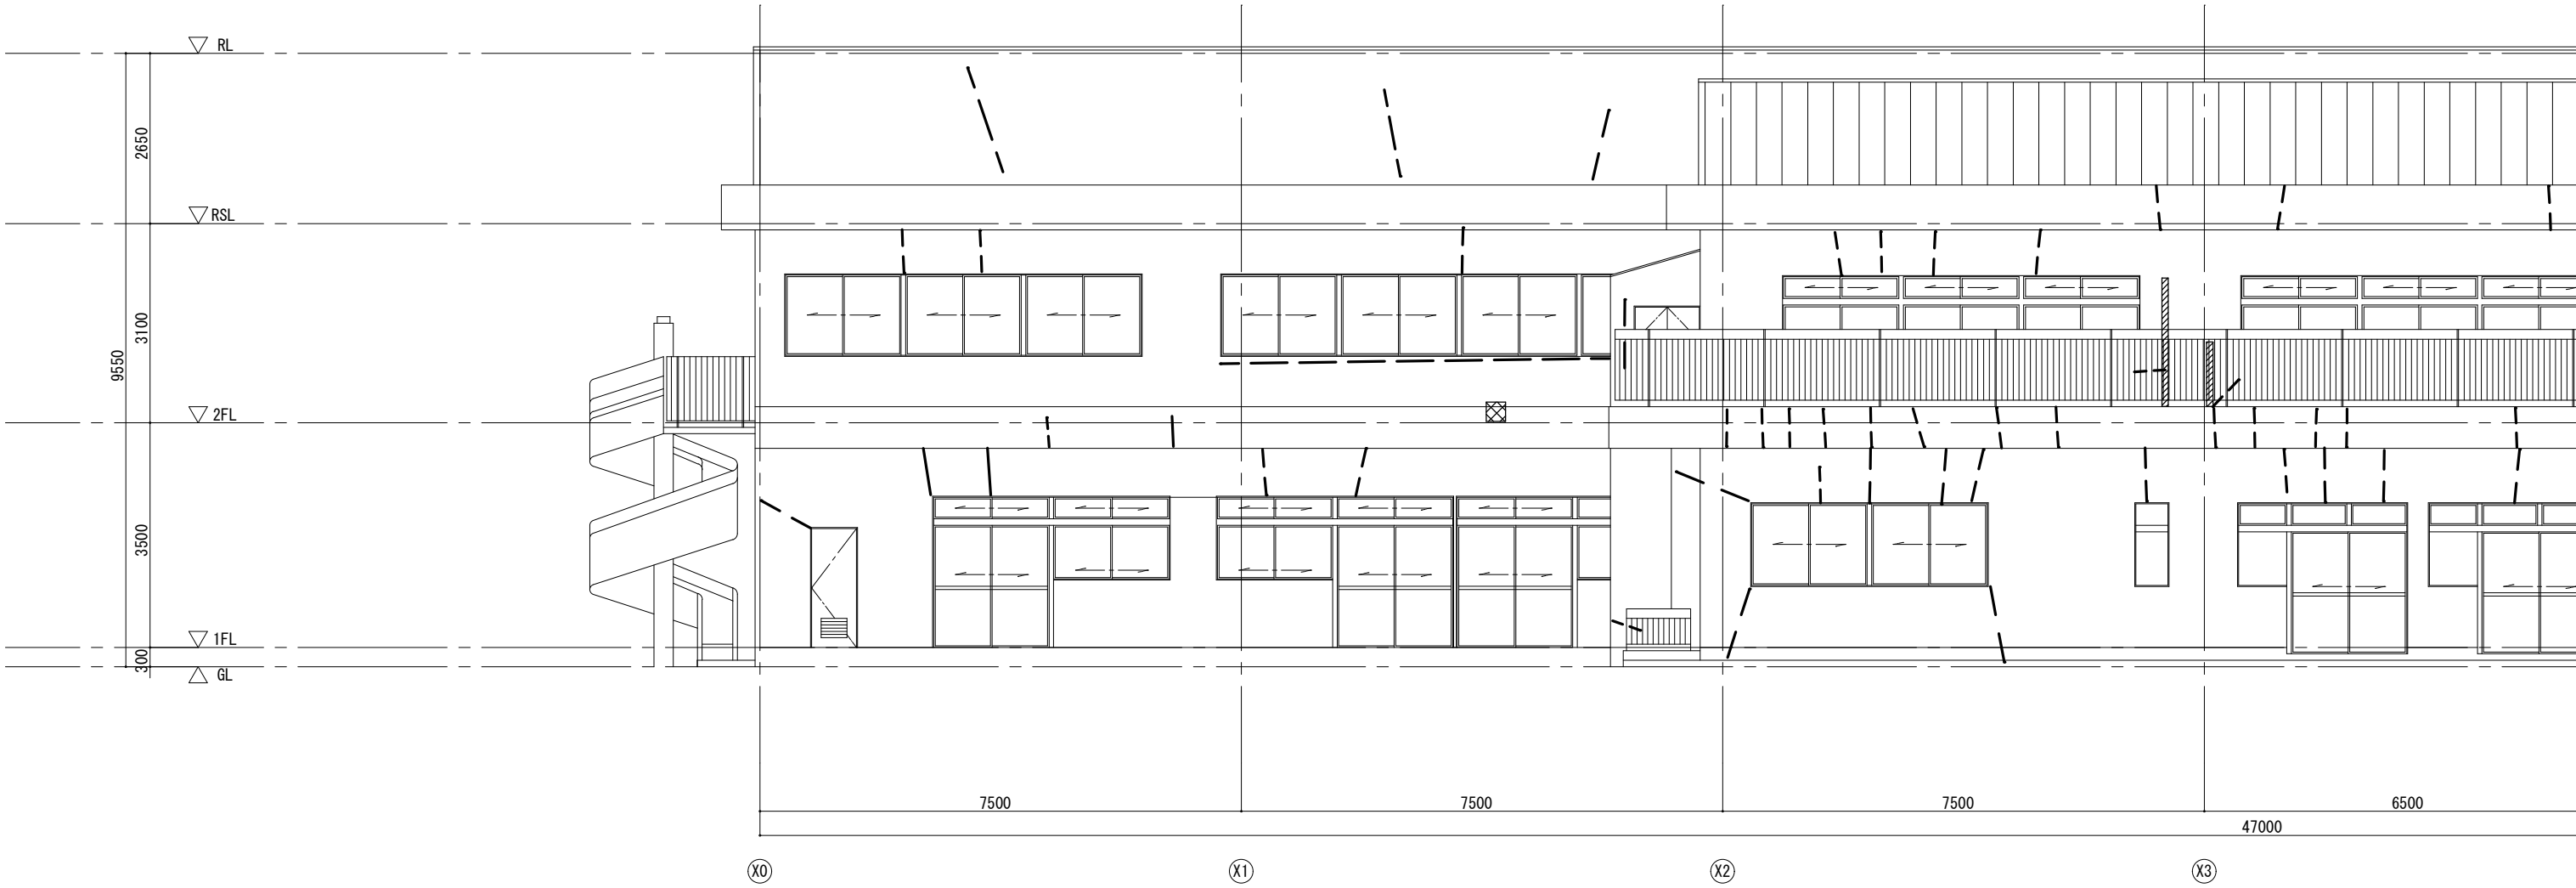
東側立面図 1 1/100

| 凡例 | 劣化状態 | 補修方法 |
|---|---|---|
| | ひび割れ0.2mm未満 | シーリング工法 可とう性エポキシ樹脂 |
| | ひび割れ0.2mm以上～1.0mm以下 | Uカットシーリング材充填工法 可とう性エポキシ樹脂 |
| | 鉄筋爆裂 | コンクリート研り、鉄筋錆落しのうえエポキシ樹脂モルタル補修 |
| | 外壁浮き部補修 | アンカーピンニング部分エポキシ樹脂モルタル充填工法 |

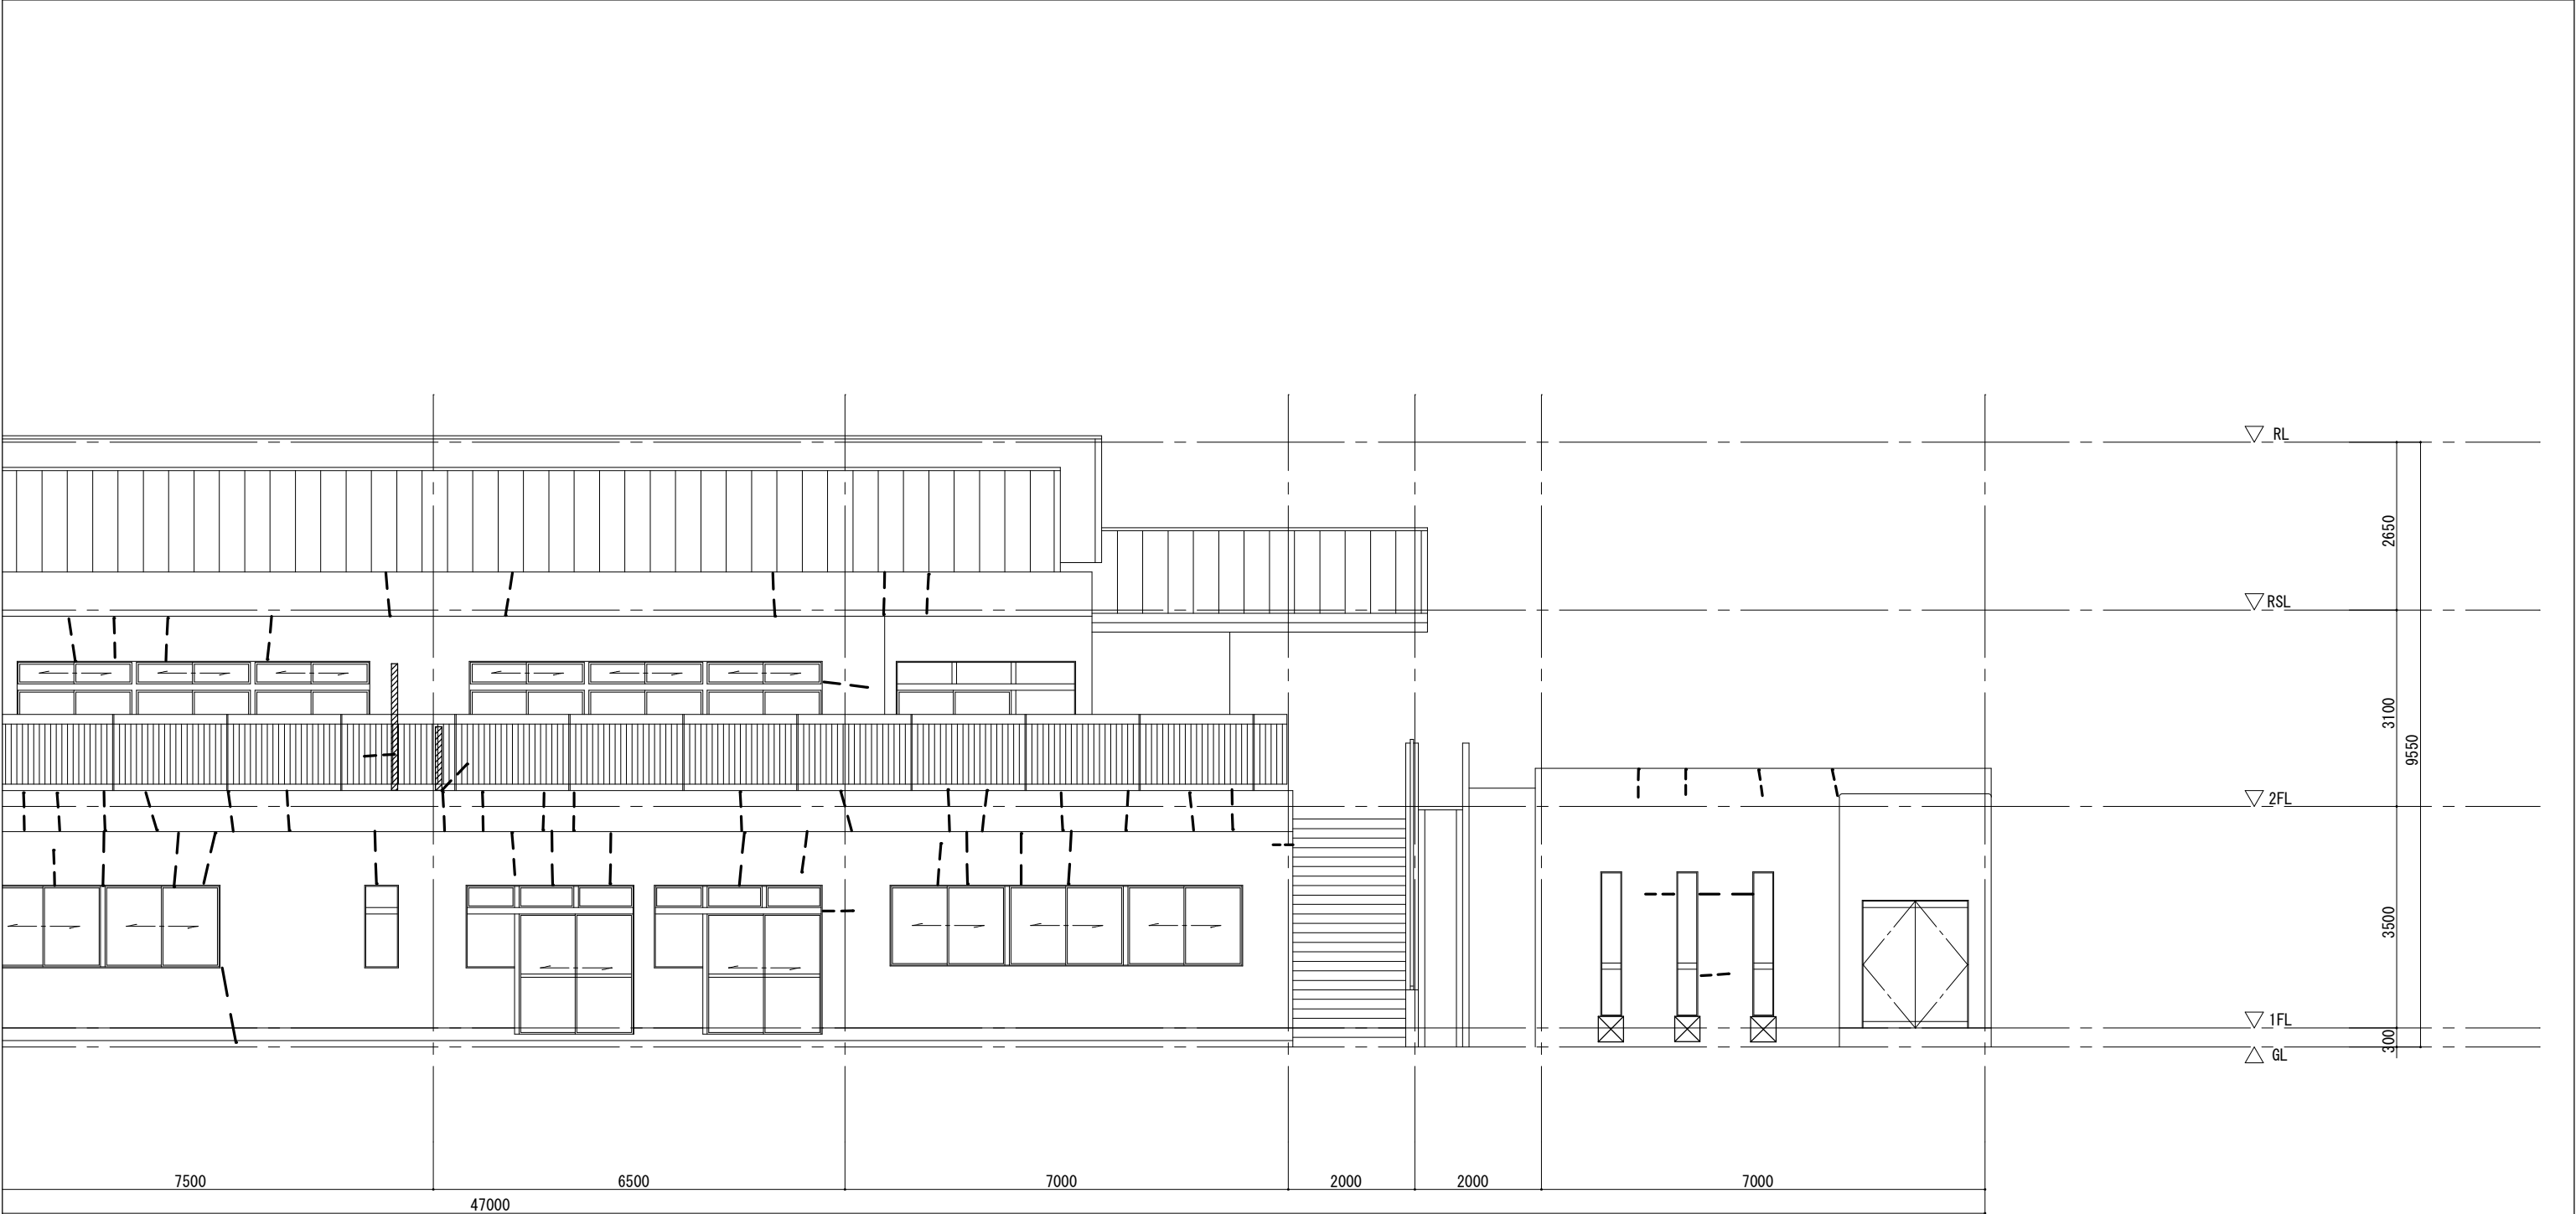
東側立面図 2 1/100

| 凡例 | 劣化状態 | 補修方法 |
|---|---|---|
| | ひび割れ0.2mm未満 | シーリング工法 可とう性エポキシ樹脂 |
| | ひび割れ0.2mm以上～1.0mm以下 | Uカットシーリング材充填工法 可とう性エポキシ樹脂 |
| | 鉄筋爆裂 | コンクリート研り、鉄筋錆落しのうえエポキシ樹脂モルタル補修 |
| | 外壁浮き部補修 | アンカーピンニング部分エポキシ樹脂モルタル充填工法 |

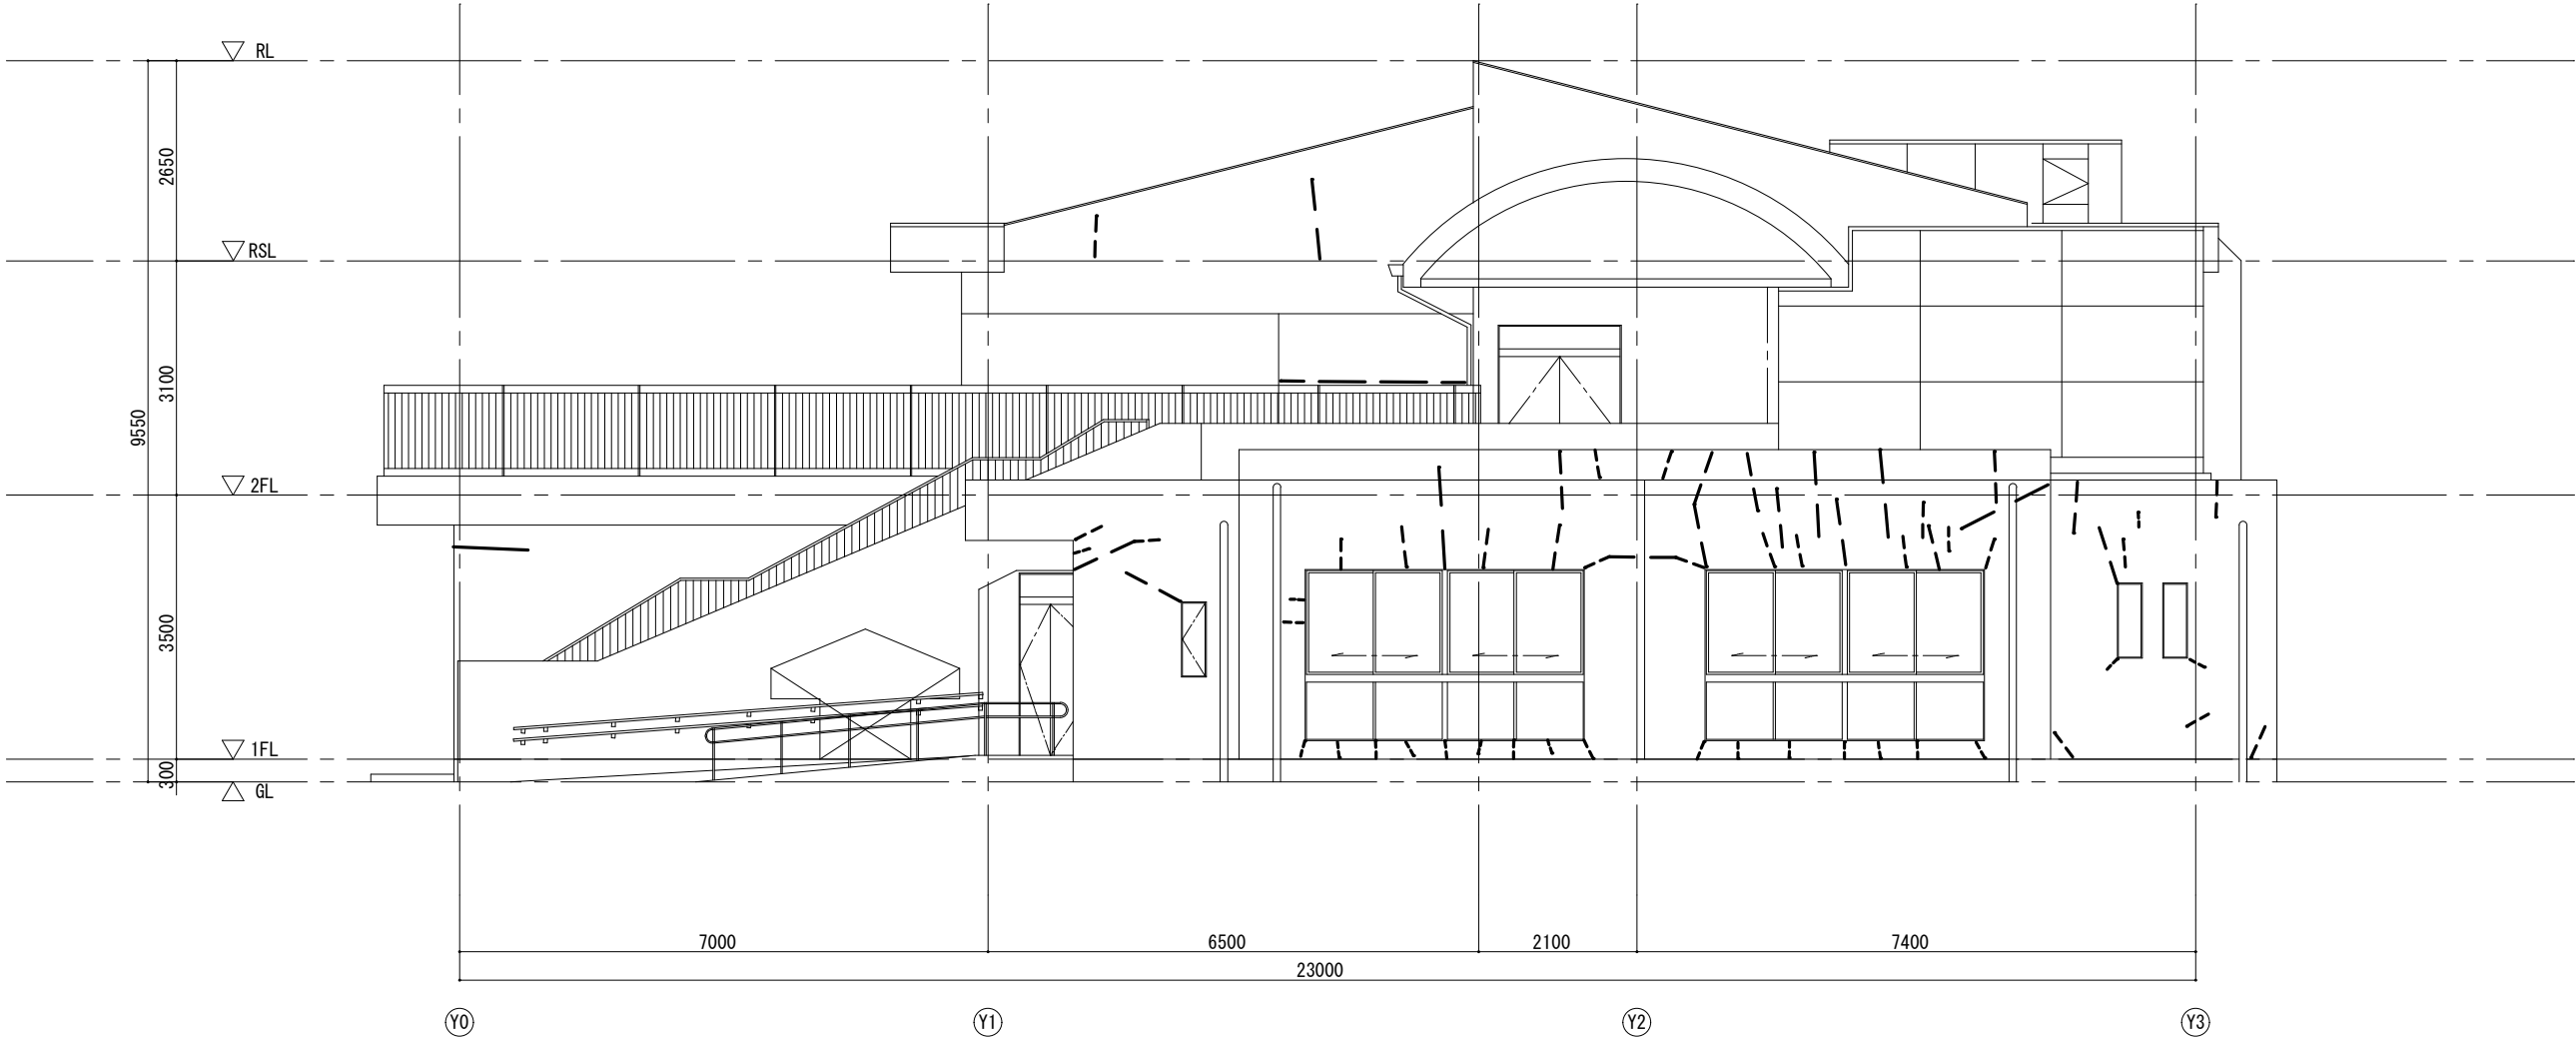
北側立面図 (ふれあいの家) 1/100

| 凡例 | 劣化状態 | 補修方法 |
|---|---|---|
| | ひび割れ0.2mm未満 | シーリング工法 可とう性エポキシ樹脂 |
| | ひび割れ0.2mm以上～1.0mm以下 | Uカットシーリング材充填工法 可とう性エポキシ樹脂 |
| | 鉄筋曝露 | コンクリート研り、鉄筋錆落しのうえエポキシ樹脂モルタル補修 |
| | 外壁浮き部補修 | アンカーピンニング部分エポキシ樹脂モルタル充填工法 |

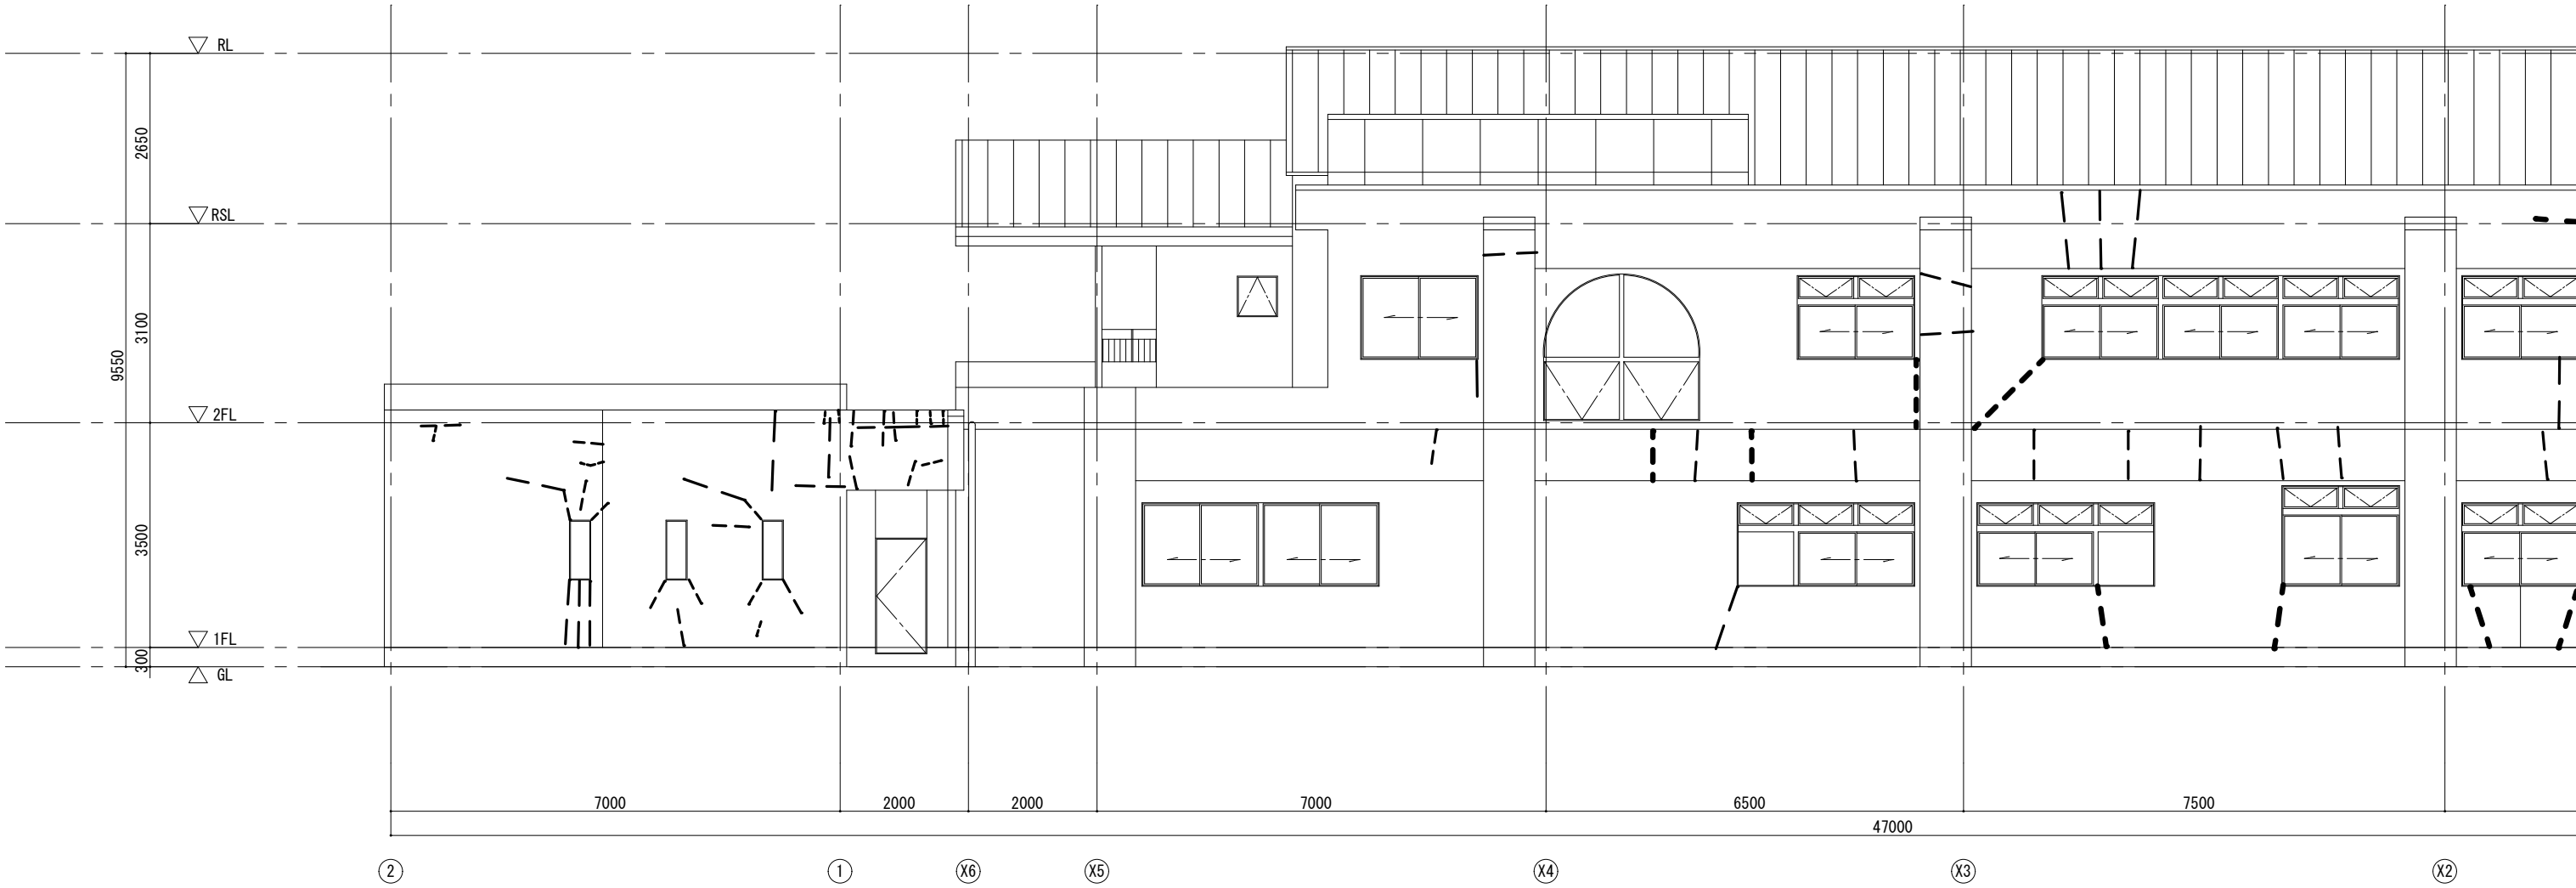
西側立面図 1 1/100

| 凡例 | 劣化状態 | 補修方法 |
|---|---|---|
| | ひび割れ0.2mm未満 | シーリング工法 可とう性エポキシ樹脂 |
| | ひび割れ0.2mm以上～1.0mm以下 | Uカットシーリング材充填工法 可とう性エポキシ樹脂 |
| | 鉄筋曝露 | コンクリート研り、鉄筋錆落しのうえエポキシ樹脂モルタル補修 |
| | 外壁浮き部補修 | アンカーピンニング部分エポキシ樹脂モルタル充填工法 |
