| 件 名 | | 調布市上石原ふれあいの家及び<br>調布市立上石原保育園改修工事 | |
| 階段・スロープ<br>詳細図 1 1/50, 1/20<br>【既存】 | | 令和7年度 | 令和7年10月 |

| 階段・スロープ<br>詳細図 1<br>【改修】 | 1/50, 1/20 | 令和7年度 | 令和7年10月 | No<br><b>A-38</b><br>70枚の内 |

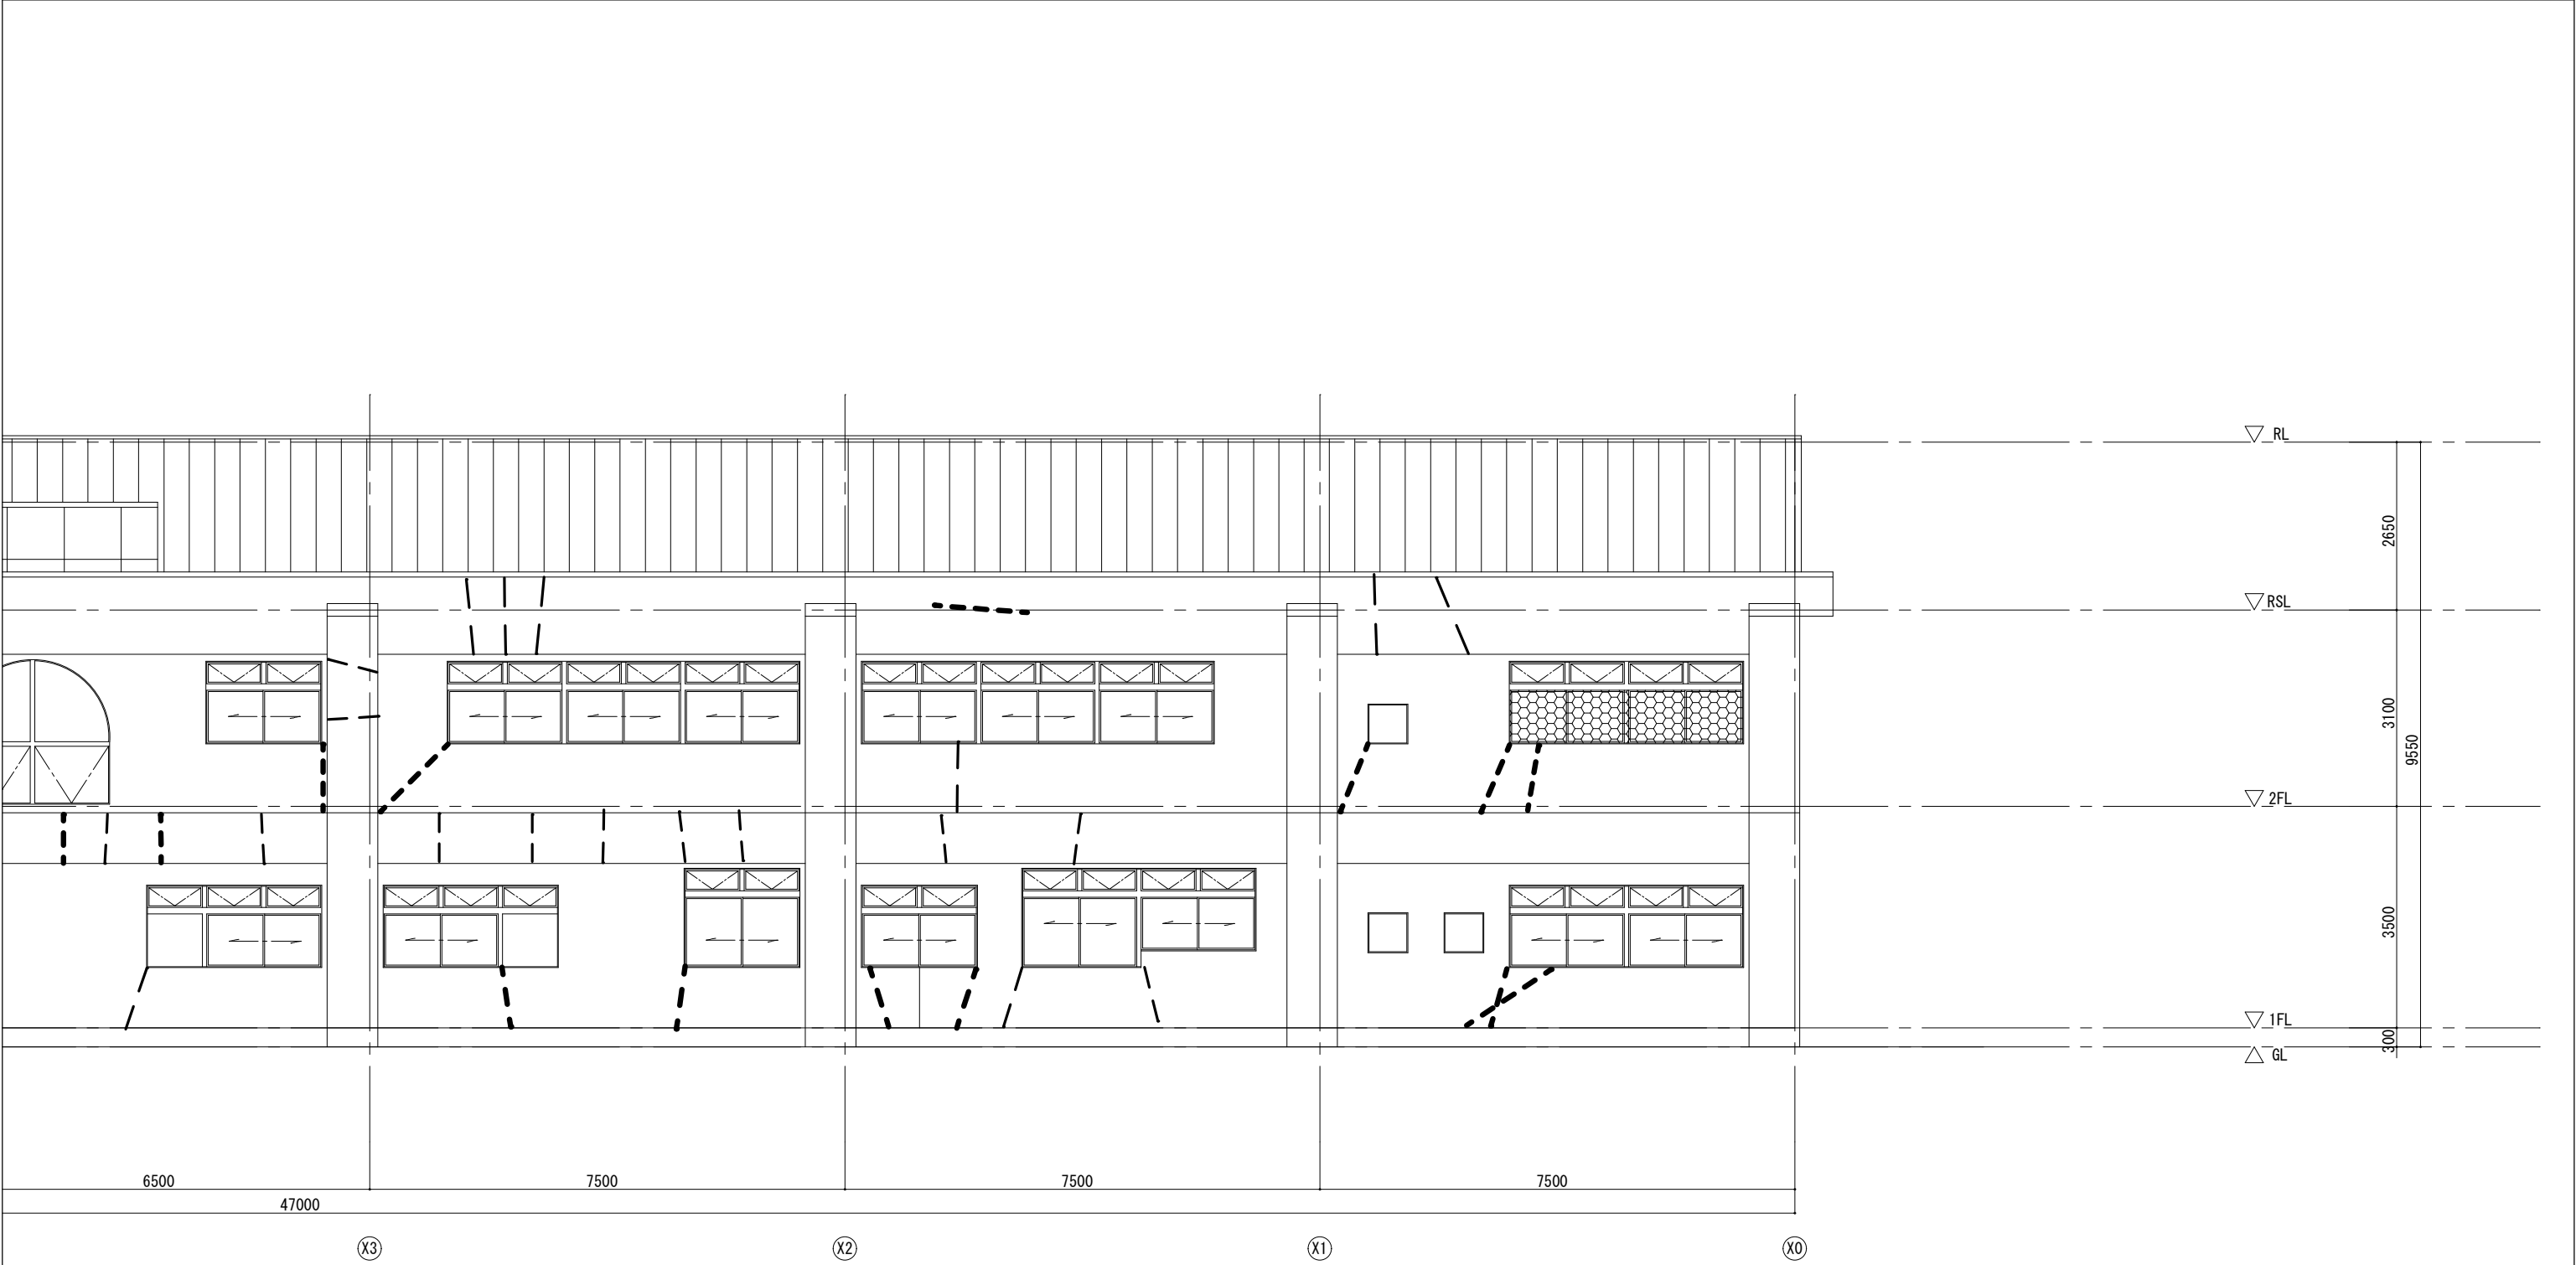
西側立面図 2 1/100

| 凡例 | 劣化状態 | 補修方法 |
|---|---|---|
| | ひび割れ0.2mm未満 | シーリング工法 可とう性エポキシ樹脂 |
| | ひび割れ0.2mm以上～1.0mm以下 | Uカットシーリング材充填工法 可とう性エポキシ樹脂 |
| | 鉄筋爆裂 | コンクリート研り、鉄筋錆落しのうえエポキシ樹脂モルタル補修 |
| | 外壁浮き部補修 | アンカーピンニング部分エポキシ樹脂モルタル充填工法 |

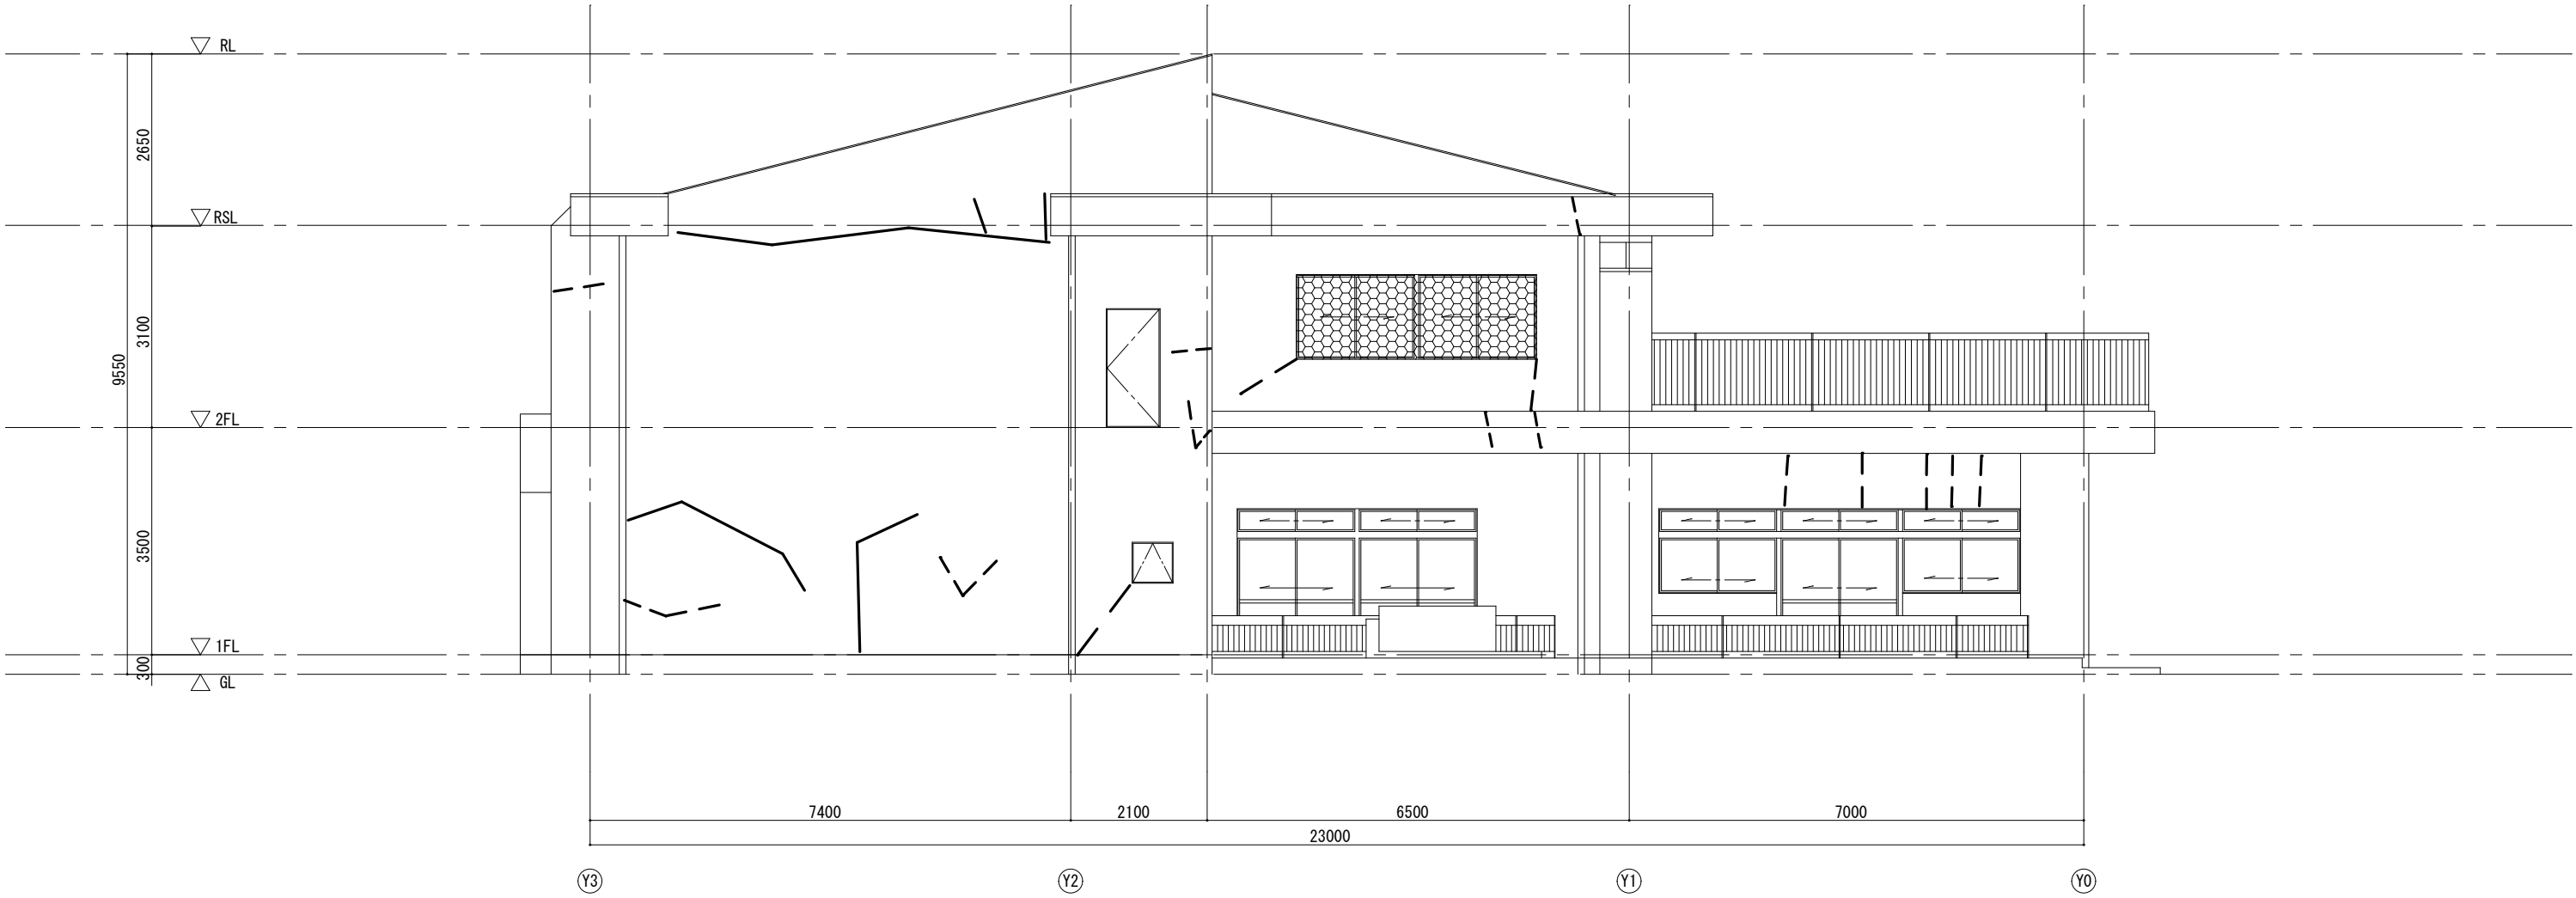
南側立面図(保育園) 1/100

| 凡例 | 劣化状態 | 補修方法 |
|---|---|---|
| | ひび割れ0.2mm未満 | シーリング工法 可とう性エポキシ樹脂 |
| | ひび割れ0.2mm以上～1.0mm以下 | Uカットシーリング材充填工法 可とう性エポキシ樹脂 |
| | 鉄筋爆裂 | コンクリート研り、鉄筋錆落しのうえエポキシ樹脂モルタル補修 |
| | 外壁浮き部補修 | アンカーピンニング部分エポキシ樹脂モルタル充填工法 |

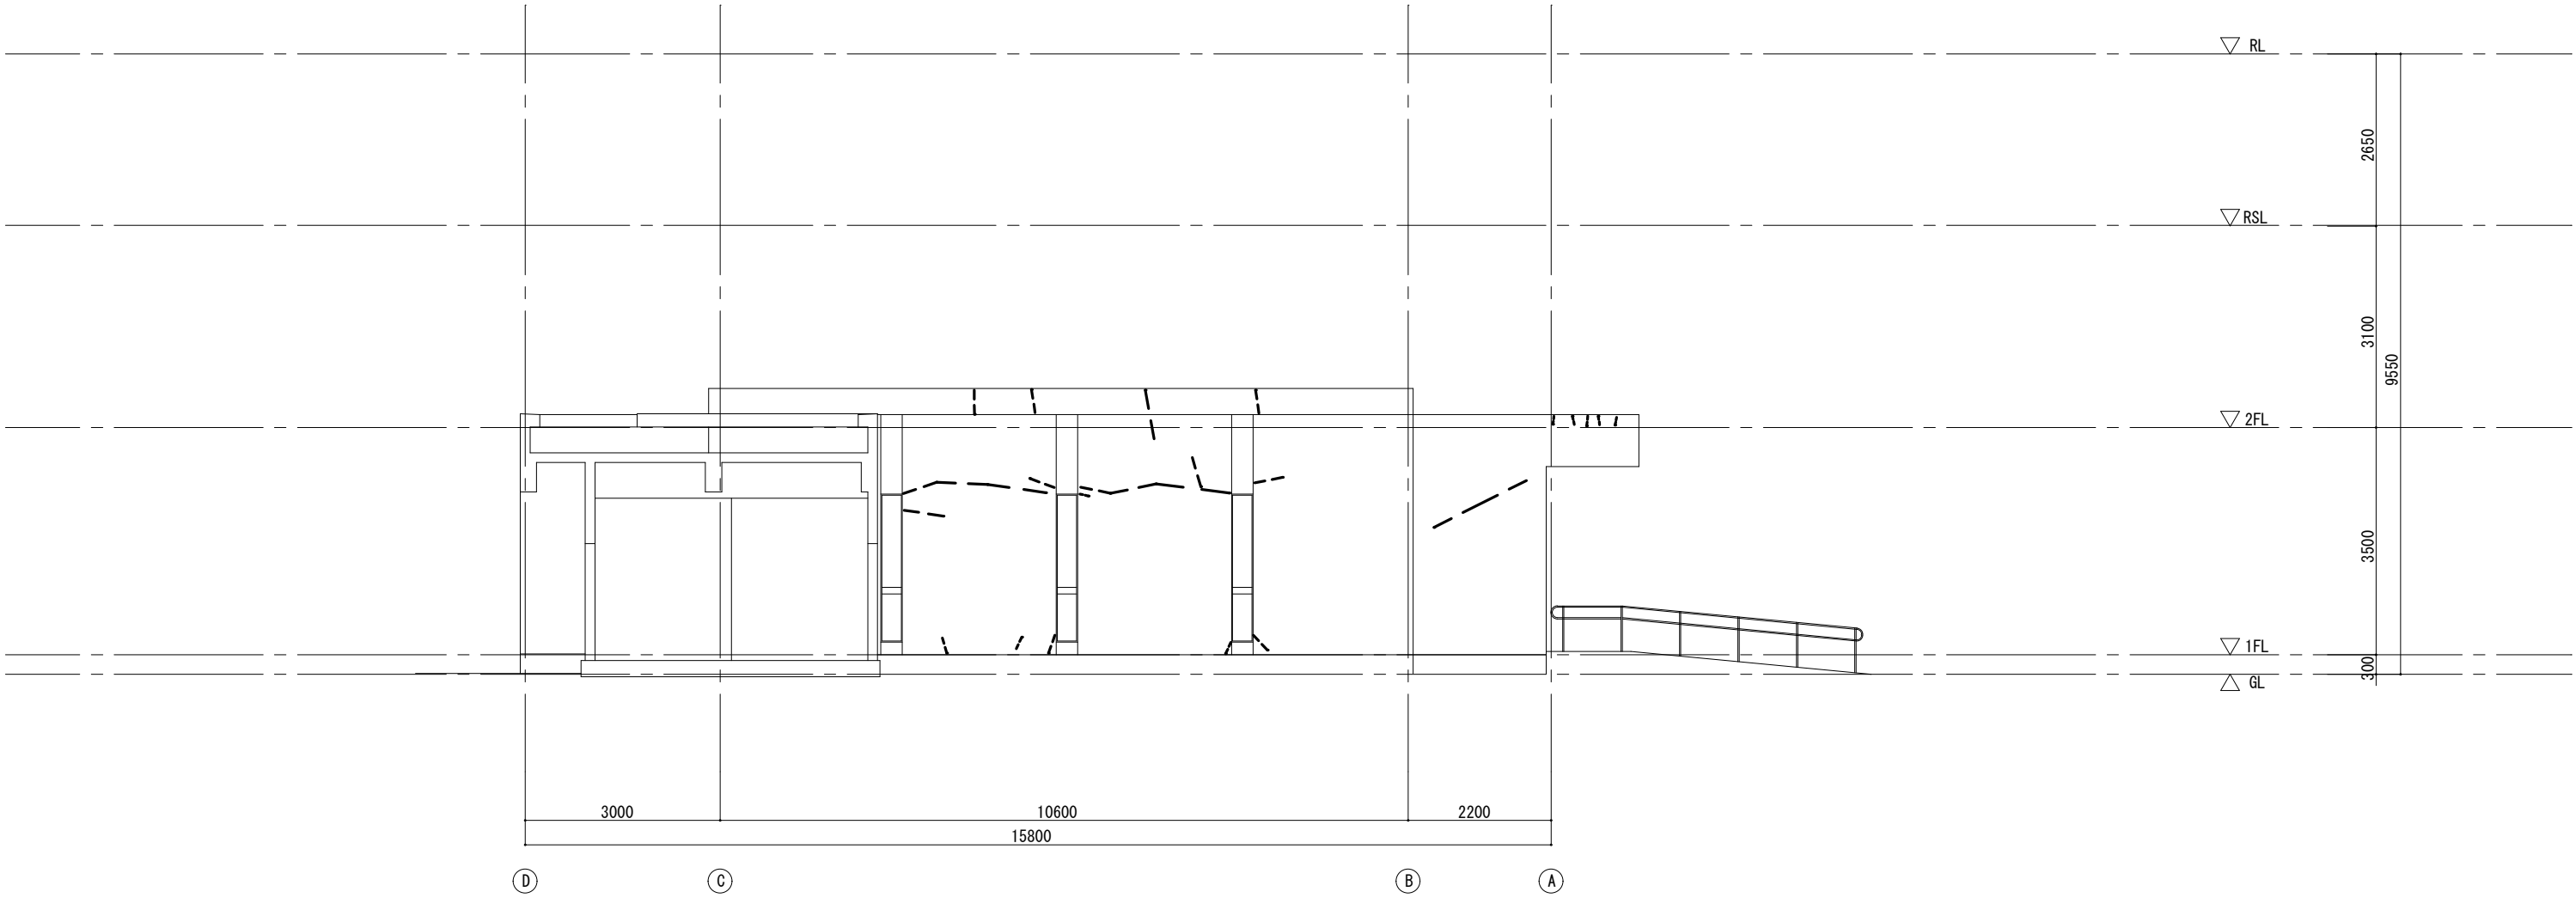
南側立面図(ふれあいの家) 1/100

| 凡例 | 劣化状態 | 補修方法 |
|---|---|---|
| | ひび割れ0.2mm未満 | シーリング工法 可とう性エポキシ樹脂 |
| | ひび割れ0.2mm以上～1.0mm以下 | Uカットシーリング材充填工法 可とう性エポキシ樹脂 |
| | 鉄筋爆裂 | コンクリート研り、鉄筋錆落しのうえエポキシ樹脂モルタル補修 |
| | 外壁浮き部補修 | アンカーピンニング部分エポキシ樹脂モルタル充填工法 |

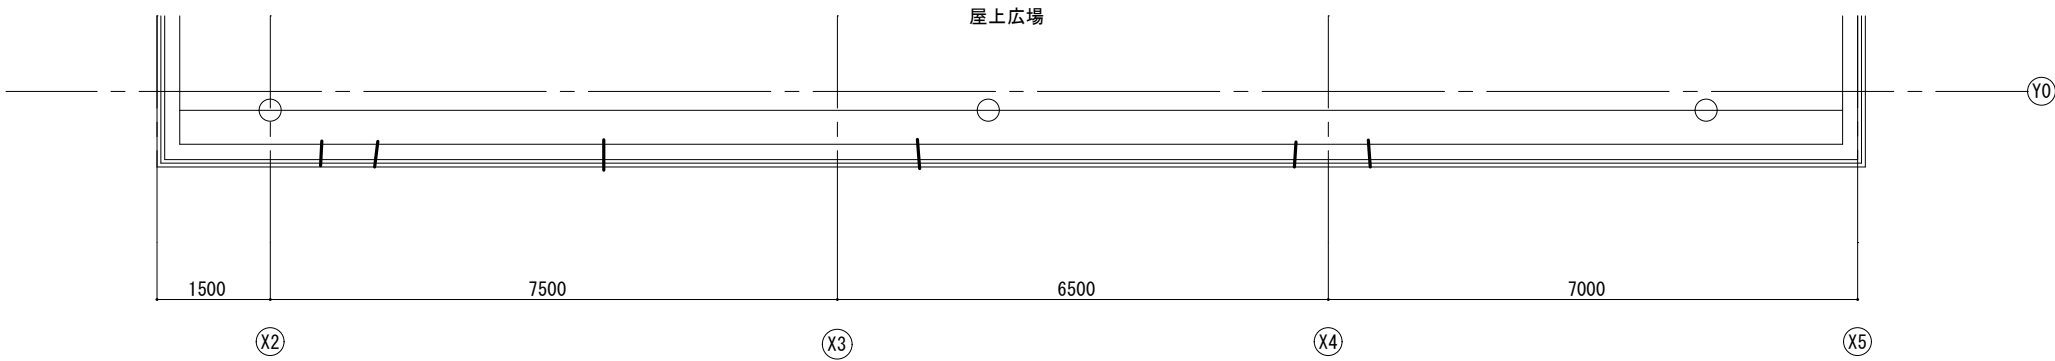
屋上広場パラペット天端 1/100

| 凡例 | 劣化状態 | 補修方法 |
|---|---|---|
| | ひび割れ0.2mm未満 | シーリング工法 可とう性エポキシ樹脂 |
| | ひび割れ0.2mm以上～1.0mm以下 | Uカットシーリング材充填工法 可とう性エポキシ樹脂 |
| | 鉄筋爆裂 | コンクリート研り、鉄筋錆落しのうえエポキシ樹脂モルタル補修 |

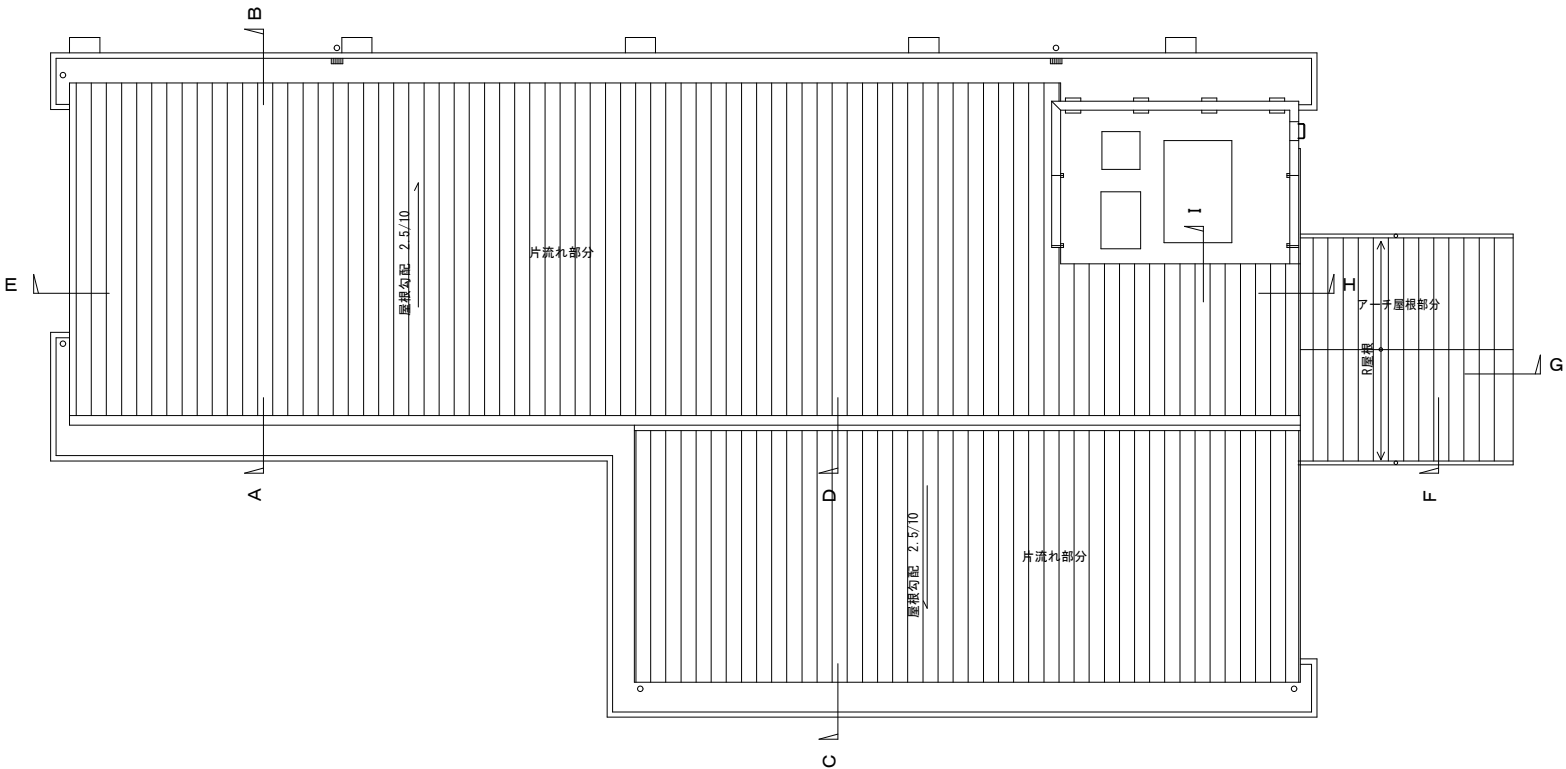
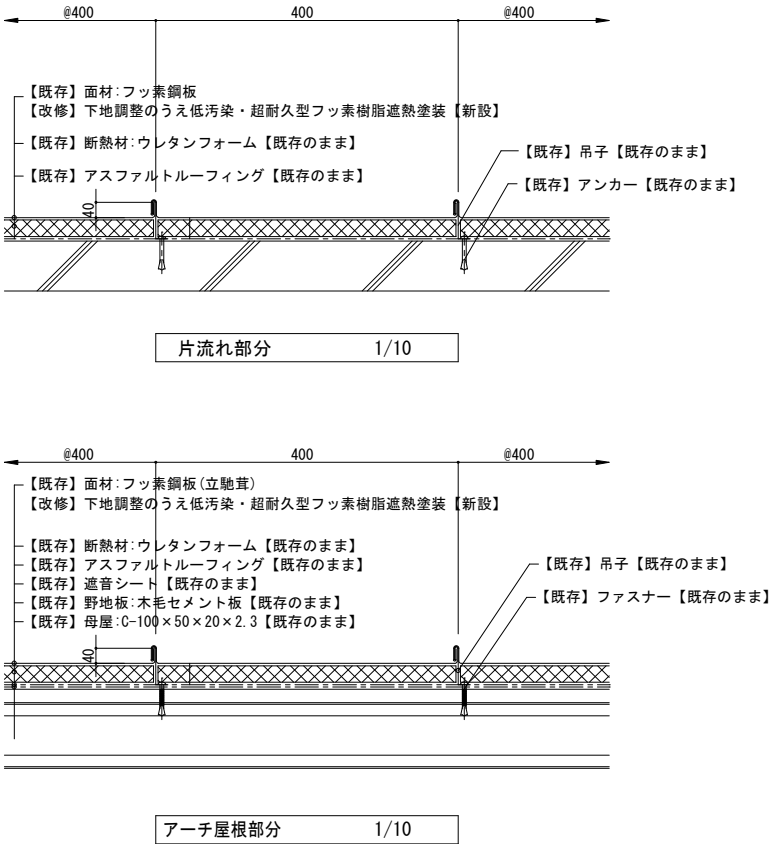
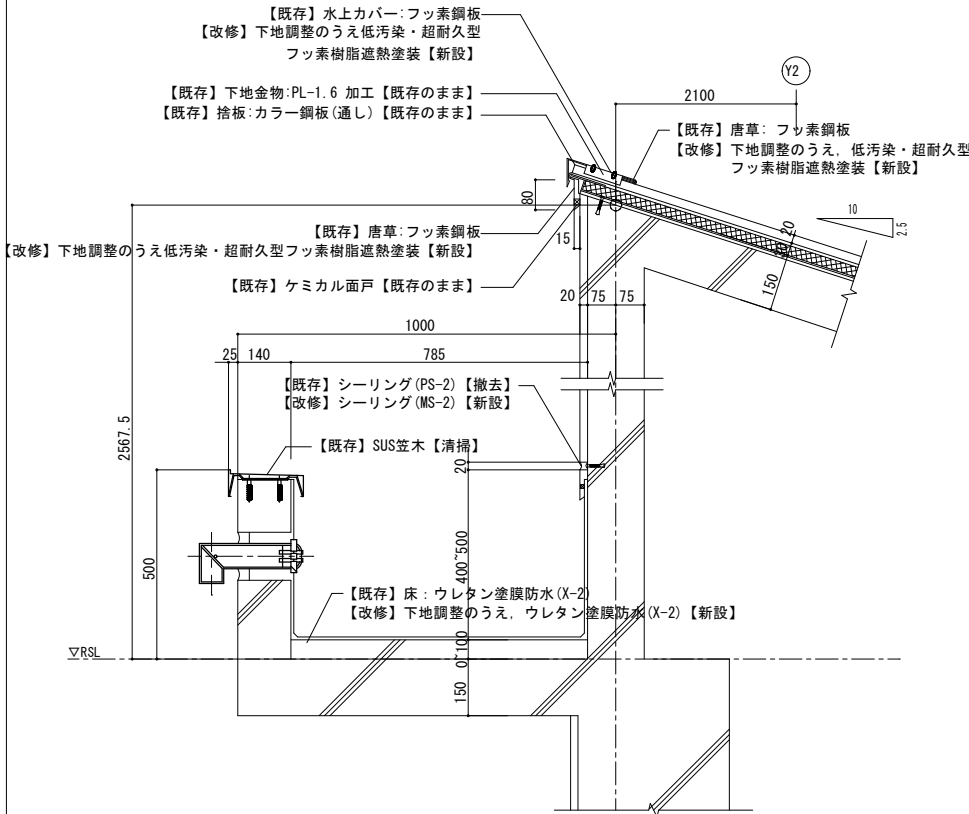
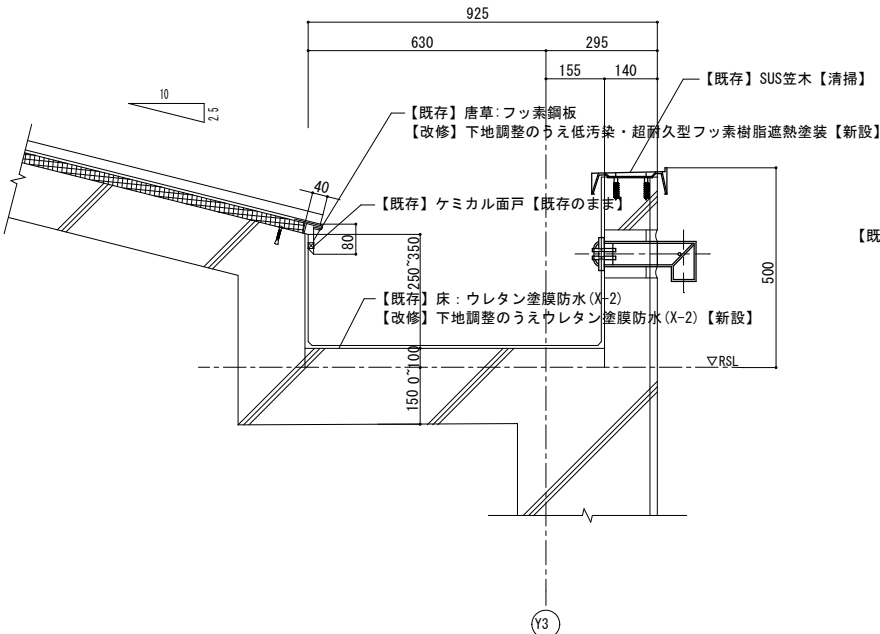
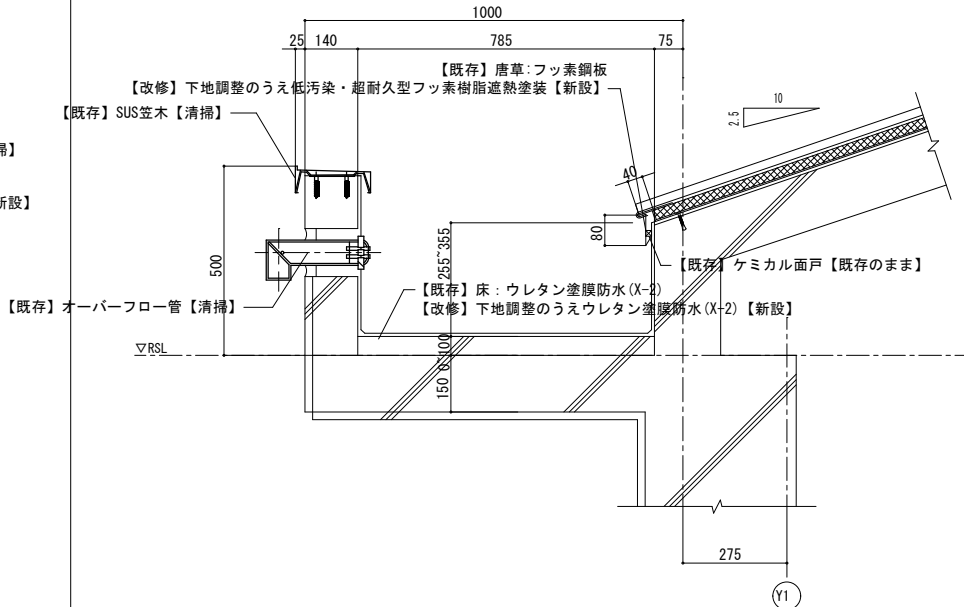
屋根詳細図 1

| D－D断面詳細図 | | 1/20 | E－E断面詳細図 | | 1/20 | F－F断面詳細図 | | 1/20 | |
| <div>【既存】水上カバー:フッ素鋼板<br/>【改修】下地調整のうえ低汚染・超耐久型フッ素樹脂遮熱塗装【新設】</div> <div>【既存】下地金物:PL-1.6加工【既存のまま】<br/>【既存】捨板:カラー鋼板（通し）【既存のまま】</div> <div>【既存】唐草:フッ素鋼板【既存のまま】<br/>【改修】下地調整のうえ低汚染・超耐久型フッ素樹脂遮熱塗装【新設】</div> <div>【既存】ケミカル面戸【既存のまま】</div> <div>【既存】シーリング(PS-2)【撤去】<br/>【改修】シーリング(MS-2)【新設】</div> <div>【既存】水切:フッ素鋼板<br/>【改修】下地調整のうえ低汚染・超耐久型フッ素樹脂遮熱塗装【新設】</div> <div>【既存】捨板:カラー鋼板(通し)【既存のまま】<br/>【既存】ケミカル面戸【既存のまま】</div> <div>【既存】シブキ返し:フッ素鋼板<br/>【改修】下地調整のうえ低汚染・超耐久型フッ素樹脂遮熱塗装【新設】</div> <div>【既存】下地金物:カラー鋼板【既存のまま】</div> | | | <div>【既存】金属屋根:フッ素鋼板<br/>【改修】下地調整のうえ低汚染・超耐久型フッ素樹脂遮熱塗装【新設】</div> <div>【既存】唐草:フッ素鋼板<br/>【改修】下地調整のうえ低汚染・超耐久型フッ素樹脂遮熱塗装【新設】</div> <div>【既存】ケミカル面戸【既存のまま】</div> | | | <div>【既存】金属屋根:フッ素鋼板<br/>【改修】下地調整のうえ低汚染・超耐久型フッ素樹脂遮熱塗装【新設】</div> <div>【既存】唐草:フッ素鋼板<br/>【改修】下地調整のうえ低汚染・超耐久型フッ素樹脂遮熱塗装【新設】</div> <div>【既存】硬質塩化ビニール製軒樋【撤去】<br/>【改修】硬質塩化ビニール製軒樋【新設】</div> <div>【既存】軒天:★ケイ酸カルシウム板 t6目透貼り+EP【撤去】<br/>【改修】化粧ケイ酸カルシウム板目透貼り【新設】</div> | | | |
| G－G断面詳細図 | | | 1/20 | H－H断面詳細図 | | 1/20 | I－I断面詳細図 | | 1/20 |
| <div>【既存】唐草:フッ素鋼板<br/>【改修】下地調整のうえ低汚染・超耐久型フッ素樹脂遮熱塗装【新設】</div> <div>【既存】唐草:フッ素鋼板<br/>【改修】下地調整のうえ低汚染・超耐久型フッ素樹脂遮熱塗装【新設】</div> <div>【既存】ケミカル面戸【既存のまま】</div> | | | <div>【既存】金属屋根:フッ素鋼板<br/>【改修】下地調整のうえ低汚染・超耐久型フッ素樹脂遮熱塗装【新設】</div> <div>【既存】唐草:フッ素鋼板<br/>【改修】下地調整のうえ低汚染・超耐久型フッ素樹脂遮熱塗装【新設】</div> <div>【既存】ケミカル面戸【既存のまま】</div> <div>【既存】シーリング(PS-2)【撤去】<br/>【改修】シーリング(MS-2)【新設】</div> <div>【既存】水切:フッ素鋼板<br/>【改修】下地調整のうえ低汚染・超耐久型フッ素樹脂遮熱塗装【新設】</div> <div>【既存】ケミカル面戸【既存のまま】</div> | | | <div>【既存】金属屋根:フッ素鋼板<br/>【改修】下地調整のうえ低汚染・超耐久型フッ素樹脂遮熱塗装【新設】</div> <div>【既存】唐草:フッ素鋼板<br/>【改修】下地調整のうえ低汚染・超耐久型フッ素樹脂遮熱塗装【新設】</div> <div>【既存】軒樋（硬質塩化ビニール製）【撤去】<br/>【改修】軒樋（硬質塩化ビニール製）【新設】</div> | | | |

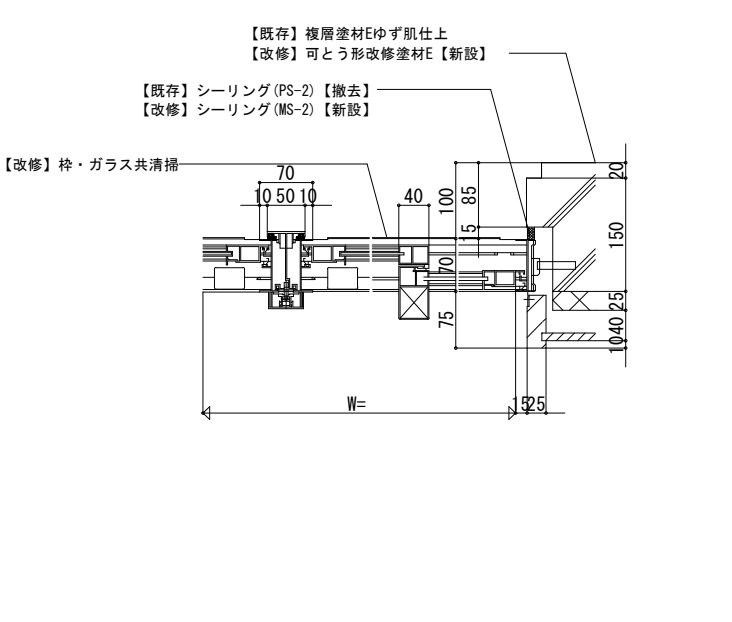
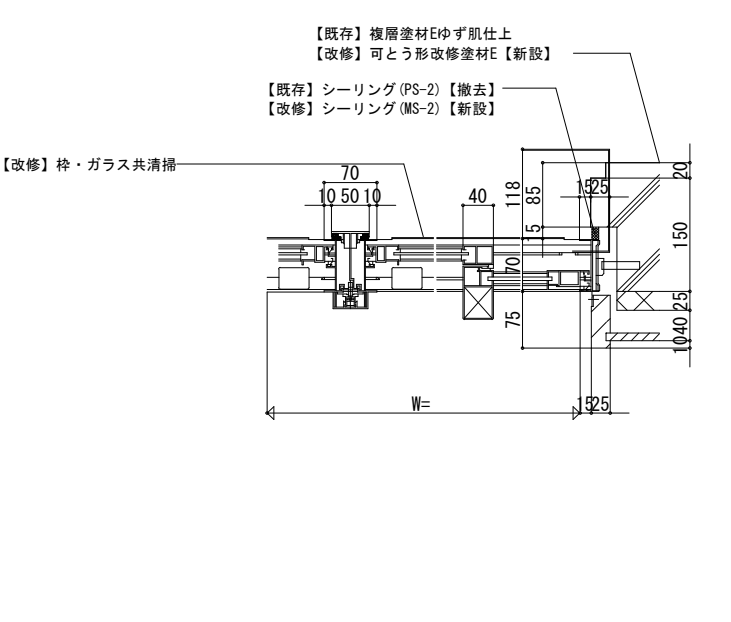
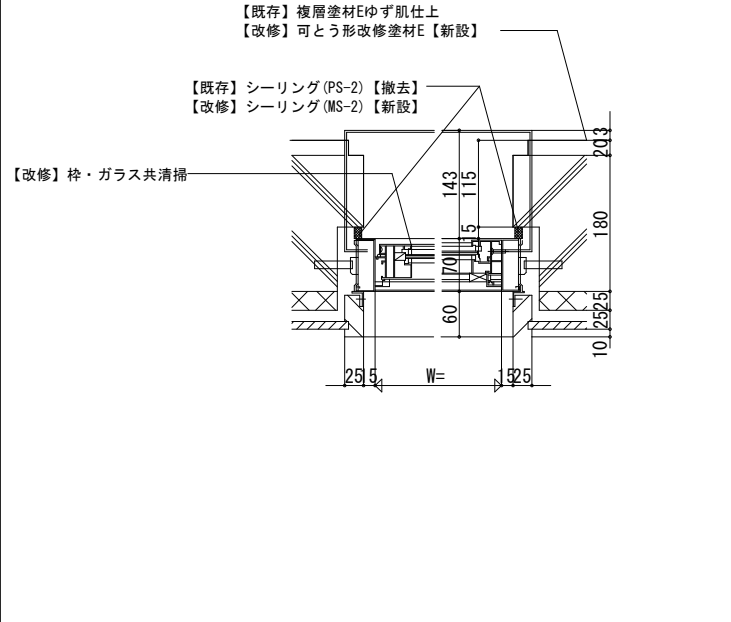
| <p>【既存】複層塗材Eゆず肌仕上<br/>【改修】可とう形改修塗材E【新設】</p> <p>【既存】シーリング(PS-2)【撤去】<br/>【改修】シーリング(MS-2)【新設】</p> <p>【改修】枠・ガラス共清掃</p> <p>70<br/>10 50 10<br/>40<br/>100<br/>15 85<br/>75<br/>1040 25<br/>150<br/>20<br/>W=<br/>25</p> | <p>【既存】複層塗材Eゆず肌仕上<br/>【改修】可とう形改修塗材E【新設】</p> <p>【既存】シーリング(PS-2)【撤去】<br/>【改修】シーリング(MS-2)【新設】</p> <p>【改修】枠・ガラス共清掃</p> <p>70<br/>10 50 10<br/>40<br/>118<br/>15 85<br/>75<br/>1040 25<br/>150<br/>20<br/>W=<br/>25</p> | <p>【既存】複層塗材Eゆず肌仕上<br/>【改修】可とう形改修塗材E【新設】</p> <p>【既存】シーリング(PS-2)【撤去】<br/>【改修】シーリング(MS-2)【新設】</p> <p>【改修】枠・ガラス共清掃</p> <p>143<br/>115<br/>170<br/>60<br/>25<br/>W=<br/>25<br/>180<br/>10<br/>25<br/>203</p> | |

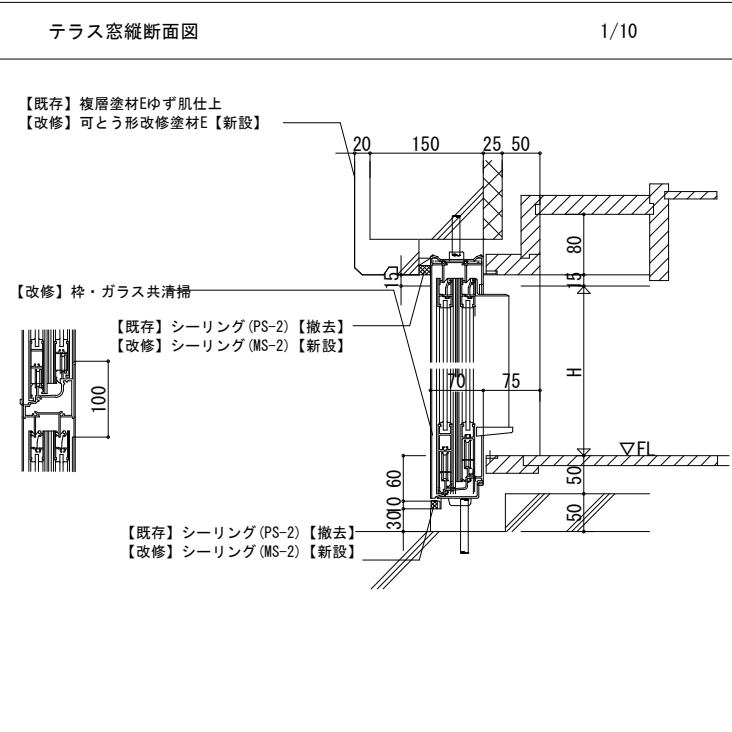
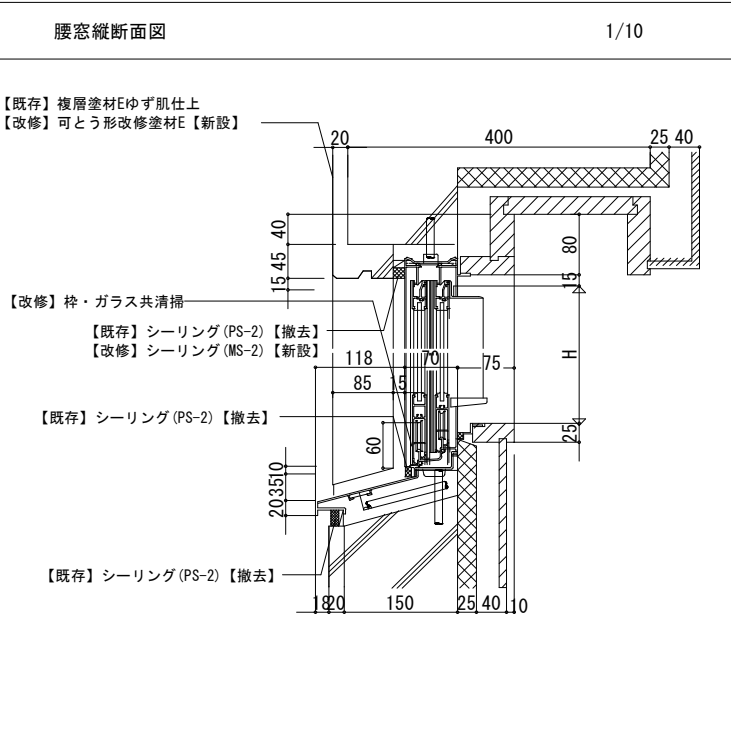
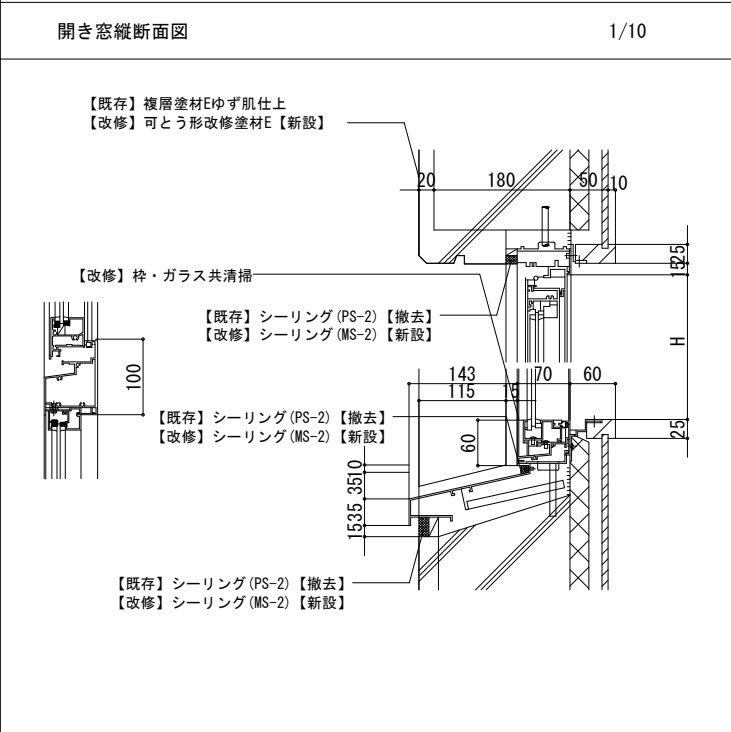
| <p>【既存】複層塗材Eゆず肌仕上<br/>【改修】可とう形改修塗材E【新設】</p> <p>【改修】枠・ガラス共清掃</p> <p>【既存】シーリング(PS-2)【撤去】<br/>【改修】シーリング(MS-2)【新設】</p> <p>【既存】シーリング(PS-2)【撤去】<br/>【改修】シーリング(MS-2)【新設】</p> <p>20<br/>150<br/>25 50<br/>15 80<br/>70<br/>75<br/>H<br/>50<br/>50<br/>300 60<br/>100<br/>△FL</p> | <p>【既存】複層塗材Eゆず肌仕上<br/>【改修】可とう形改修塗材E【新設】</p> <p>【改修】枠・ガラス共清掃</p> <p>【既存】シーリング(PS-2)【撤去】<br/>【改修】シーリング(MS-2)【新設】</p> <p>【既存】シーリング(PS-2)【撤去】</p> <p>【既存】シーリング(PS-2)【撤去】</p> <p>20<br/>400<br/>25 40<br/>15 45 40<br/>118<br/>85<br/>70<br/>75<br/>H<br/>25<br/>203510<br/>180<br/>150<br/>25 40 10</p> | <p>【既存】複層塗材Eゆず肌仕上<br/>【改修】可とう形改修塗材E【新設】</p> <p>【改修】枠・ガラス共清掃</p> <p>【既存】シーリング(PS-2)【撤去】<br/>【改修】シーリング(MS-2)【新設】</p> <p>【既存】シーリング(PS-2)【撤去】<br/>【改修】シーリング(MS-2)【新設】</p> <p>20<br/>180<br/>60 10<br/>15 80<br/>143<br/>115<br/>70<br/>60<br/>H<br/>25<br/>1535 3510<br/>100</p> | |

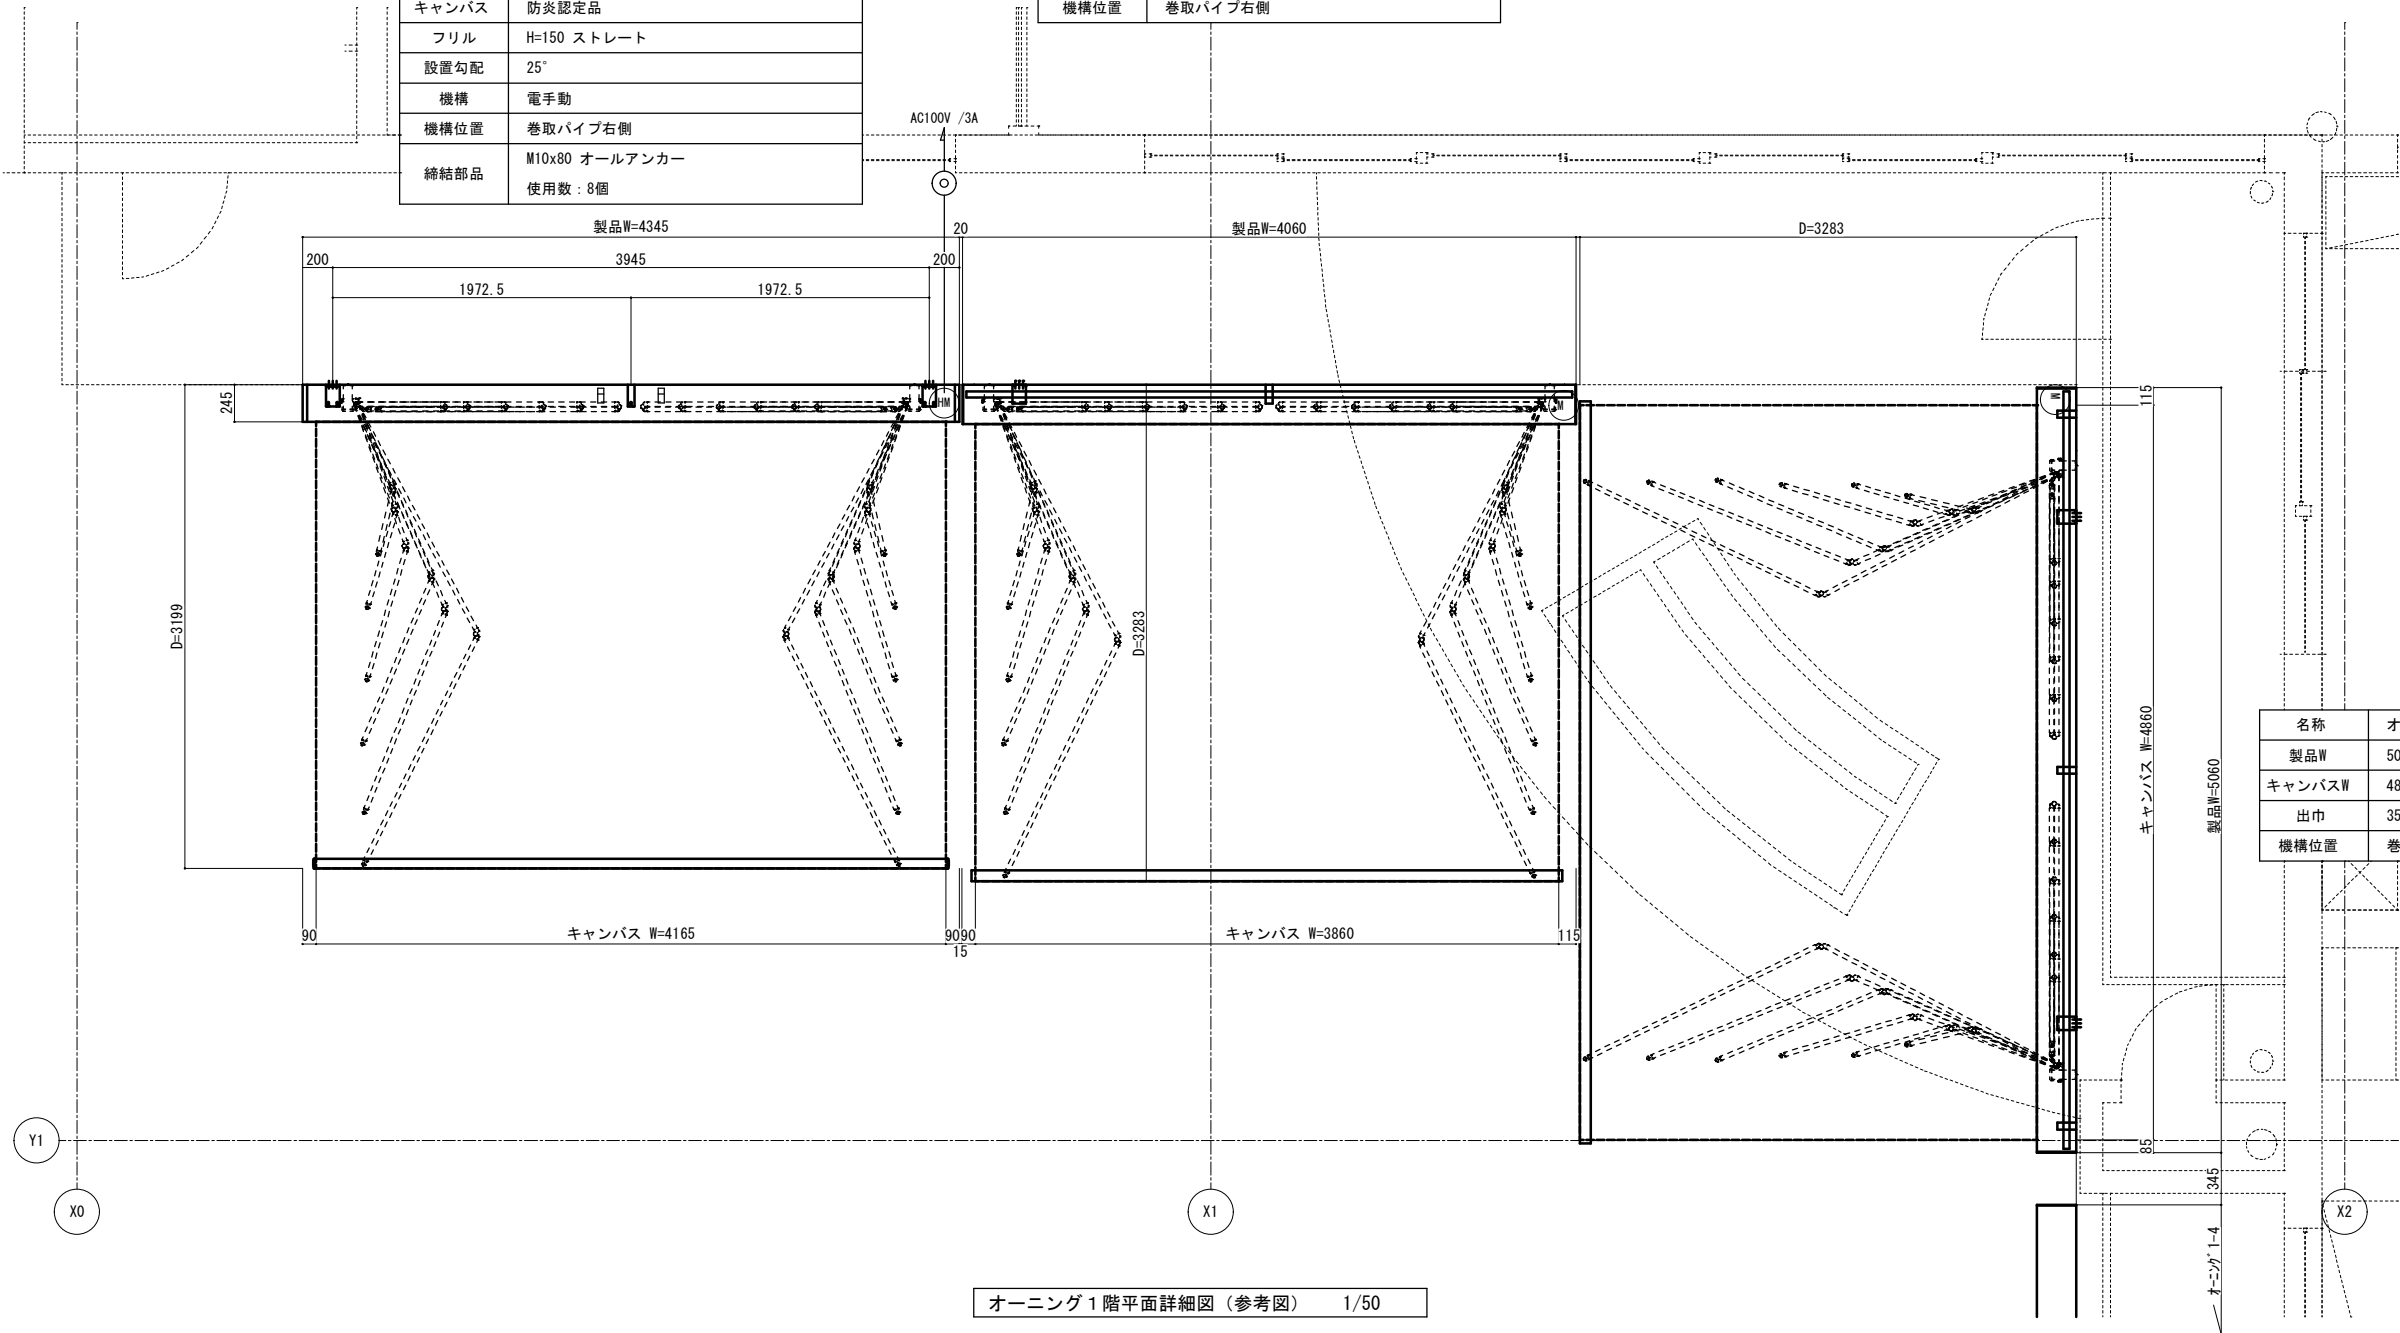
オーニング1階平面詳細図（参考図） 1/50

| 名称 | オーニング1-1【新設】 |
| 製品W | 4345 |
| キャンバスW | 4165 |
| 出巾 | 3199(35アーム) |
| キャンバス | 防災認定品 |
| フリル | H=150 ストレート |
| 設置勾配 | 25° |
| 機構 | 電手動 |
| 機構位置 | 巻取パイプ右側 |
| 締結部品 | M10x80 オールアンカー<br>使用数：8個 |

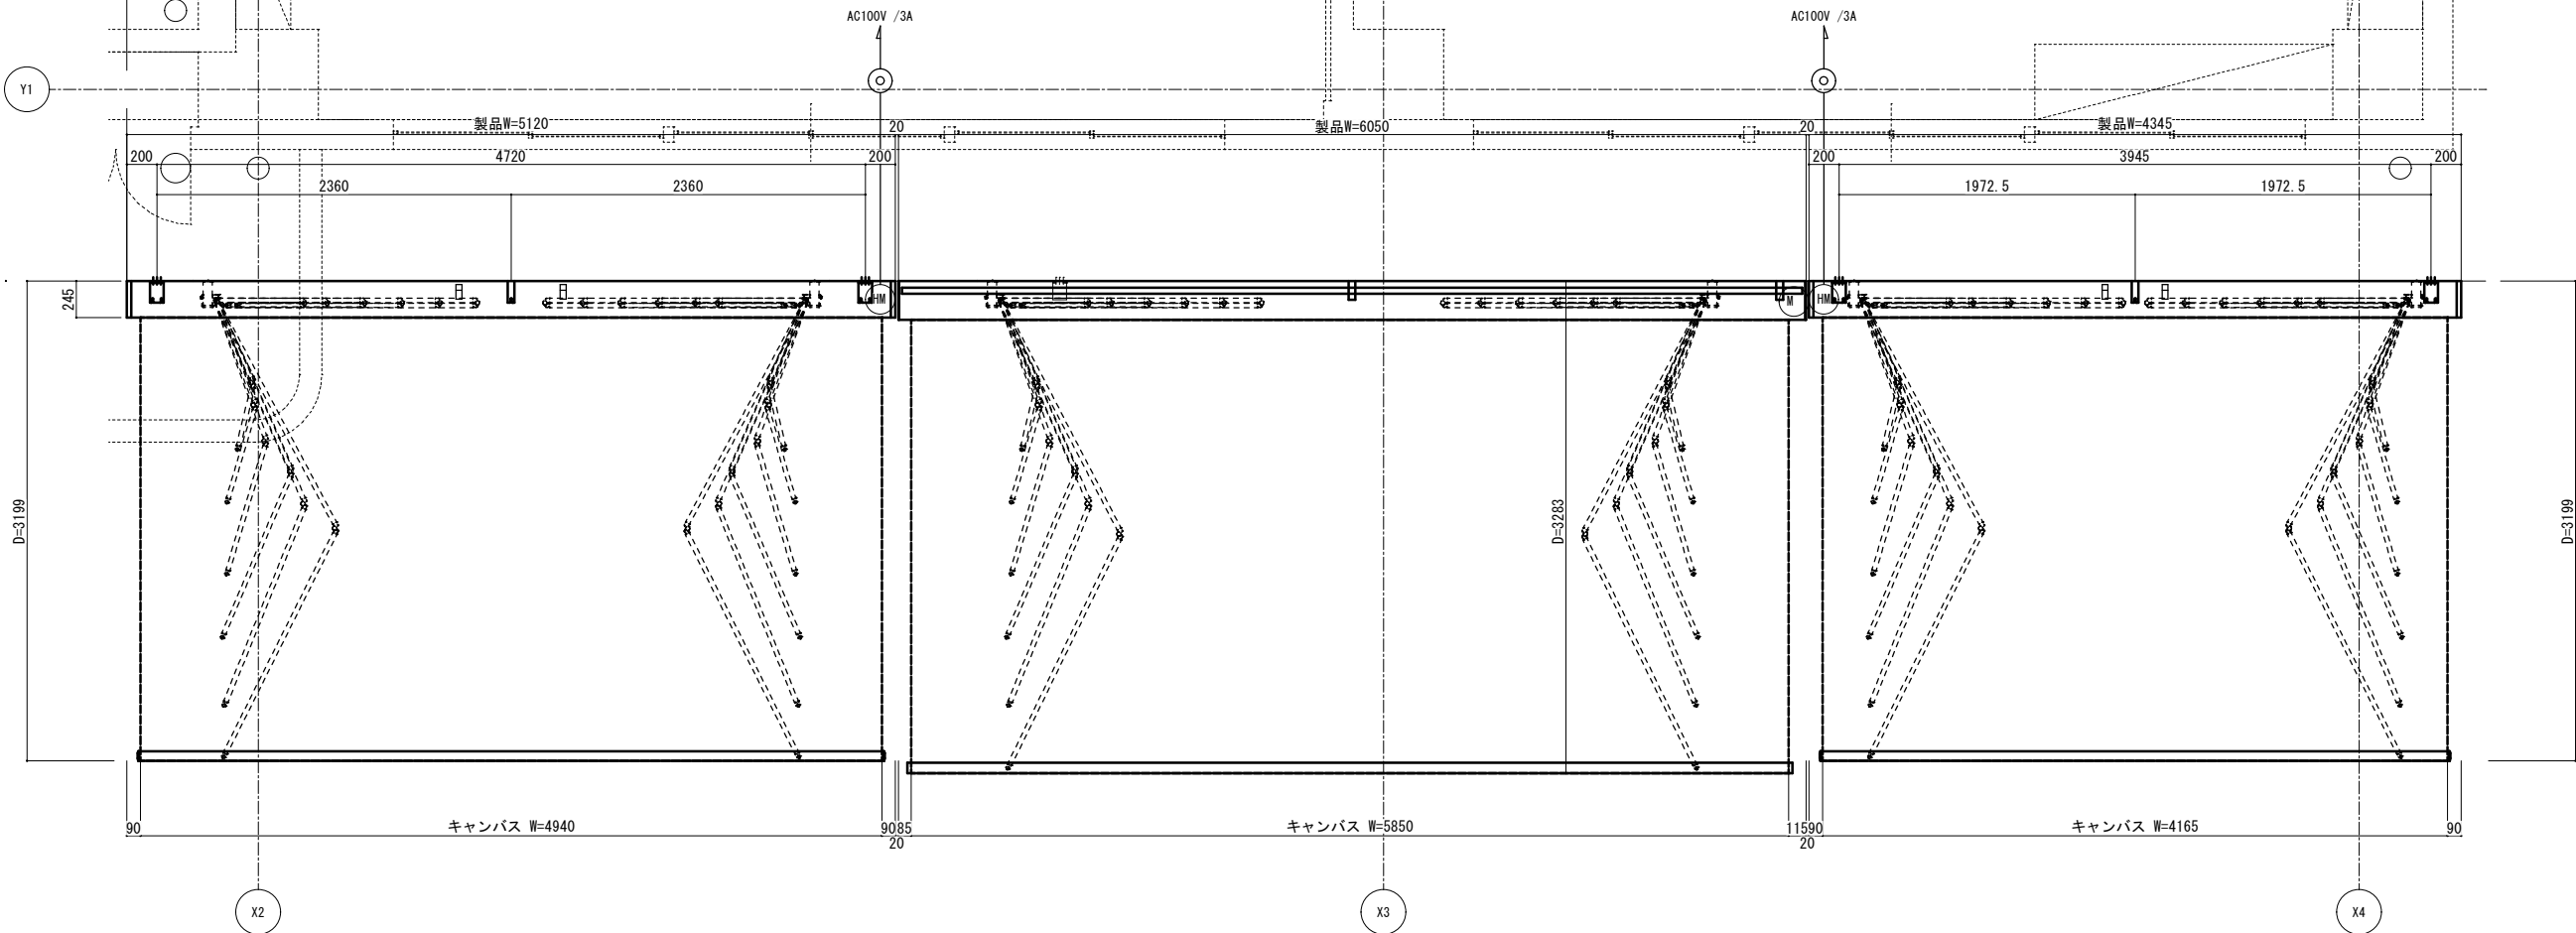
オーニング2階平面詳細図（参考図） 1/50

| 名称 | オーニング2-1【新設】 |
| 製品W | 5120 |
| キャンバスW | 4940 |
| 出巾 | 3199 (35アーム) |
| キャンバス | 防災認定品 |
| フリル | H=150 ストレート |
| 設置勾配 | 25° |
| 機構 | 電手動 |
| 機構位置 | 巻取パイプ右側 |
| 締結部品 | M10x80 オールアンカー<br>使用数：8個 |
