| 件 名 | | 調布市上石原ふれあいの家及び<br>調布市立上石原保育園改修工事 | |
| 階段・スロープ<br>詳細図 1 1/50, 1/20<br>【既存】 | | 令和7年度 | 令和7年10月 |

| 階段・スロープ<br>詳細図 1<br>【改修】 | 1/50, 1/20 | 令和7年度 | 令和7年10月 | No<br><b>A-38</b><br>70枚の内 |

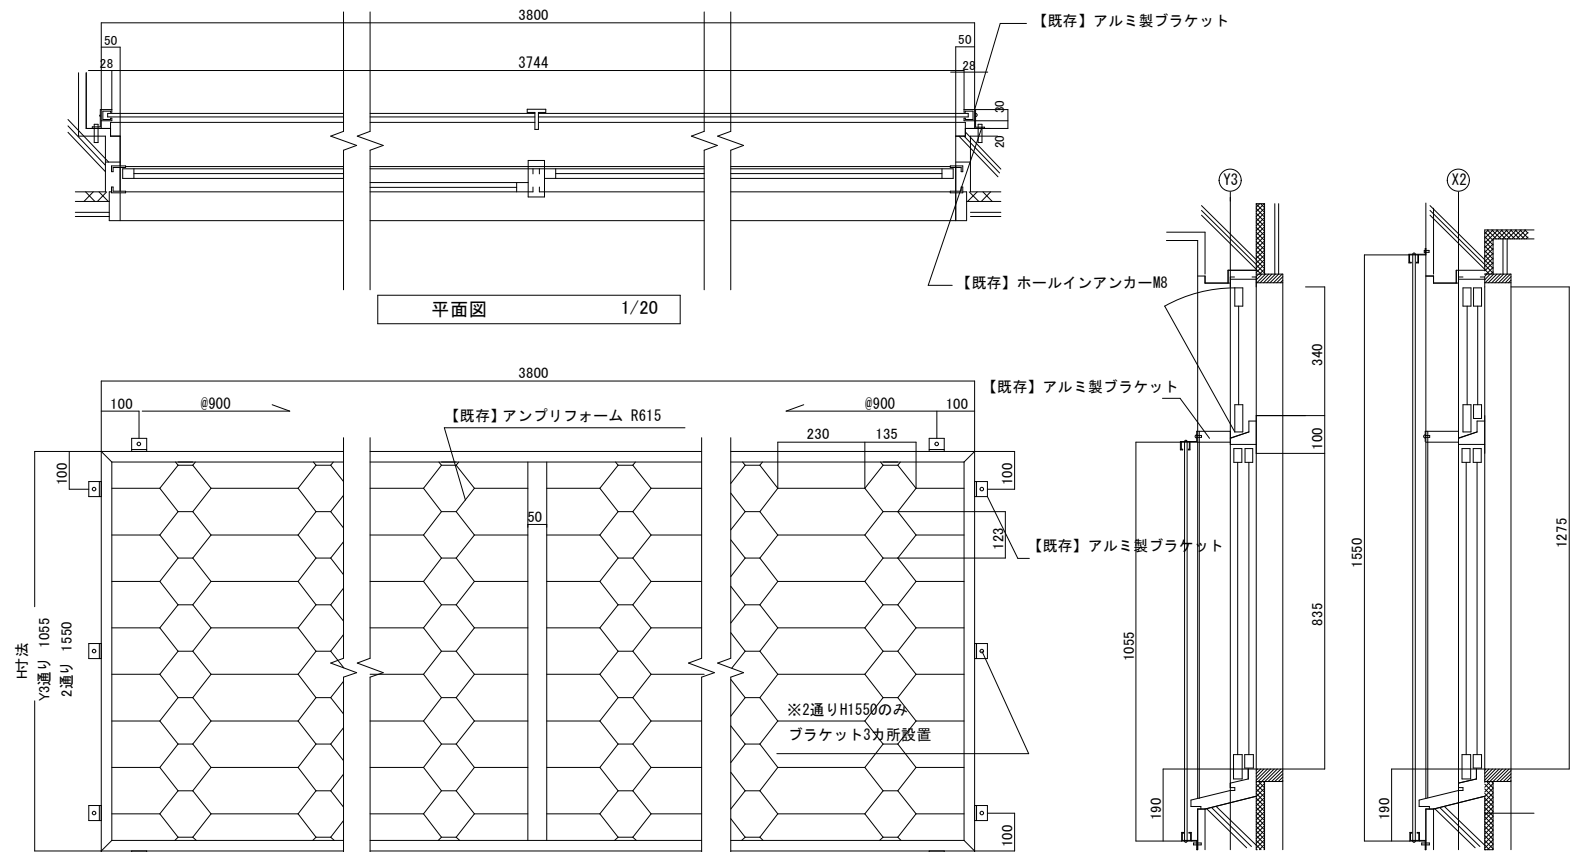
姿図 (X2通り) 1/20

※ アルミ製面格子は外壁及び建具改修工事時【一時取外】【清掃】のうえ、【再取付】とする。  
(アルミ製ブラケットは【既存のまま】とする。)

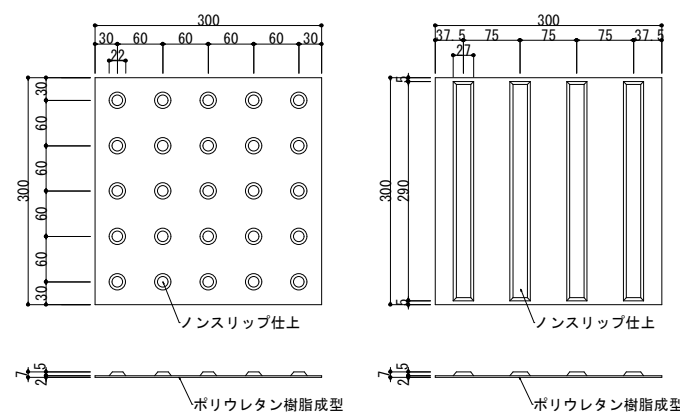
詳細図 1/10

点字シールはJIS製品とする。

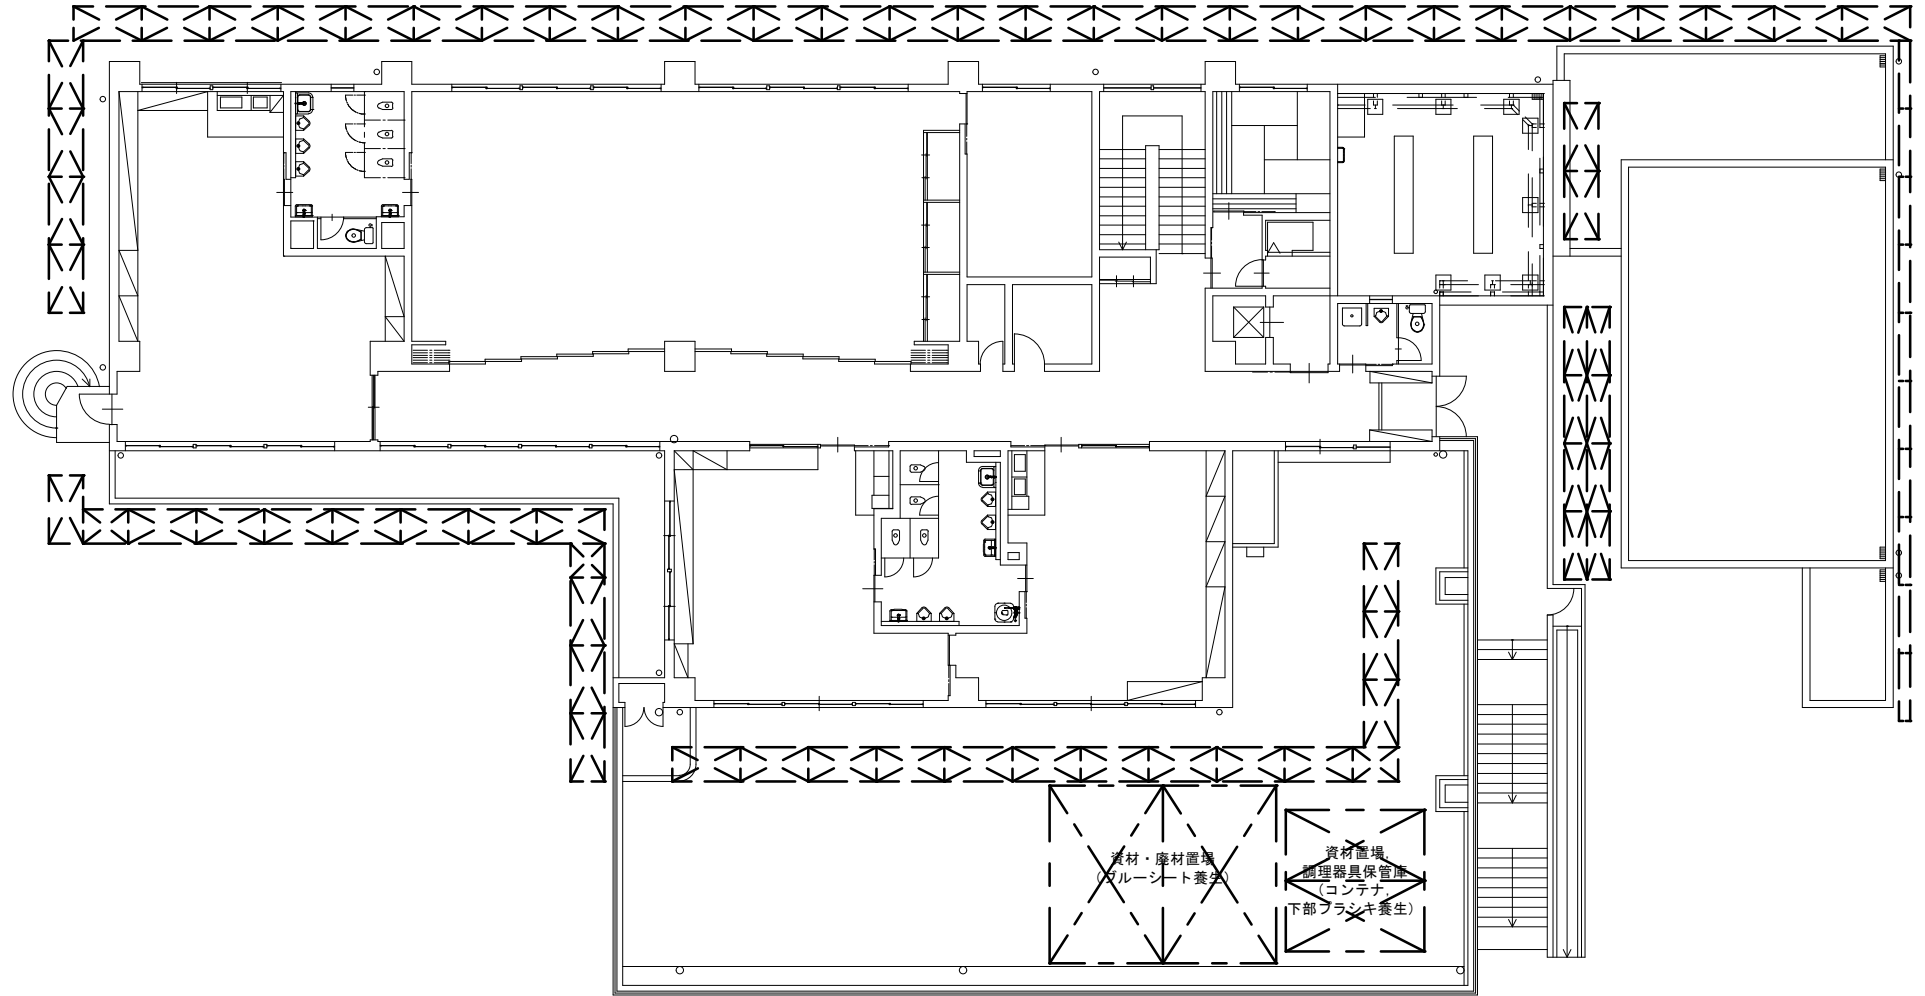
| | 手摺先行枠組足場w=900<br>上段は手摺h=1000設置 落下防止メッシュシート張り |
| | 単管ブラケット足場w=300<br>上段は手摺h=1000設置 落下防止メッシュシート張り |
