東京外かく環状道路(関越～東名)  
中央JCT南側ランプシールドトンネル工事の  
「工事の状況」や「事業用地外の掘進」などに関する  
オープンハウスの資料

令和7年8月24日～25日  
(三鷹市、調布市)

国土交通省 関東地方整備局 東京外かく環状国道事務所  
東日本高速道路(株) 関東支社 東京外環工事事務所  
中日本高速道路(株) 東京支社 東京工事事務所

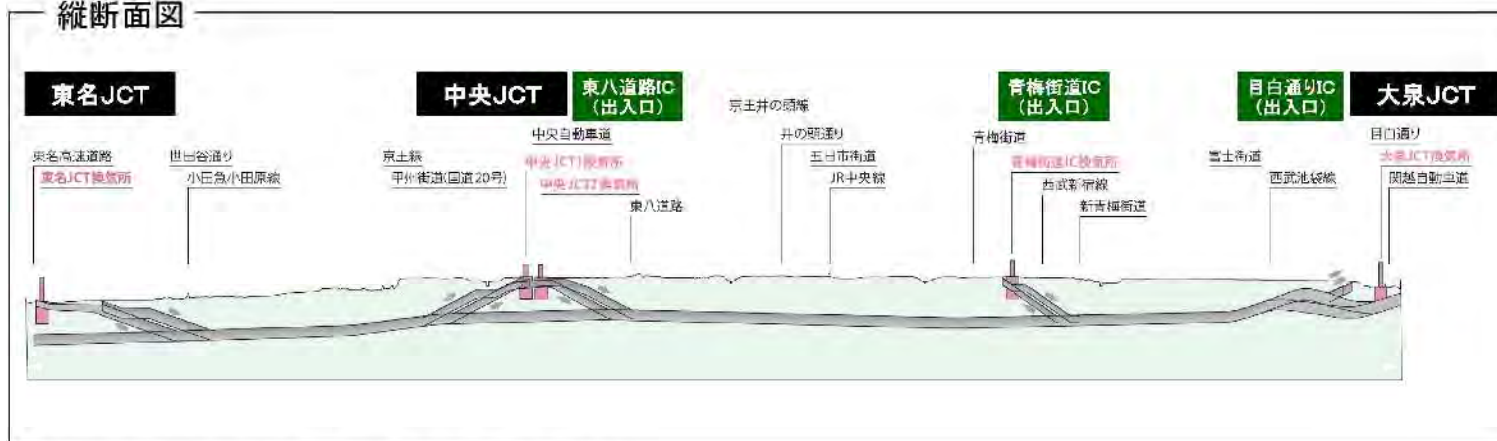
縦断面図

構造形式：地下式

(41m以上の大深度に計画)

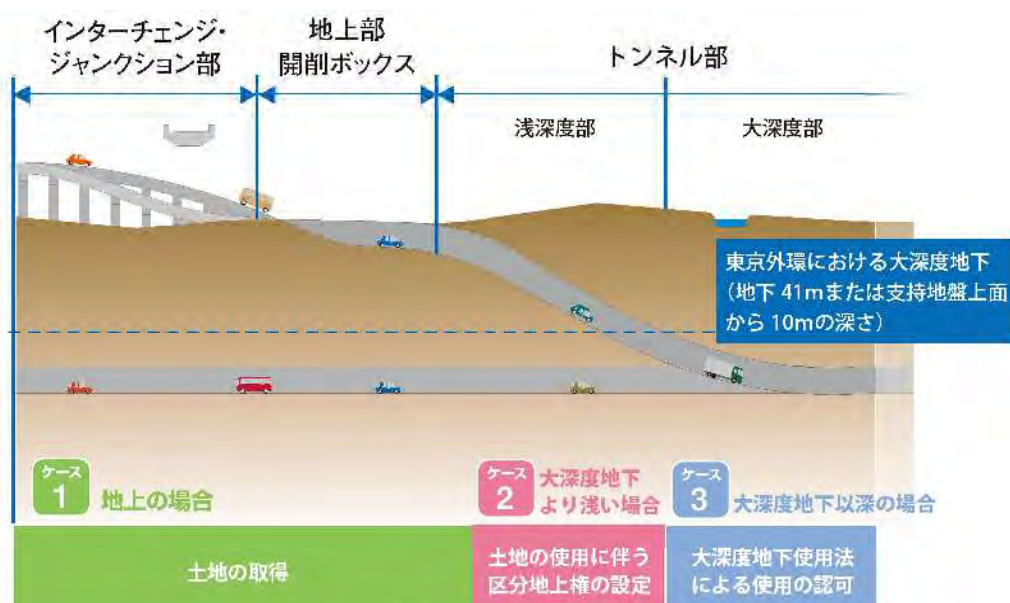
<イメージ図>

東京外かく環状道路（関越～東名）（以下「東京外環」という）の構造はイメージ図のとおり、主にインターチェンジ・ジャンクション部、地上部開削ボックス及びトンネル部に区分され、トンネル部はさらに浅深度部と大深度部に区分されます。

※浅深度部：トンネルの一部若しくは全ての構造が大深度地下より浅い箇所

大深度部：トンネルの全ての構造が大深度地下以深になる箇所（イメージ図ケース3）

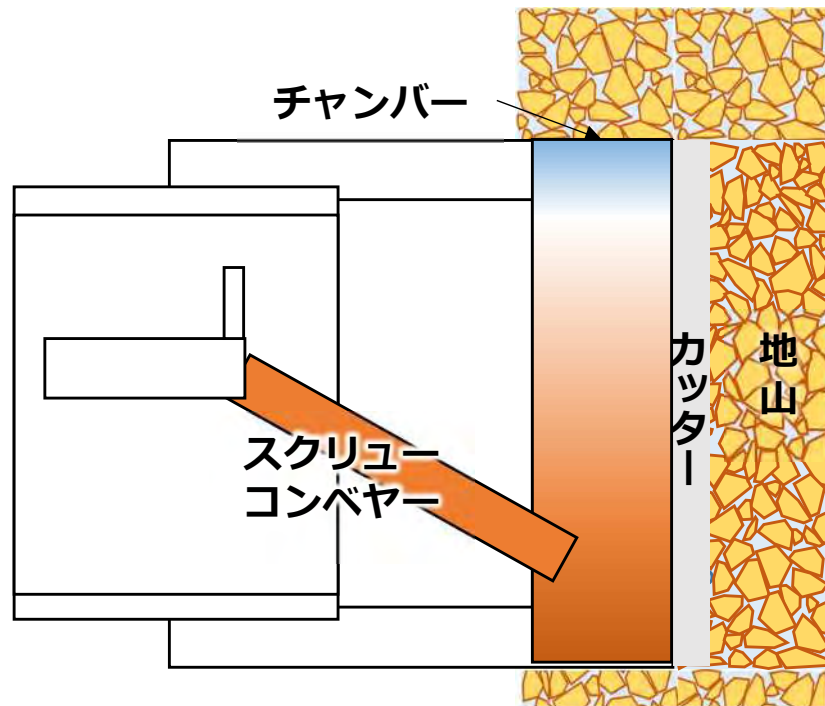
## 〈事故発生箇所付近での夜間停止〉

- 夜間の停止中に削った土と添加材が分離
- 下部に土砂がたまり、土が締め固まってしまった
- 翌朝、カッターが回らなくなってしまった

- 夜間の停止中に削った土と添加材が分離
- 下部に土砂がたまり、土が締め固まってしまった
- 翌朝、カッターが回らなくなってしまった

- 掘進停止中でも、土の締め固まりを生じさせません

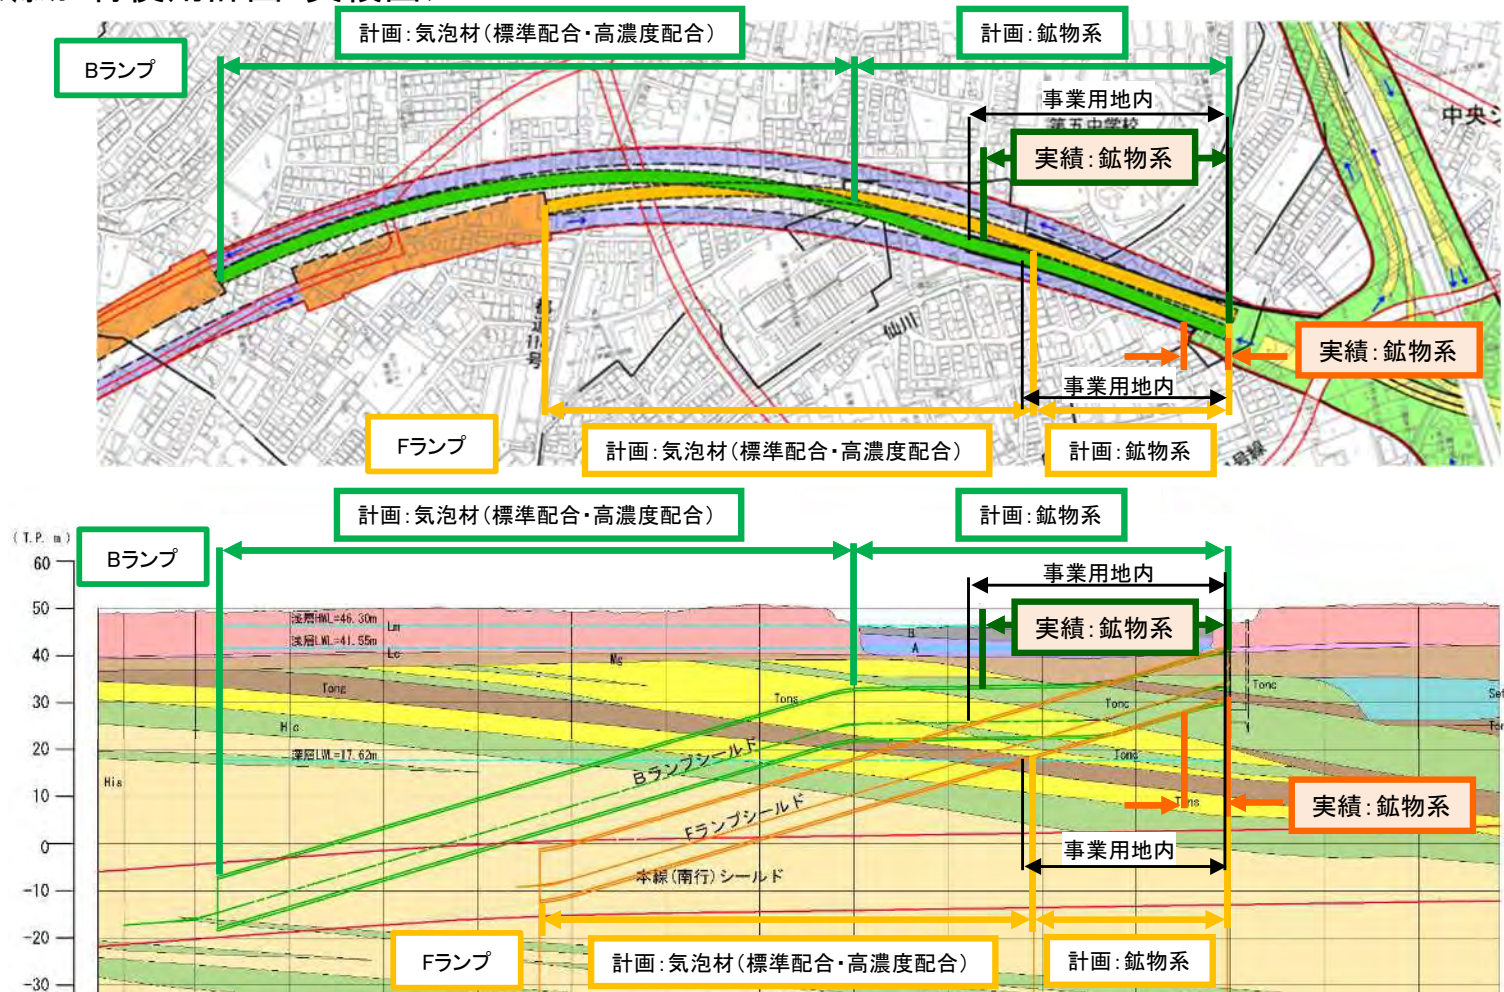
## ＜添加材使用計画・実績図＞

- 中央JCT B・Fランプシールドトンネル工事は、現在まで鉋物系の添加材を使用して土の締め固めを生じることなく、掘進を行っています。
- カッター回転不能となる事象は発生していません。
- なお、中央JCT Bランプシールドトンネル工事について、今後掘進を行う事業用地外の初期区間については、これまでの掘進実績を踏まえ鉋物系を使用した掘進を継続します。

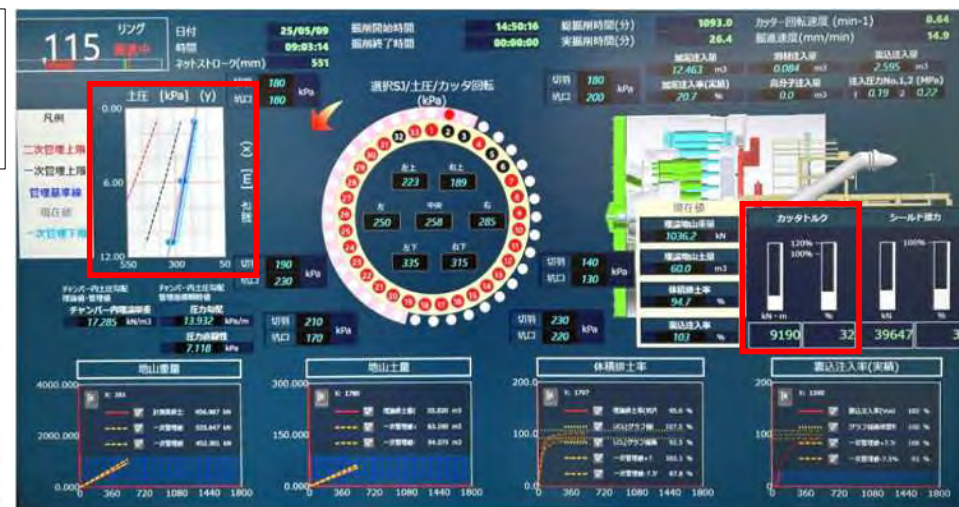
チャンバー内圧力勾配の確認

- カッタートルク※1、チャンバー内圧力勾配※2等の状況をリアルタイムで監視する設備を搭載しています。

- ※1 カッタートルク : マシン先端の地山面を掘削するのに必要なカッターの回転力  
 ※2 チャンバー内圧力勾配 : カッターヘッドと隔壁との間の土砂を充填させる空間内に生じた鉛直方向の圧力変化量

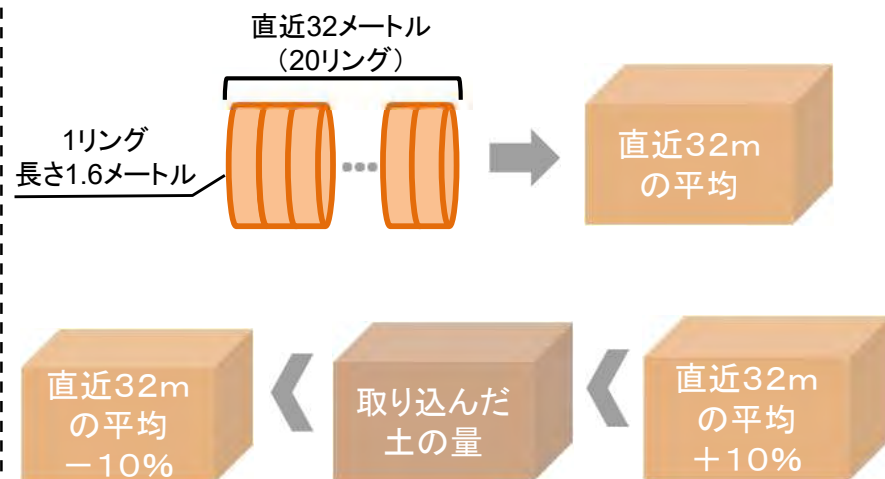
＜従来の管理方法＞

○従来の管理方法では、異常の兆候が確認できなかった

- 直近32mの平均取り込み量と比較して管理
- 土の取り込み量の管理値は±10%に設定

- 土の取り込み量の管理値を厳格化
- 土の取り込み量の管理項目を追加
- 工事体制の強化

○陥没発生箇所の実績から、管理値を±10%から±7.5%に厳格化

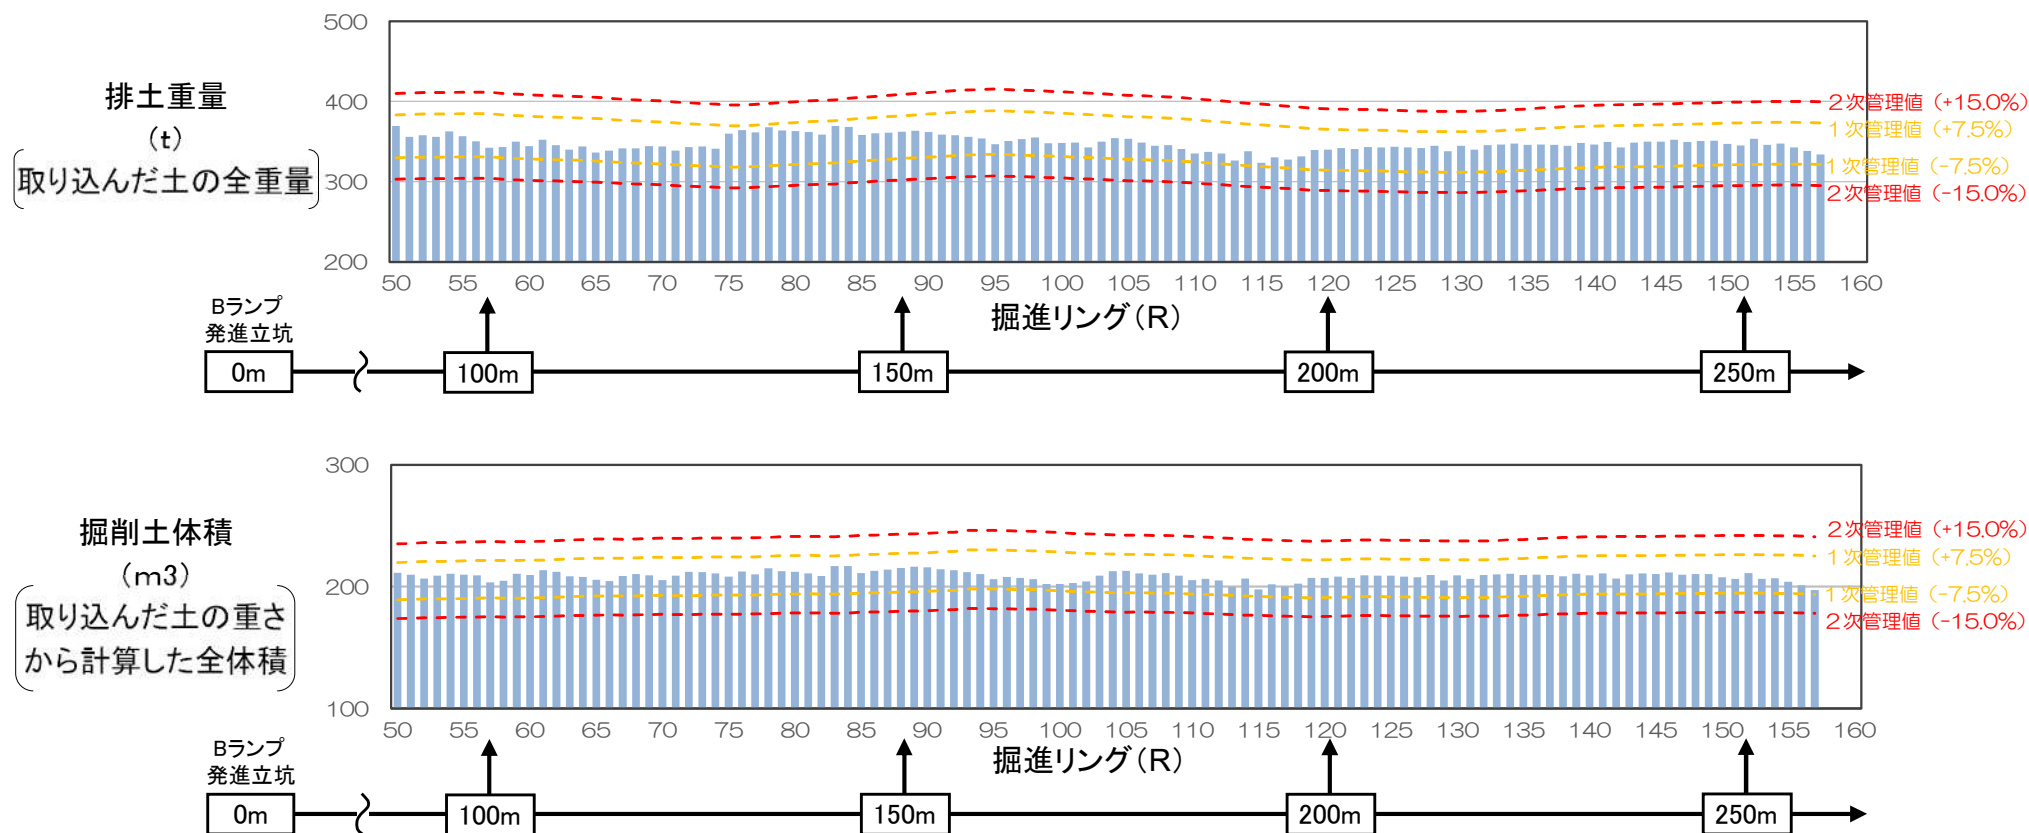
## 中央JCT Bランプシールドトンネル工事の施工データ(排土重量・掘削土体積・排土率)

- 管理値を±10%から±7.5%に厳格化した排土重量、掘削土体積、新たな管理値として追加した排土率を用いて、排土量管理を実施しています。
- 排土重量、掘削土体積、排土率を確認し、掘進における管理フロー(切羽の安定管理、掘削土量)に基づき、適切に施工が行われていることを確認しています。
- 排土重量、掘削土体積は1次管理値の範囲内であることを確認しています。

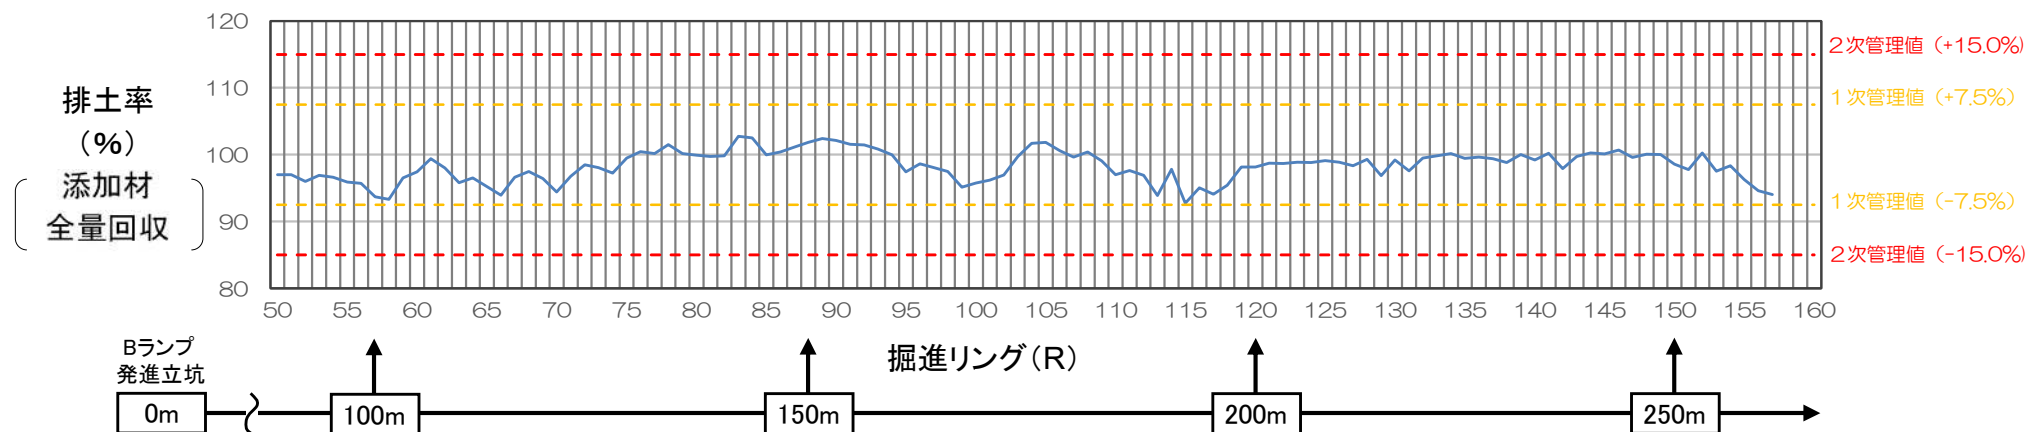
## 中央JCT Bランプシールドトンネル工事の施工データ(掘削土重量・排土体積・排土率)

- 体積の比較(排土率)は、1次管理値の範囲で収まっていることを確認しています。
- 掘進における管理フロー(切羽の安定管理、掘削土量)に基づき、適切に施工が行われていることを確認しています。

$$\frac{\text{取り込んだ体積 (重さ/単位体積重量)}}{\text{掘進部分の体積 (マシン面積 \times 掘進距離)}} \times 100(\%)$$

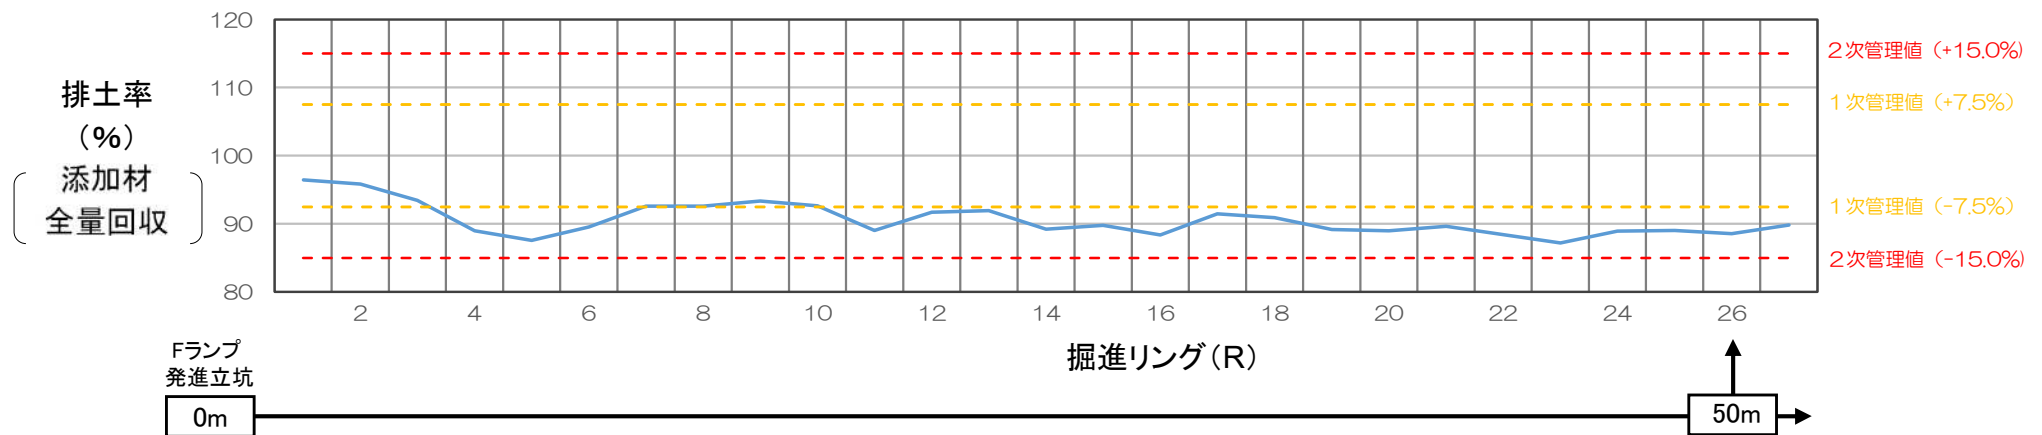
## 中央JCT フランプシールドトンネル工事の施工データ(掘削土重量・排土体積・排土率)

- 掘進における管理フロー(切羽の安定管理、掘削土量)に基づき、適切に施工が行われていることを確認しています。
- 排土率は、下限側の1次管理値を超過する傾向が確認されたことから、各施工データの確認を行い、異常の兆候がないことを確認し、掘進を継続しています。

※1次管理値を超過した区間について(4~6R及び11~27R)

- ・ 砂・礫分が比較的多い地盤であったため、掘進する際の圧力により、地山に存在する間隙水等が掘削断面の外に押し出されたことなどで、排土率が低くなったものと考えられます。

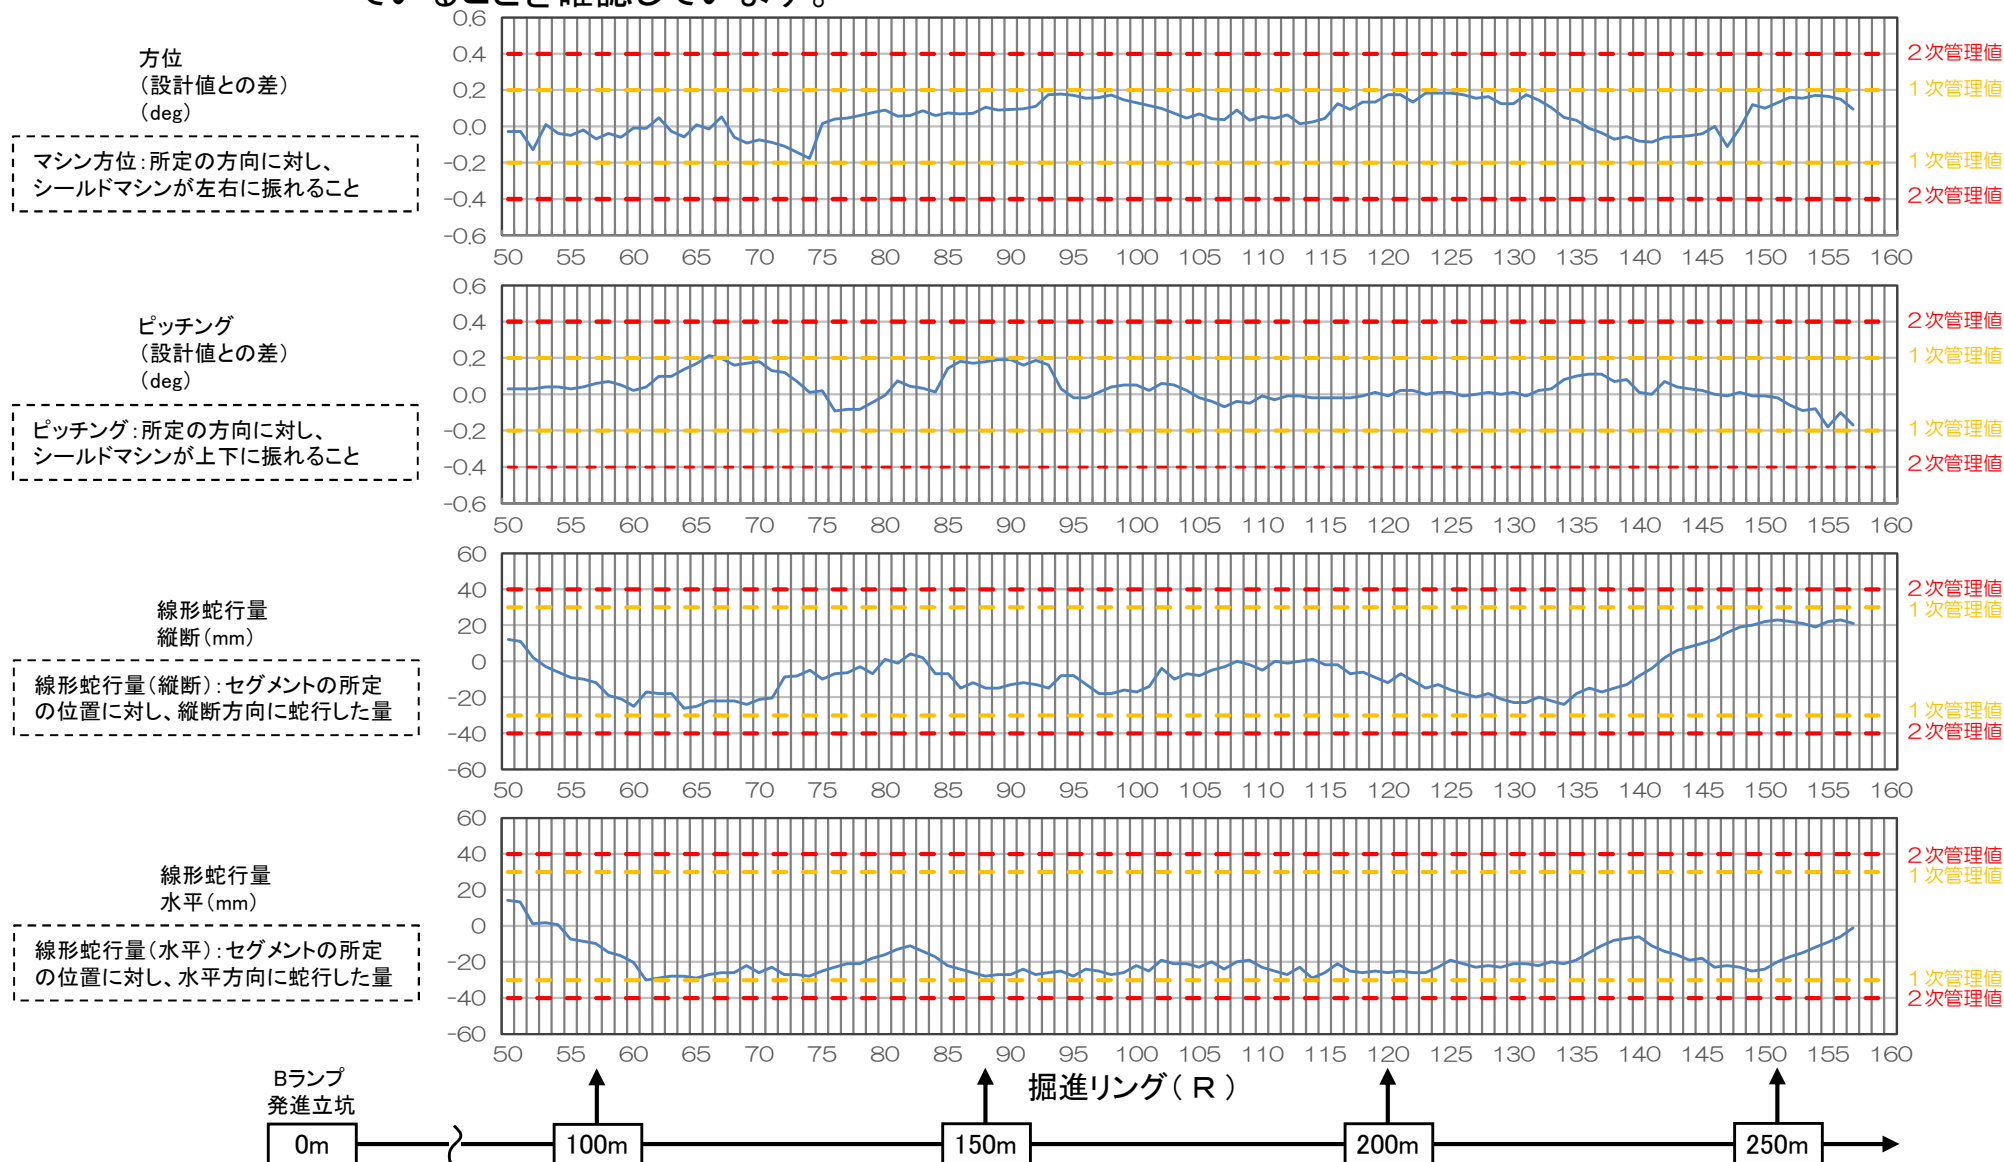
## 中央JCT Bランプシールドトンネル工事の施工データ(マシン制御等)

- マシン方向制御の掘進管理項目(方位、ピッチング)及び線形蛇行量は、管理値の範囲で収まっていることを確認しています。

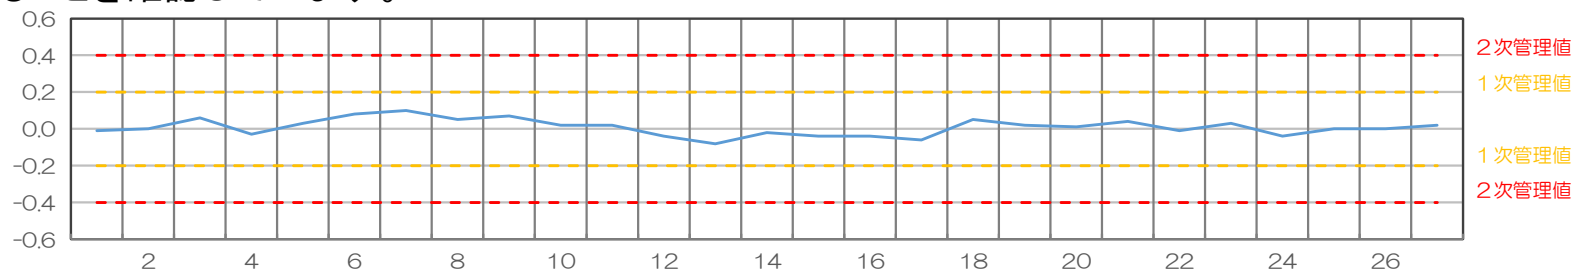
方位  
(設計値との差)  
(deg)

マシン方位: 所定の方角に対し、  
シールドマシンが左右に振れること

- マシン方向制御の掘進管理項目(方位、ピッチング)及び線形蛇行量は、管理値の範囲で収まっていることを確認しています。

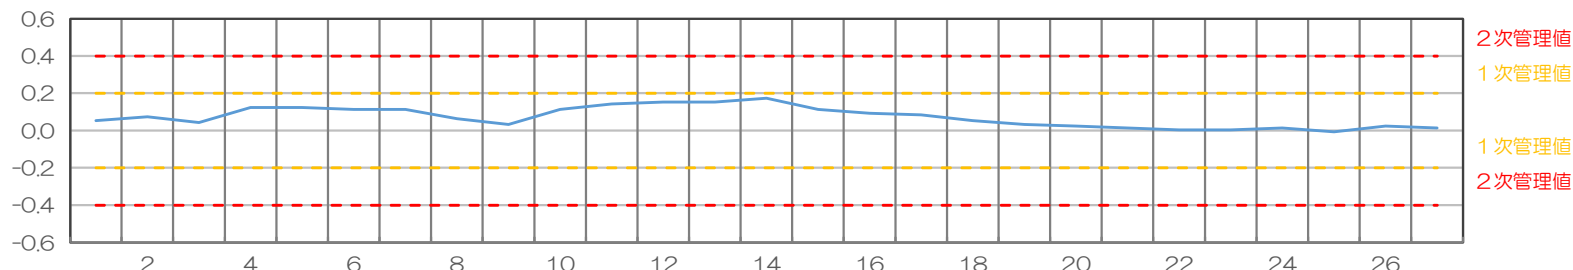
ピッチング  
(設計値との差)  
(deg)

ピッチング: 所定の方角に対し、  
シールドマシンが上下に振れること

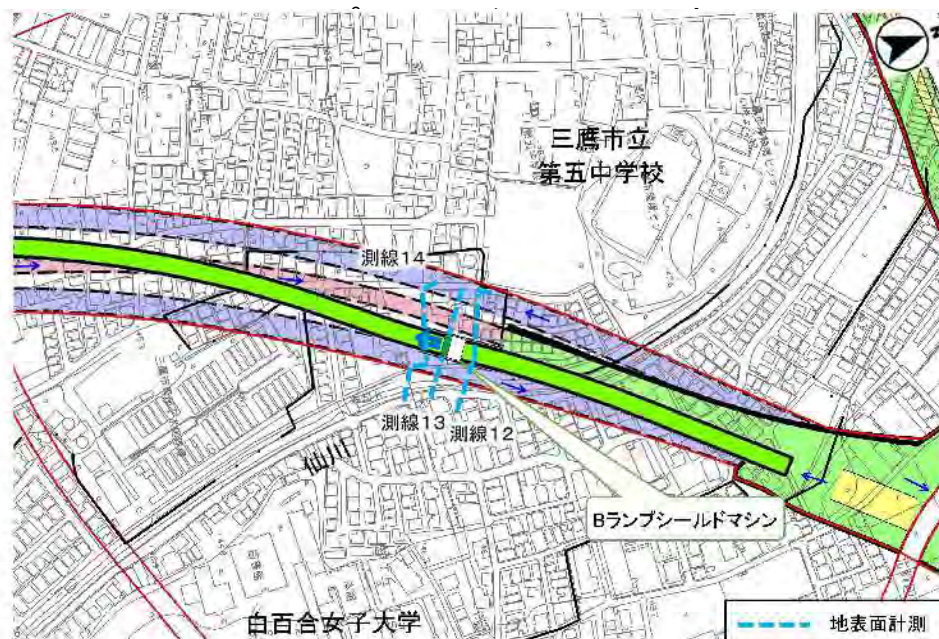
【令和7年6月24日(火) 地表面変位計測結果】

- 掘進前後の地表面変位は基準値以下であることを確認しています。  
基準値：最大傾斜角は1000分の1rad以下※

※最大傾斜角は、計測地点間の傾斜角の最大値を示しています

地表面変位は掘進前後の最大地表面傾斜角(1,000分の1rad以下)により管理する。

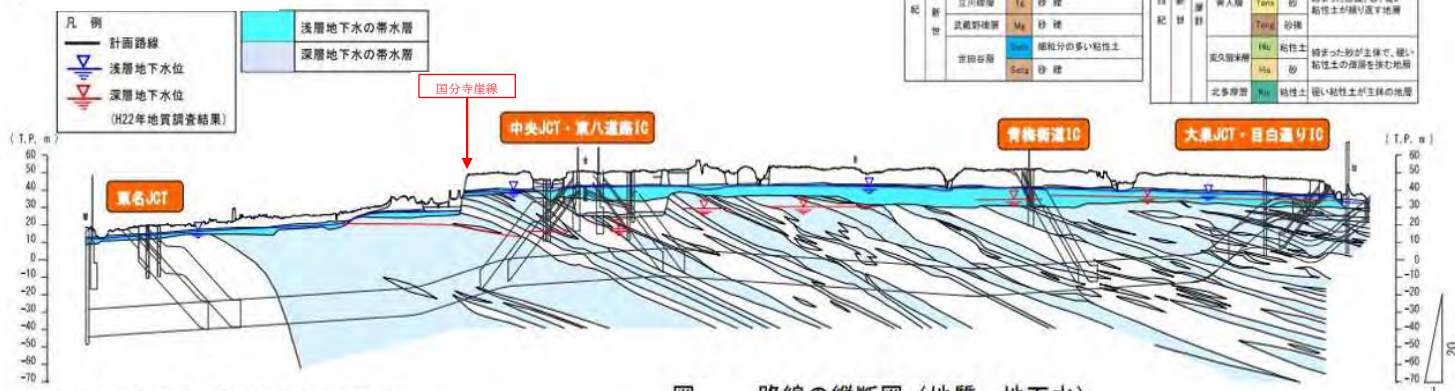
## 地下水の状況

注1：帯水層とは、透水性の良い砂、礫層で地下水を貯えている地層である。  
 注2：深層地下水位とは、上地層群の帯水層で観測した圧力水頭の高さ（井戸を設置した時の地下水の高さ）を示している。  
 注3：縦断図は縦断比を1:20で表している。
