東京外かく環状道路(関越～東名)  
地盤補修の施工状況・中央JCT付近及びシールドトンネル工事の  
状況等をお知らせするオープンハウスの資料

【中央JCT付近及びシールドトンネル工事の状況等】

令和7年8月29日～30日

東日本高速道路(株) 関東支社 東京外環工事事務所  
国土交通省 関東地方整備局 東京外かく環状国道事務所  
中日本高速道路(株) 東京支社 東京工事事務所

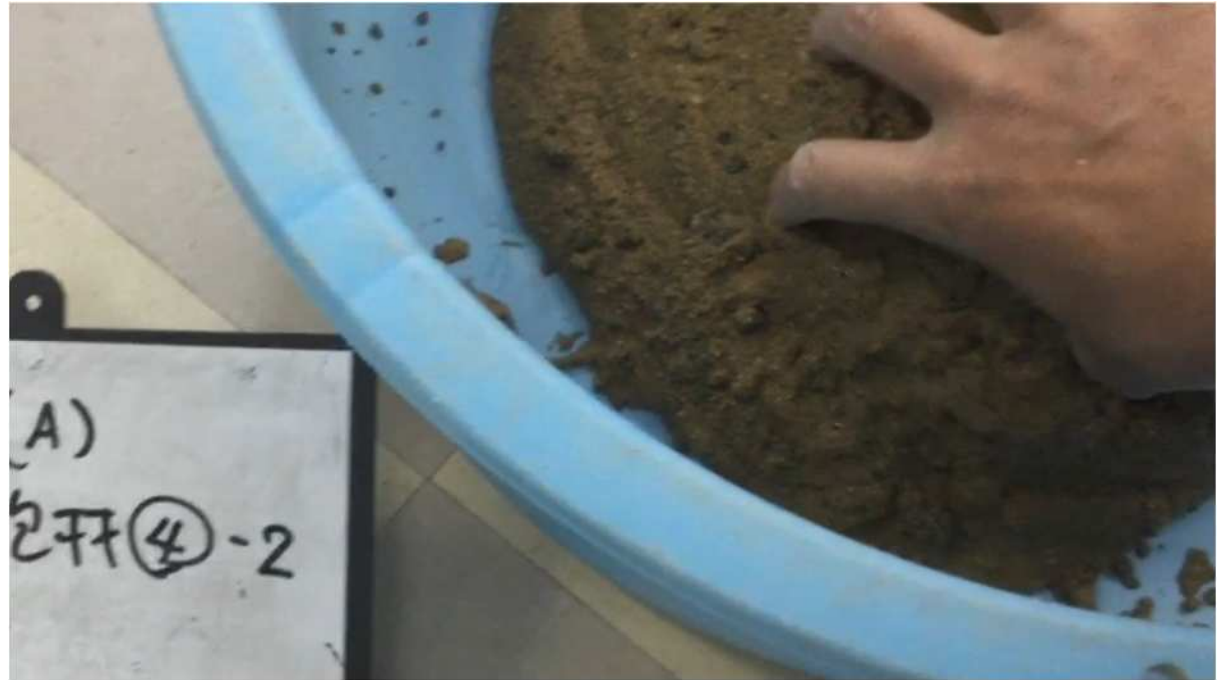
### 塑性流動性あり

- 良い固さ
- まとまり

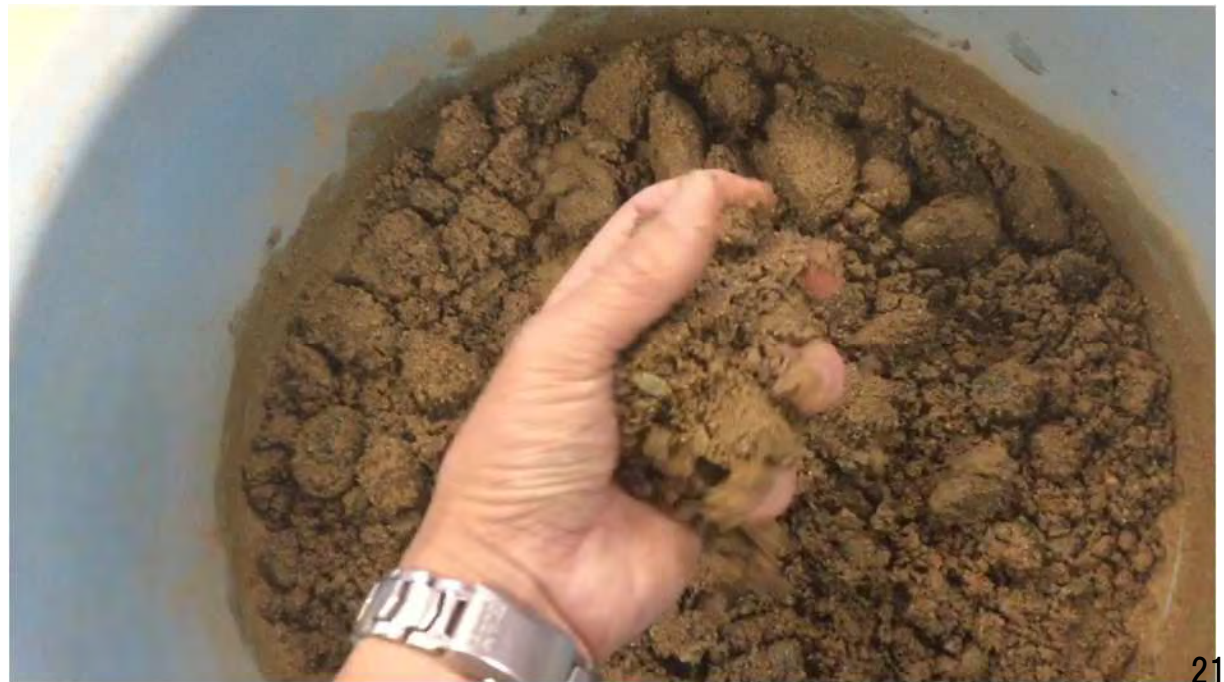
### 塑性流動性なし

- 固すぎる  
(柔らかすぎてもだめ)
- まとまりがない
